NEMZETI FEJLESZTÉSI
MINISZTERIUM
KÖZLEKEDÉSBIZTONSÁGI
SZERVEZET

ZÁRÓJELENTÉS

2017-0373-5

Vasúti baleset / Kisiklás

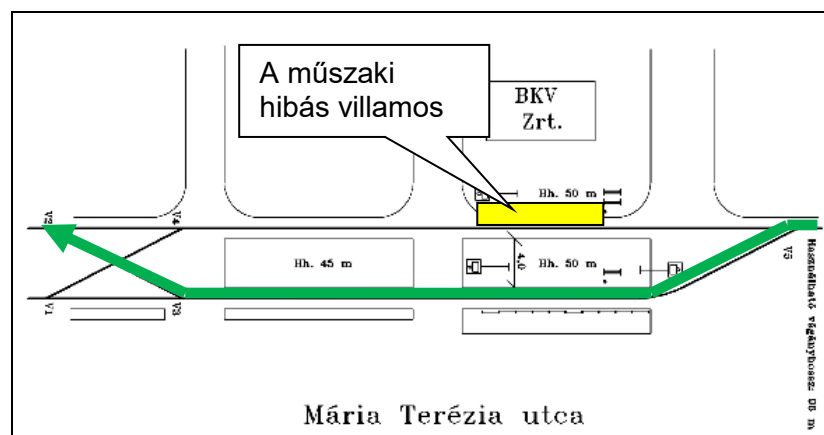
3. ábra: Az 1360 psz. villamos tervezett vágányútja

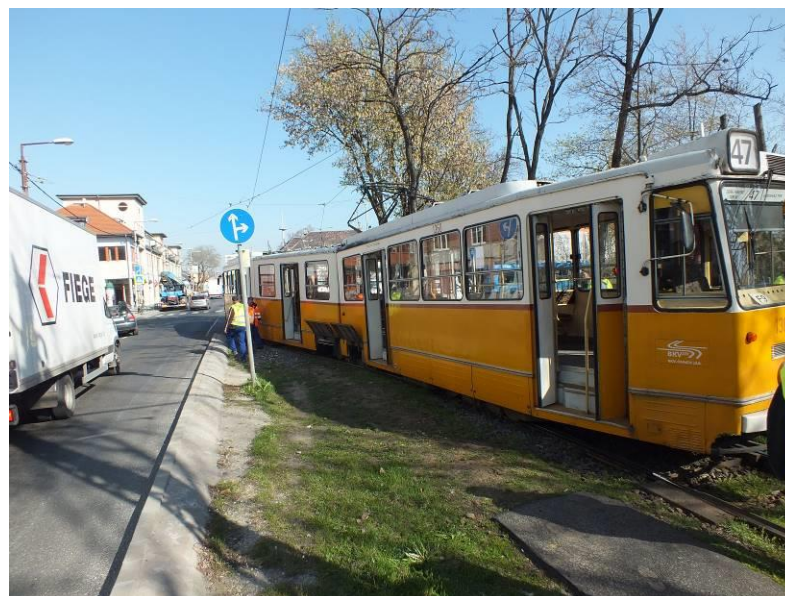
A villamos a kihúzóvágányról elindult, majd a harmadik forgóváza a V5 sz. váltón kisiklott. Személyi sérülés nem történt, a járműben kisebb anyagi kár keletkezett.

4. ábra: A kisiklott villamos

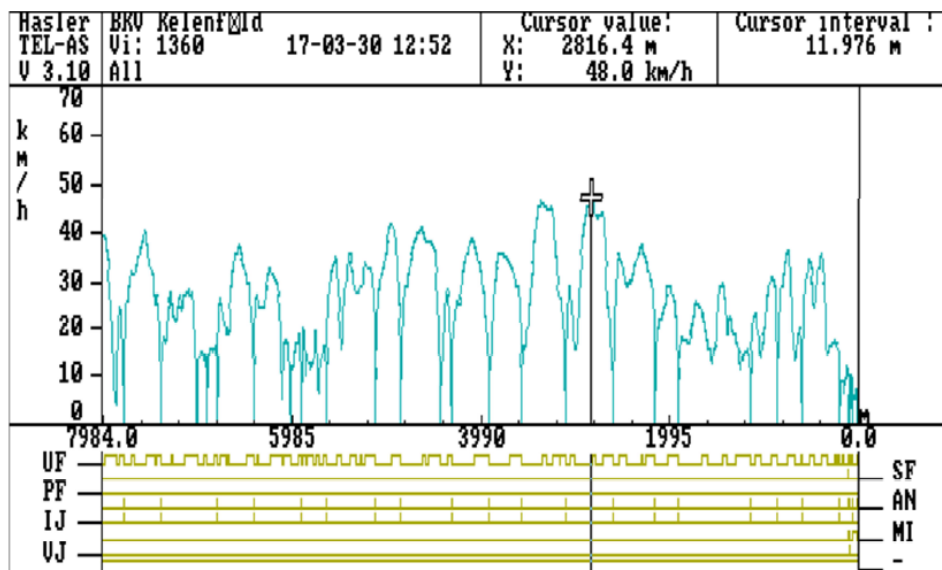
5. ábra: A villamos adatrögzítőjének grafikus képe

A kiolvasott adatok alapján a járművezető az előírt sebességet nem lépte túl.

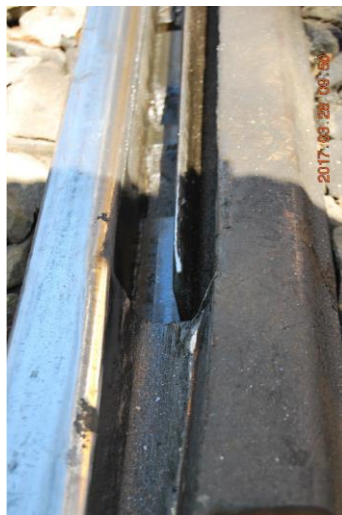
A helyszíni szemle során a Vb a bal oldali, elálló csúcscsín hegyén ütésnyomot fedezett fel.

6. ábra: Ütésnyom a bal oldali csúcssínen
(forrás: BKV Zrt.)

Ez alapján megállapítható, hogy a kisiklás az elálló csúcssín nem megfelelő távolsága miatt következett be. A helyszíni szemle során megállapításra került, hogy az elálló csúcssín rögzítőfüléről a csavar letekeredett, ezért a csúcssín nem rögzült az összekötőrúdhoz.

A V5 sz. váltó bal oldali csúcssínjének rögzítőfülén lévő rögzítőcsavar lelazult, ezért a csúcssín nem szorosan rögzült az összekötőrúdhoz, melynek hatására kitérő állásban nem állt el kellő mértékben a tósinától. Az elálló csúcssínre a villamos harmadik forgóvázának első kereke felkapott és a jármű azon kisiklott.

A zavarelhárítók megfelelő műszaki felkészítése esetén lehetőség nyílik ilyen esetben a váltó használhatóságáról az általánosnál részletesebben (pl.: csavarok letekeredése, elálló csúcscsín távolsága) meggyőződni, ezáltal a hasonló esetek bekövetkezésének kockázata csökkenthető.
