ZÁRÓJELENTÉS

2017-0374-5

Vasúti baleset / Ütközés tárggyal

Rácalmás - Dunaújváros

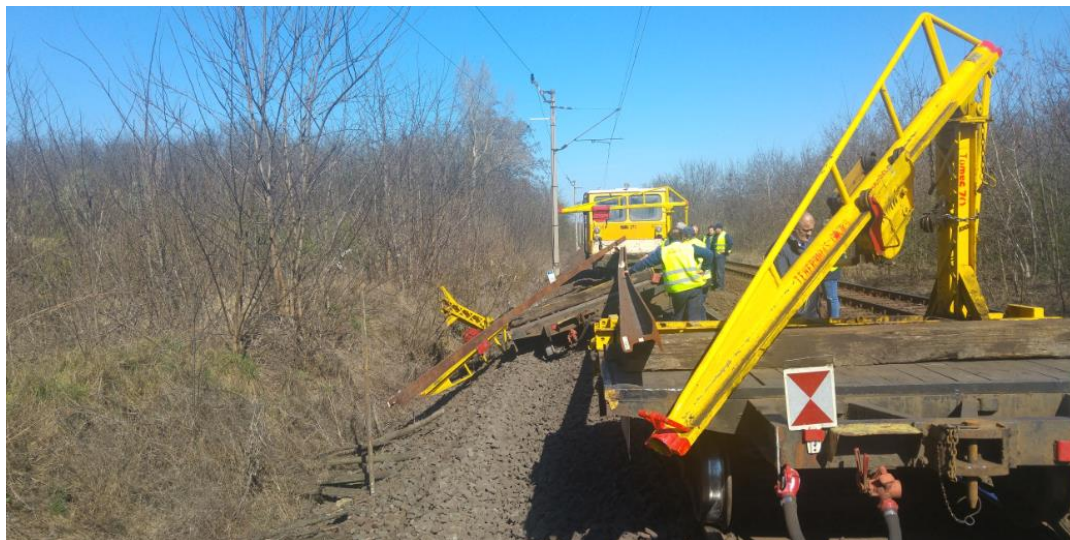
2017. március 28-án Dunaújváros állomáson a kijáró, TVG által vontatott 14449 sz. vonat harmadikként besorozott sínszállító kocsjának kihajtott állapotban lévő darugémje a vonat haladása közben beakadt az állomás „A” jelű bejárati jelzőjének oszlopába. Az ütközés erőhatásai a vonatba harmadikként besorozott, könnyű, merev kapcsolórúddal kapcsolt sínszállító kiskocsit a sínekről lekényszerítették, ami a kisiklás után a vízelvezető árokba borult.

3. ábra: Az árokba borult kocsi

A kisiklott, 99 55 9783 822-7 pályaszámú kiskocsi esetében a kisiklás után műszaki vizsgálat vált szükségessé. A jármű dobfékét az ágyazatból származó kövek használhatatlanná tették, a helyszínen a mozgathatóság érdekében ideiglenes mechanikai beavatkozások történtek.

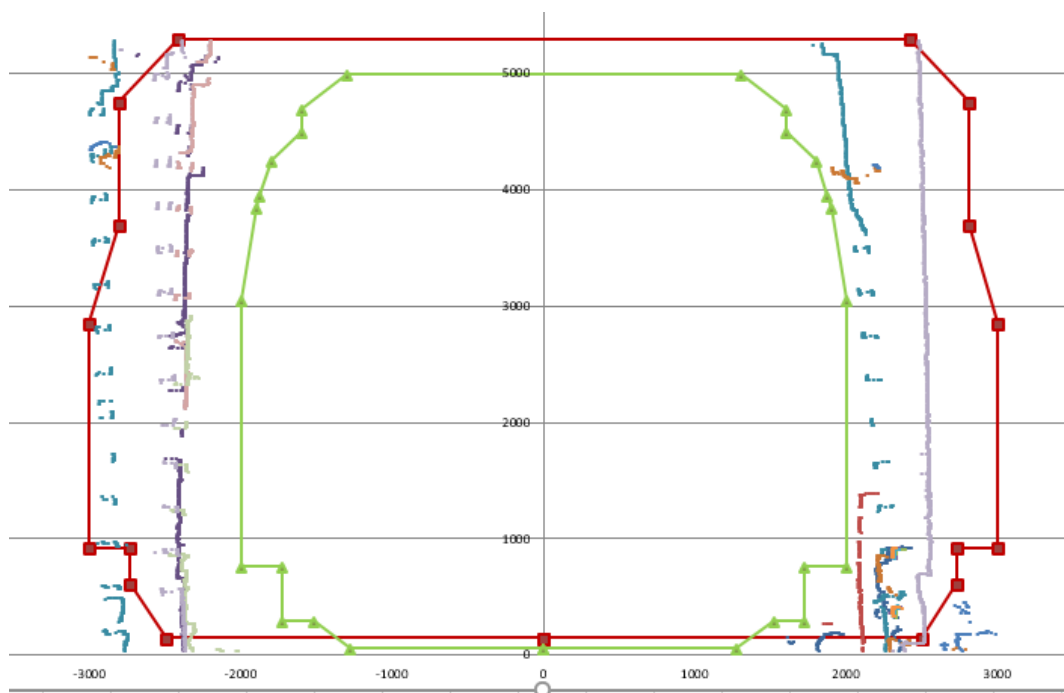
6. ábra: A gépi űrszelvénymérés regisztrált adatai

A MÁV Zrt. által megrendelt és a MÁV Központi Felépítményvizsgáló Kft által 2014. november 27-én készített gépi űrszelvénymérési adatai Dunaújváros állomás egy részét (beleértve a bejáratú jelző helyét is) tartalmazzák. Az adatokat a mérést követően a megrendelő rendelkezésére bocsátották.

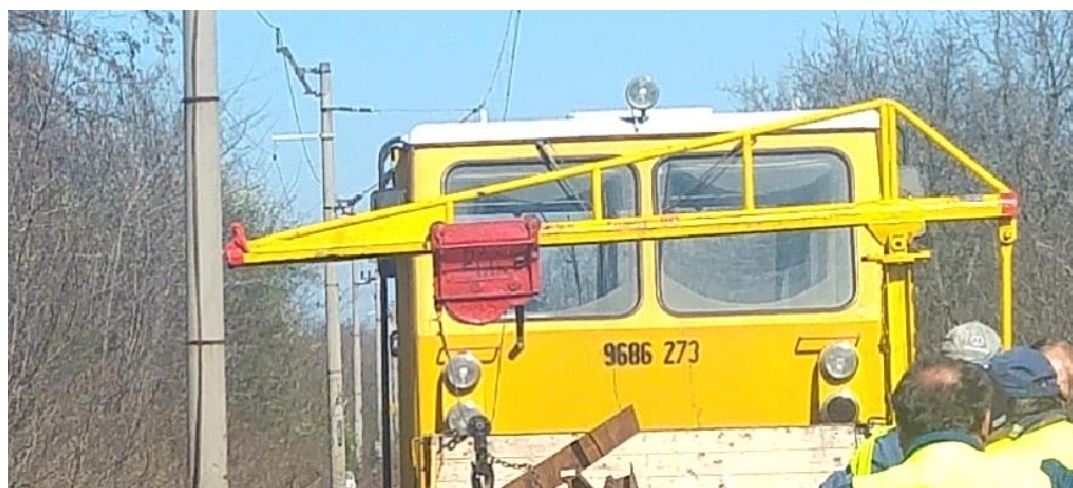
Azért, hogy az állomásközben, a 243 sz. szelvényben található nyíltvonali fénysorompó üzemszerű működésében a túltartózkodással zavart ne okozzanak, a munkások indulás előtt a sínszállító csörlők oszlopait felállították, és a lerakandó sínszálra – a minél gyorsabb munkavégzést előkészítendő – a kihajtott gémekek végéről lelógó láncokat lazán felfogatták. (1.15.1)

9. ábra: A kihajtott darugém

A TVG személyzete a nyíltvonali rakodást előkészítendő, a sínszállító daru gémjét kihajtva rögzítette, annak ellenére, hogy ismerték azt a szabályt, mely szerint a kocsi ilyen daruhelyzetben történő mozgatása az úrszelvényből való kilógás miatt tilos, így lehetővé tették a daru alkatrészének és a bejárati jelző oszlopának térbeli találkozását, ütközését. (1.16.2.3)

4.3.1 A sínrakodó daru üzemi helyzetben kinyúlik a rakszelvényből, ezért a rakodás befejezése után és a munkavonat mozgatása előtt a gémkart tároló helyzetbe kell állítani.

4.3.2 A futómacskát le kell venni a gémkarról, a darufeszítő csapját ki kell húzni, a gémkart 45°-kal el kell fordítani, és a végét a csap körül billentve a platóra le kell engedni.

Tilos az üzemi helyzetben lévő gémkarral a szerelvényt mozgatni!

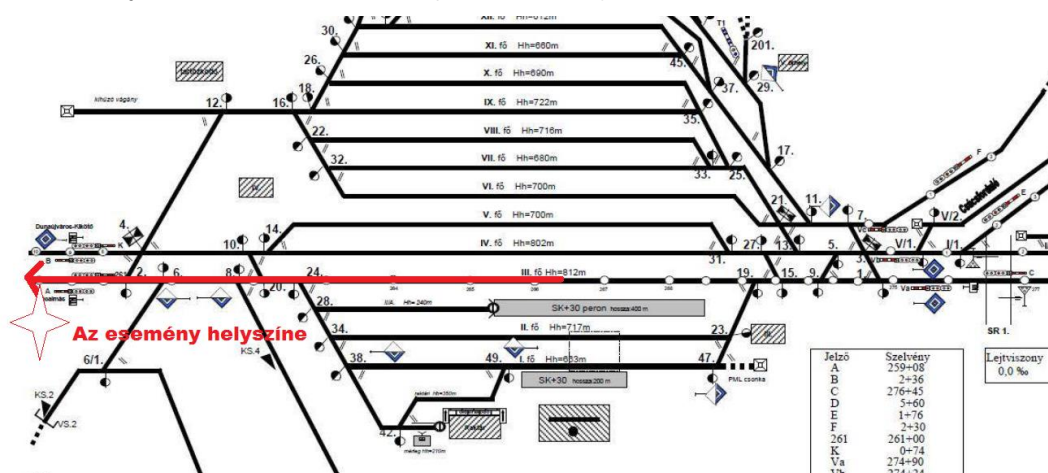
A 14449 sz. vonat Dunaújváros állomásról a külső forgalmi szolgálattevő által történt felhatalmazással és a közös kijárati jelző továbbhaladást engedélyező jelzése mellett, 09 óra 17 perckor indult. A külső forgalmi szolgálattevő a vonat felhatalmazása során szintén nem ítélte veszélyesnek a vonat szemmel láthatóan rakszelvényen túlérő alkatrészeit. (1.15.2, 2.2.2)

10. ábra: A vonat kihaladásának útja
