ZÁRÓJELENTÉS

2017-0661-5

Vasúti baleset / Kisiklás

2017. május 27.

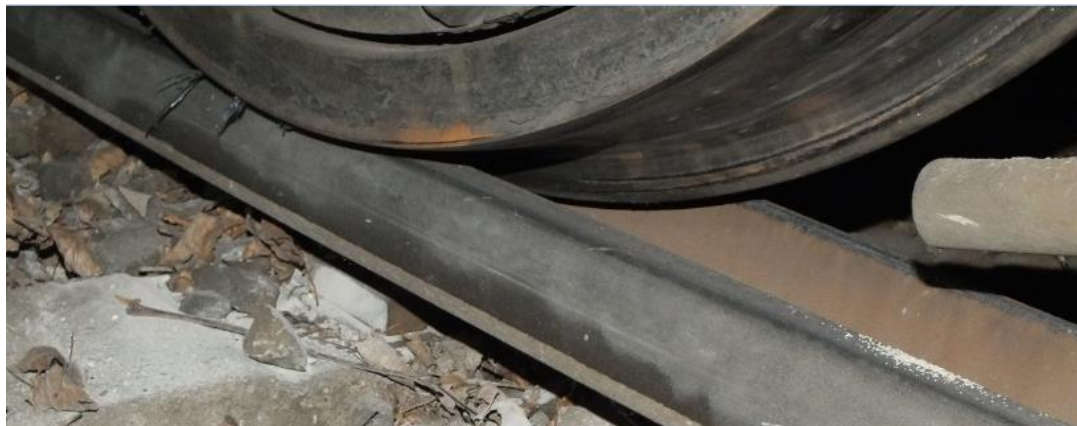
3. ábra: kisiklott jármű kereke az oldalára borult sínszálon

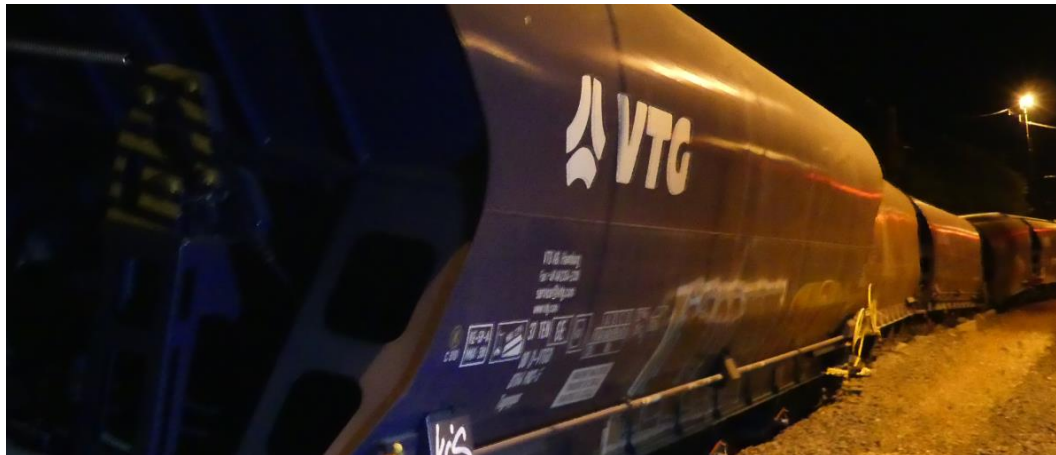
4. ábra: A kisiklott kocsik

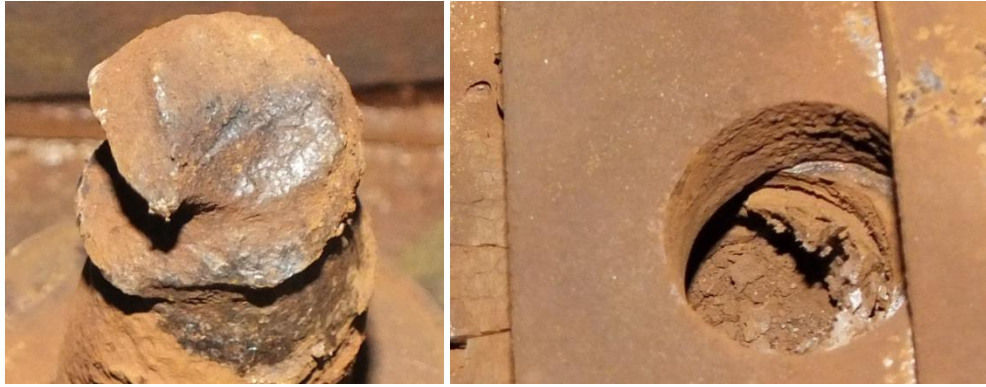
Az eltört síncsavarok törési felülete lesimított, korrodált, deformálódott.

6. ábra: Egy csavar törési felülete, és egy kitört csavar helye

A sínleerősítő csavarok törési felületéből a kötőelemek korábbi törésére lehet következtetni: friss, tehát a kisiklás következményeként kialakuló törésnél a felület tiszta (esetleg sárral szennyezett, de nem rozsdás), éles, legalább részben érdes mintájú. Ez esetben azonban a törési felületek korrodáltak voltak, és lesimítottak, ami arra utal, hogy hosszabb ideje töröttek voltak már, így nem voltak képesek a síneket megfelelően rögzíteni, a pálya megfelelő keretmerevségét biztosítani.

A Vb a baleset helyszíni vizsgálata során a sínszálak között és mellett elsősorban régen eltört, korrodált felületű csavarokat talált, amiből arra lehet következtetni, hogy a síncsavarok a sínszálak mechanikai rögzítését már hosszú idő óta nem biztosították megfelelő mértékben. A baleset a 44288 sz. vonat által előidézett erődinamikai hatásokhoz hasonló körülmények esetén bármikor bekövetkezhetett volna.

E hiba felismeréséhez a hosszú ideje a pályában lévő csavarok egy részét időszakosan ki kellene bontani és szemrevételezéssel megvizsgálni. (Felismerhető lenne a hiba nagy nyomatékkal utánhúzva is a hibás csavarok törése által, de ekkor a csavar beletörne az aljba.)

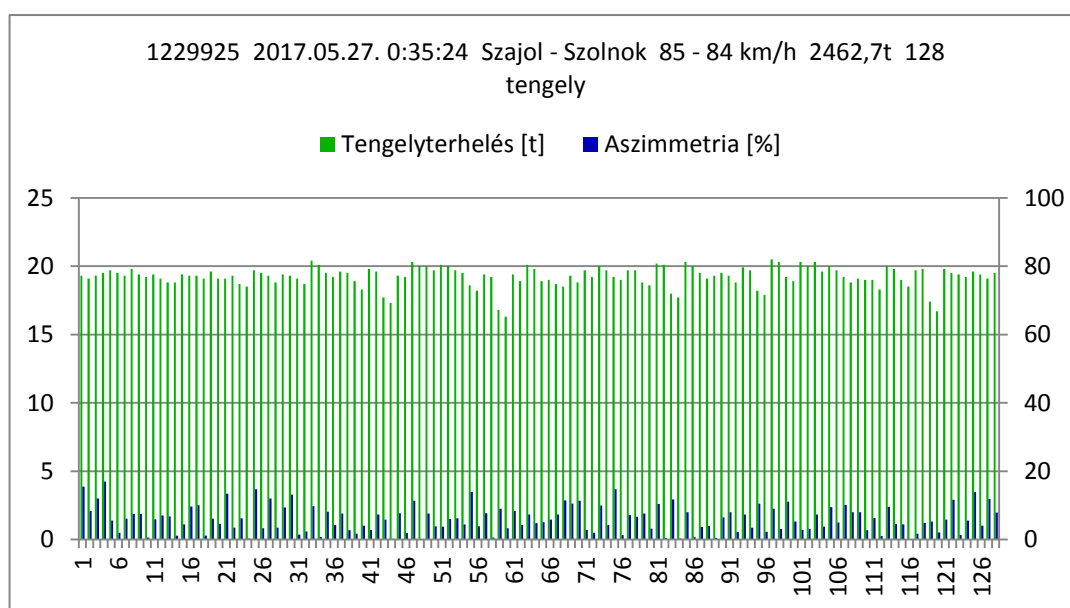
A szerelvény a továbbítási útvonalon 3 db dinamikus kerékterhelés mérőn is áthaladt, amelyek tengelyterhelés-túllépés, vagy kerékgeometria, valamint súlyelosztás-aszimmetria miatt riasztást nem eszközöltek. (A 6. ábra szerinti mérés idején egy harmadik mozdony is volt a vonatban toloként, Tatáig.)

6. ábra: Szajol - Szolnok dinamikus kerékterhelés mérő adatai

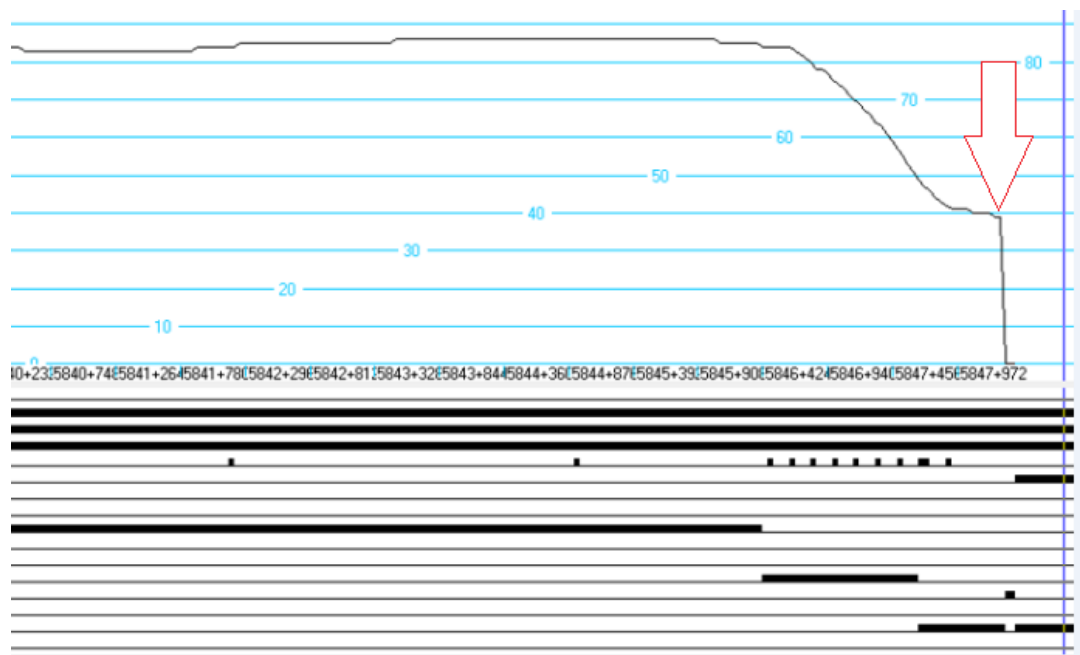
7. ábra: A 44288 sz. vonat rögzített adatai
(91 55 0450 004-1 psz. előfogat mozdony)

A vonat a vágányra 40 km/h sebességgel haladt be, ami megfelel a vágányon általánosságban megengedett sebességnek. A vonat mozdonyainak – forgalmi szempontból ismerhető (lásd 2.2.3) – tengelyterhelése (213 kN) azonban meghaladta a 210 kN-t, amelyre már 20 km/h sebességhatár lett volna érvényes. (1.4.5)
