ZÁRÓJELENTÉS

2017-0720-5

Vasúti baleset / Kisiklás

Ferencváros (58. váltó)

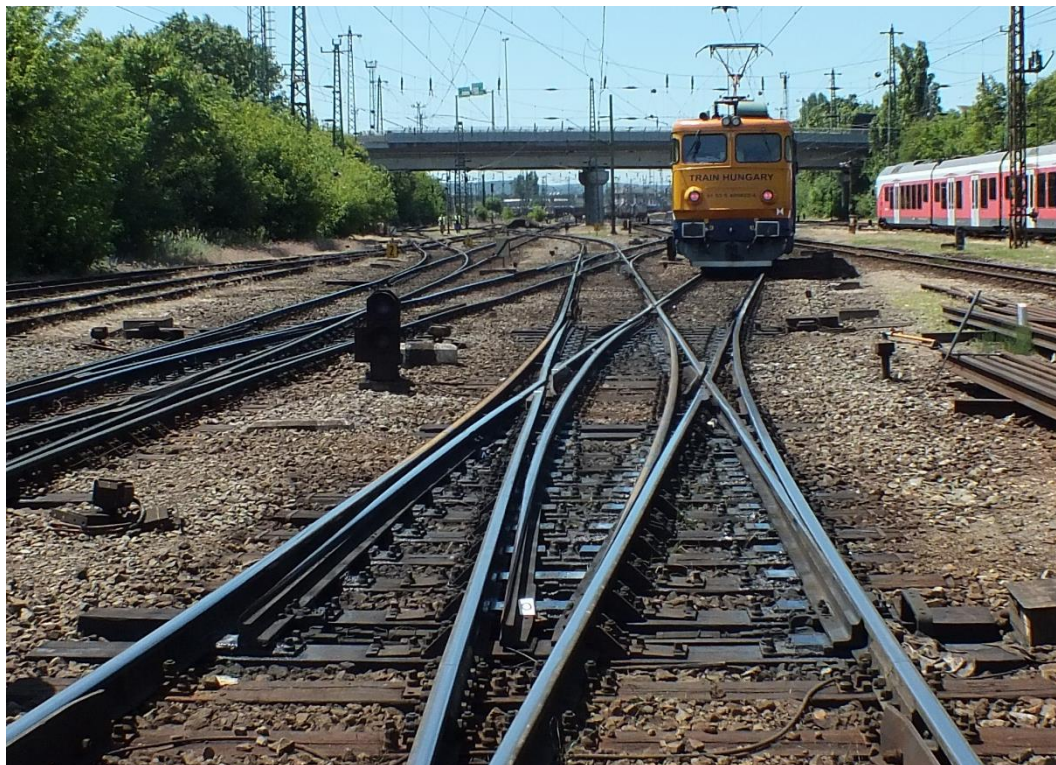
2017. június 8-én a Ferencváros állomásra 22259 sz. mozdonyvonatként lezárt vágányúton, jelzőkezelés mellett bejáró 9153 0400 865-8 psz. villamosmozdony az 58. sz. kitérőben – vágányútja szerint – főirányból főirányba haladt volna, azonban a váltó főirányból mellékirányba terelte (3. ábra). A mozdonyvezető a mozdonyt azonnal megállította.

3. ábra: az eseményben érintett átszelési kitérő és a mozdony a nem tervezett irányban, sínen

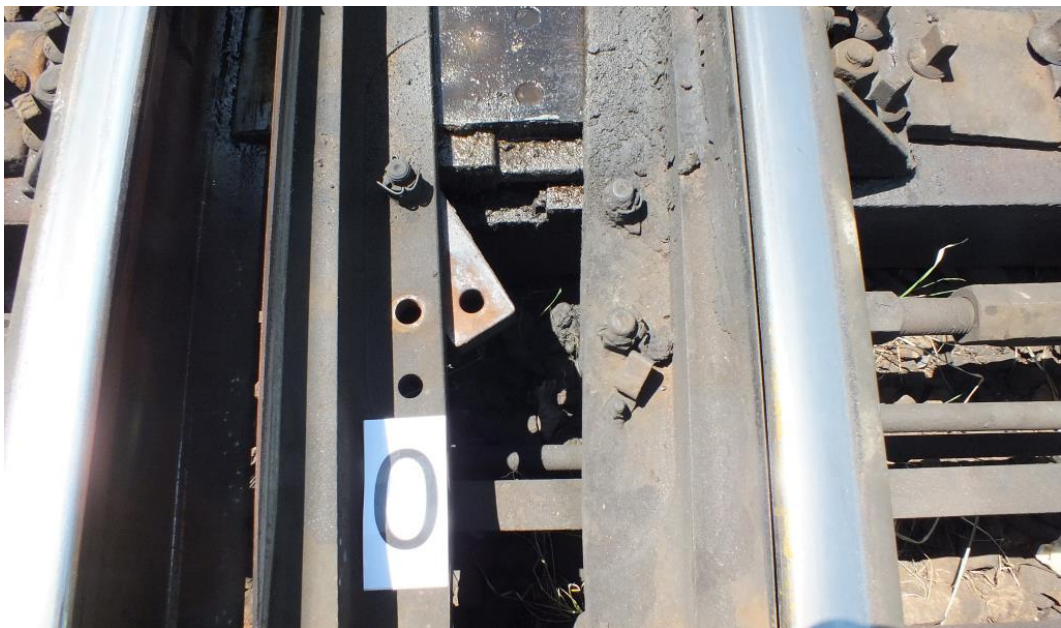
A helyszíni szemle során az 58. sz. váltó főirányból mellékirányba terelő csúcssínje elállt, a csúcssínfűl alóla kifordult (4. ábra).

4. ábra: nyitott csúcssín, kifordult fűl

A csúcscsínfül a másik csavar körül elfordult, a csúcscsín nem mozdult el; miközben a többi három csúcscsín a megfelelő állásba került.

A Vb a helyszínen a csúcscsín alól kifordult csúcscsínfület talált, továbbá próbaállítás is igazolta, hogy ez a mozzanat lehetséges (1.3, 1.14).

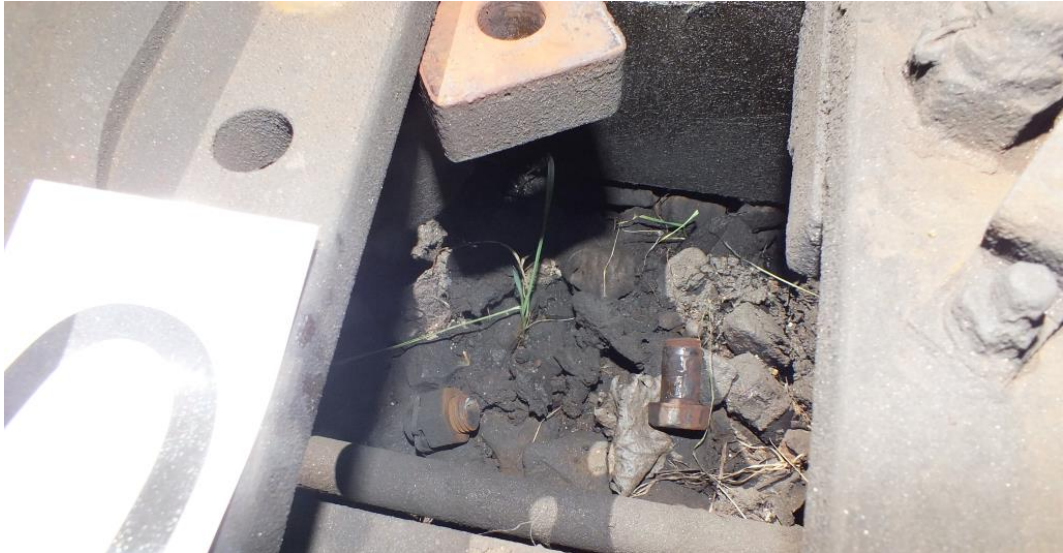
A fűl egyik rögzítőcsavarja az ágyzatban volt megtalálható, kettétörve (5. ábra, 6. ábra). A csavar törési felülete részben rozsdás volt (7. ábra), illesztőszárának átmérője 21 mm. A másik rögzítőcsavar – sasszeggel biztosított koronás csavaranyájával a helyén volt, de lazán (8. ábra). A csavart a Vb kérésére kibontották (9. ábra).

5. ábra: csavartöredékek az ágyzatban

A Vb a kettétört, kiesett csavart a helye alatt, az ágyazatban megtalálta (1.3).

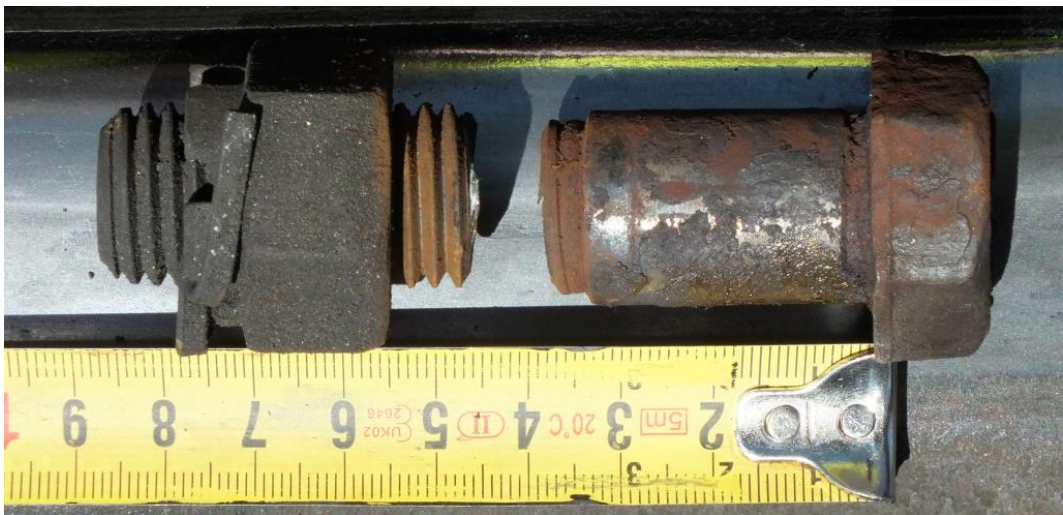
6. ábra: a törött csavar darabjai

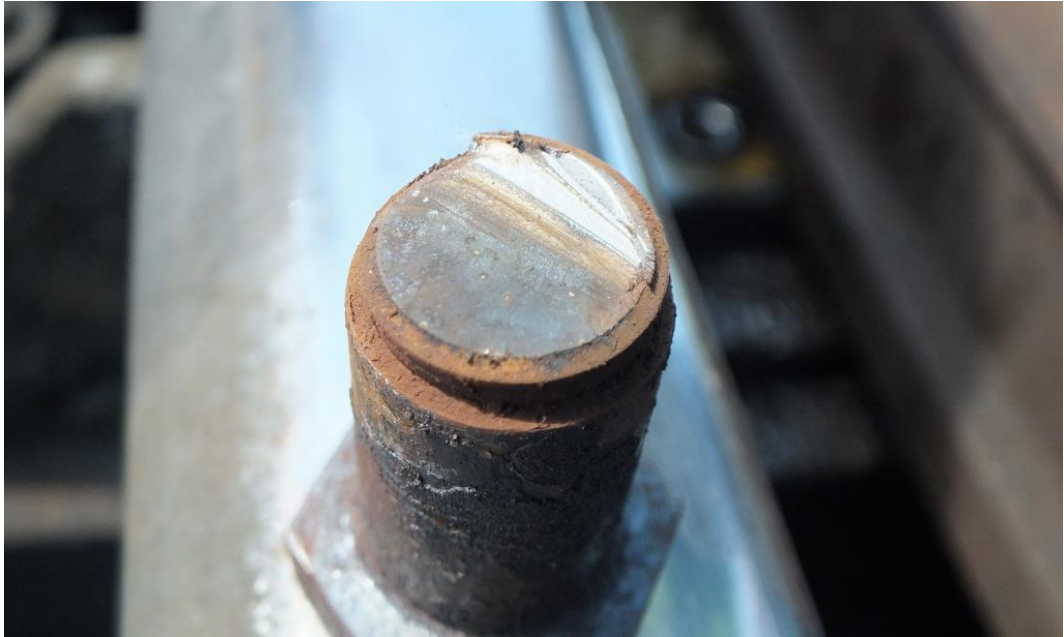
7. ábra: a csavar fáradásos törési felülete

Az első csavart érő terhelés anyagfáradáshoz vezetett, a csavar részben elrepedt.

A csavar törési felületének szennyezettsége, korrodáltsága arra utal, hogy az a baleset előtt már hosszabb ideje megrepedt (1.3).

Ha a csavarkötés meglazult, a fenti erők a lötyögés miatt ütösszerűen adódnak át, továbbá a nyírás mellett hajlító terhelés is megjelenik, így már hosszabb idő alatt létrejöhet a csavarok fáradásos törése (1.3).

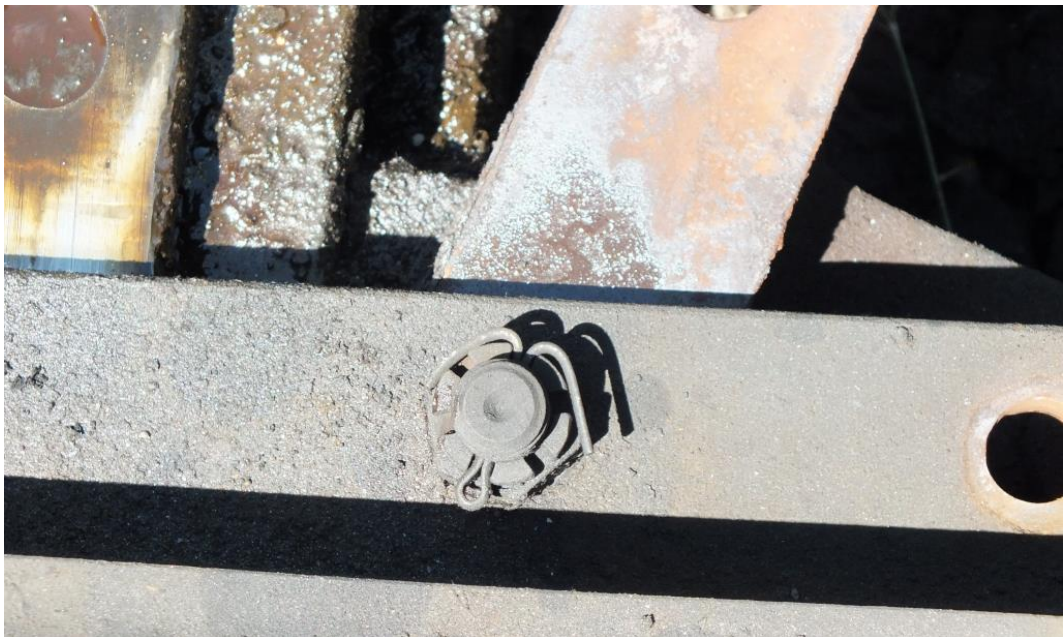
8. ábra: a csúcssínfűl másik, laza rögzítőcsavarja

Az el nem tört másik rögzítőcsavart kb. fél fordulatnyit lehetett meghúzni.

A csúcscsínfül-csúcscsín összekötő csavarok közül a második (amely az esemény során nem tört el) lazán volt rögzítve. Az első, később eltört csavarról ez nem ítéhető meg.

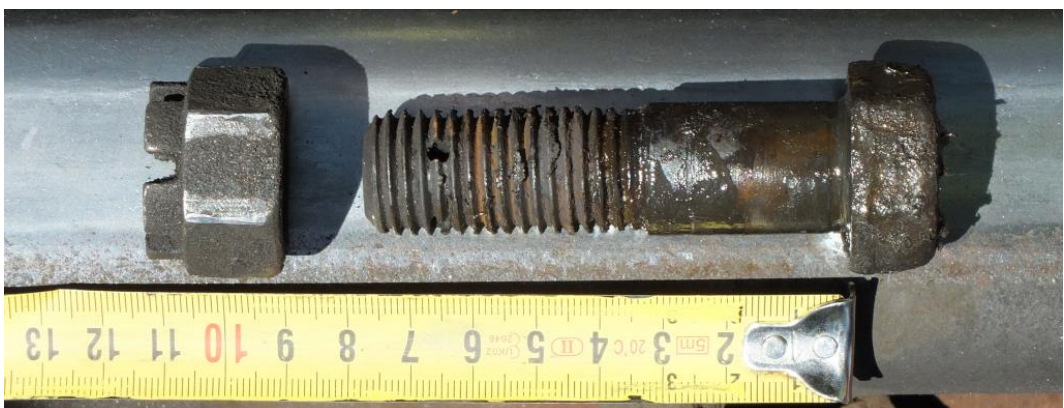
9. ábra: a nem törött csavar kibontva

Mivel a csavar saszeges biztosítású, és a biztosítást a Vb a helyszínen épségben találta, a csavaranya le nem tekeredhetett. A csavar állapota annak megnyúlását, kezdődő törését sem mutatta (1.3).

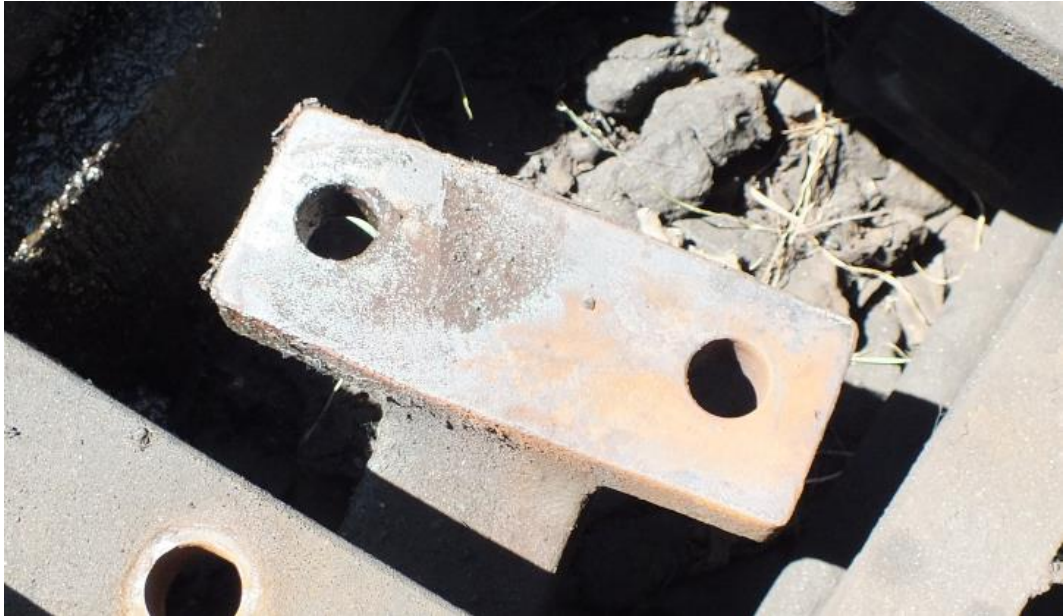
A csúcssínfűl felülete a kitorított csavar helye környezetében rozsdaporos, a széleken fényes volt (10. ábra).

10. ábra: a csúcssínfül felülete a kitörött csavar helye mellett rozsdaporos, a széleken fényes

A csavar helye mellett rozsdaporos a felület, ami enyhe mozgás jele, ez a csavar lazaságának következménye. A felület széle fényes, amely az állítórúdból eredő toló-vonóerők esetén a felfekvési felület volt (1.3).

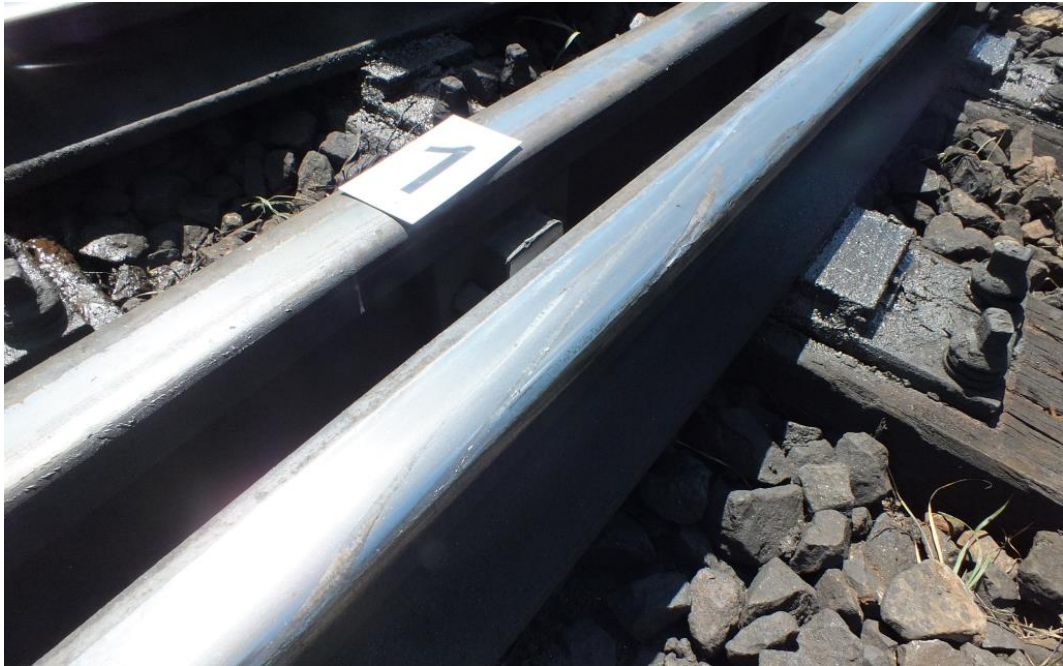
A csúcssínen átugrási nyomok voltak (11. ábra).

11. ábra: átugrasi nyomok a főirányból mellékirányba terelő csúcssínen

A mozdony kerekei mindkét oldalon a csúcscsíneken haladtak tovább, ezzel nyomszűkületbe futva. A mozdony mindkét oldali kerekei kiemelkedtek és átugrották a csúcscsíneket (1.3).

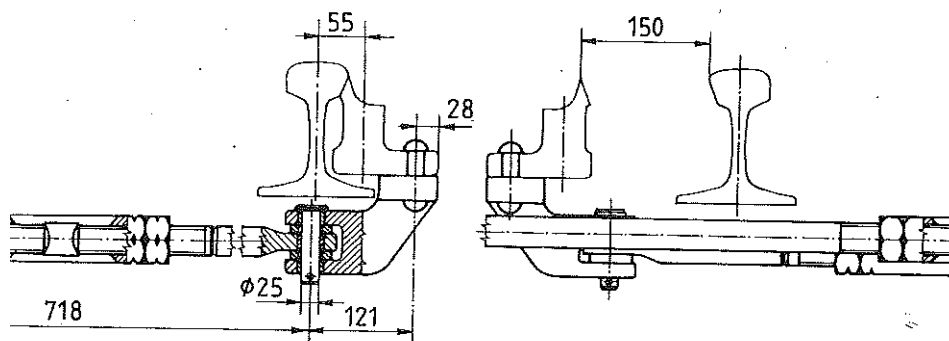
13. ábra: a csúcssín-állítórúd kapcsolat

A kitérő szerkezeti rajzait a „MÁV 86/VI. - 209/1984 sz. 54 rendszerű kitérők mintaterv gyűjteménye 1987.” tartalmazza. Ebben az alkatrészjegyzék 20x75-ös félgömbfejú szegecs határoz meg a csúcssínfül és a csúcssín kapcsolataként. A csúcssínfülben ehhez 21 mm átmérőjű furat van (13. ábra).

A csúcssínfül áttétele állítórúd-csavarpár erőkre húzva 32:80, tolva 28:80.

A csúcscsínfül kialakításából következően a csavarpár által felvett terhelés nyírásra az állítóerővel azonos, húzásra az állítóerő 2,5-2,9-szerese (1.4.2). Ekkora erőket a csavaroknak – rendes esetben – egyedül is el kell viselniük. Lehetséges, de a konkrét esetben nem bizonyítható terhelés-fokozó tényező, ha a csúcscsín-tősin túl szorosan illeszkedik, esetleg szennyeződés marad közöttük, akkor az állítóerő visszamaradó ereje is terheli a szerkezetet.
