## **ZÁRÓJELENTÉS**

**2017-0771-5**

**Vasúti baleset / Kisiklás**

**Közvágóhid vá.**

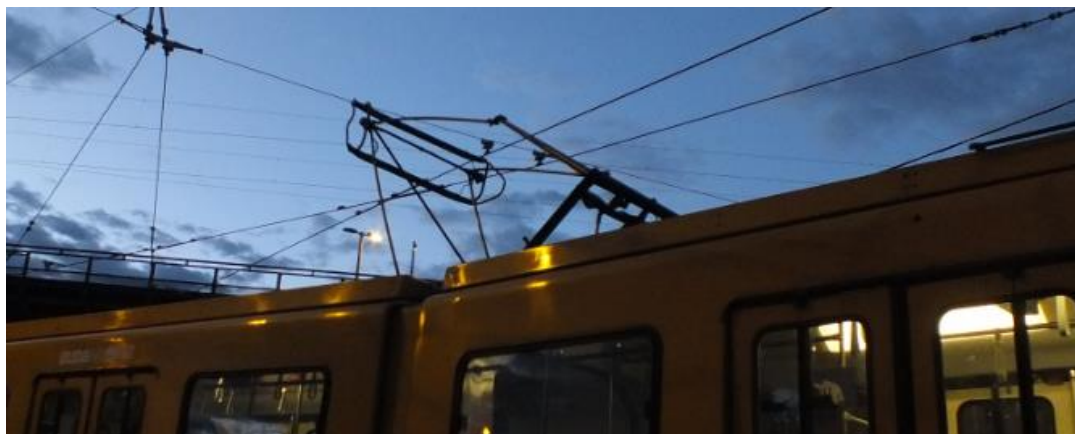
A 1548 pályaszámú villamos áramszedője a villamos felsővezeték keresztcsodronyába akadva letörött.

4. ábra: A beakadt és eltörött áramszedő

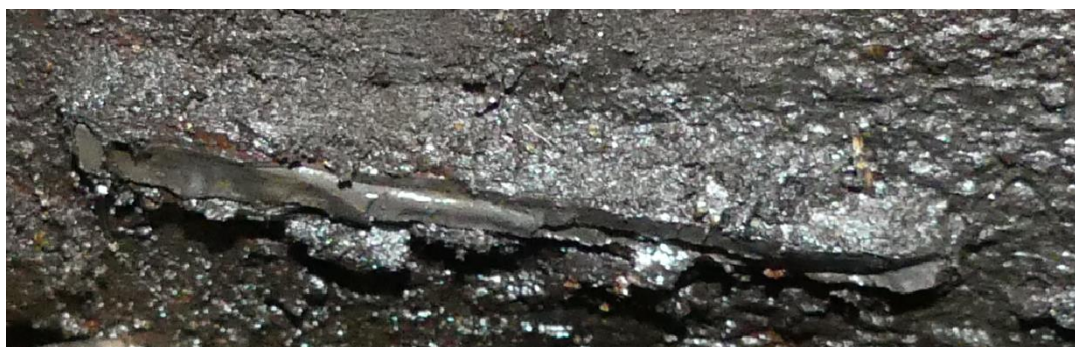
A váltóállító kulissza tartólemezének mindkét oldala a kisiklást követő helyszíni vizsgálat során letört állapotban volt.

5. ábra: kulisszatartó lemez fáradásos törése

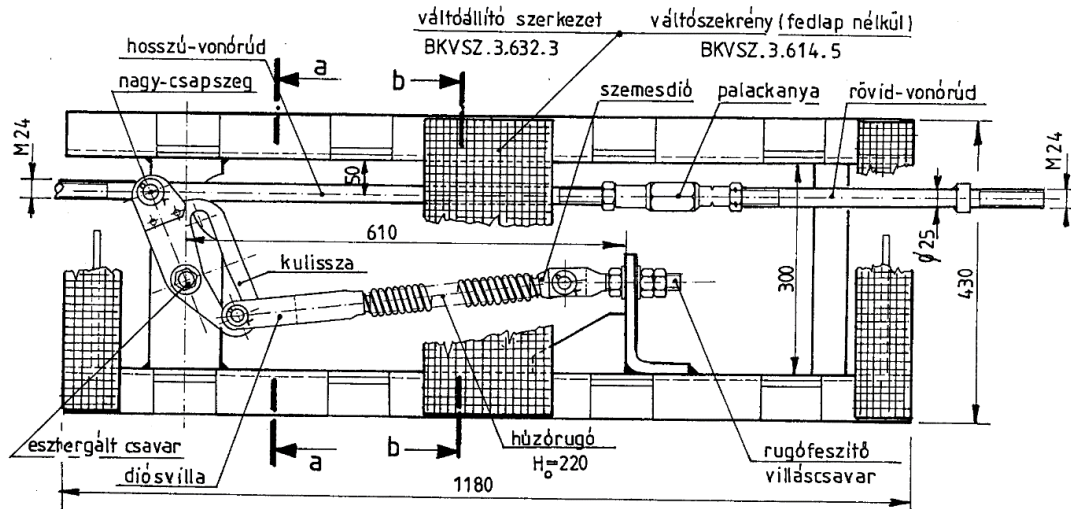
Az előírt 100–150 Nm nyomatékkal állított vonórúdszerkezet a kulisszát egy forgáspont körül elfordítja, és így a húzórugóval ellátott csap a kulissza ellenkező oldalára átcsúszik. A húzórugókban tárolt energia a váltó tapadásához körülbelül 0,6 kN-os erővel történő rögzítést biztosít.

6. ábra: A kulissza szerkezet

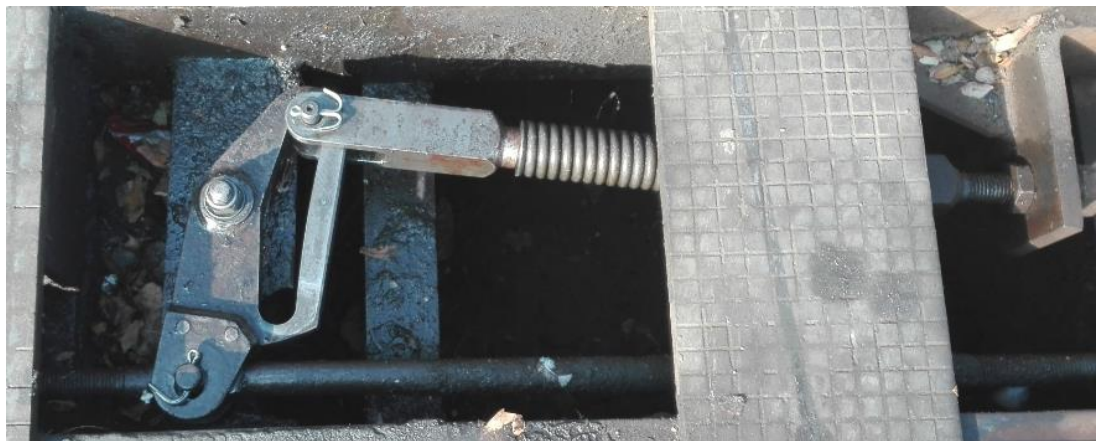
7. ábra: A visszahegesztett kulissza szerkezet későbbi felvétele

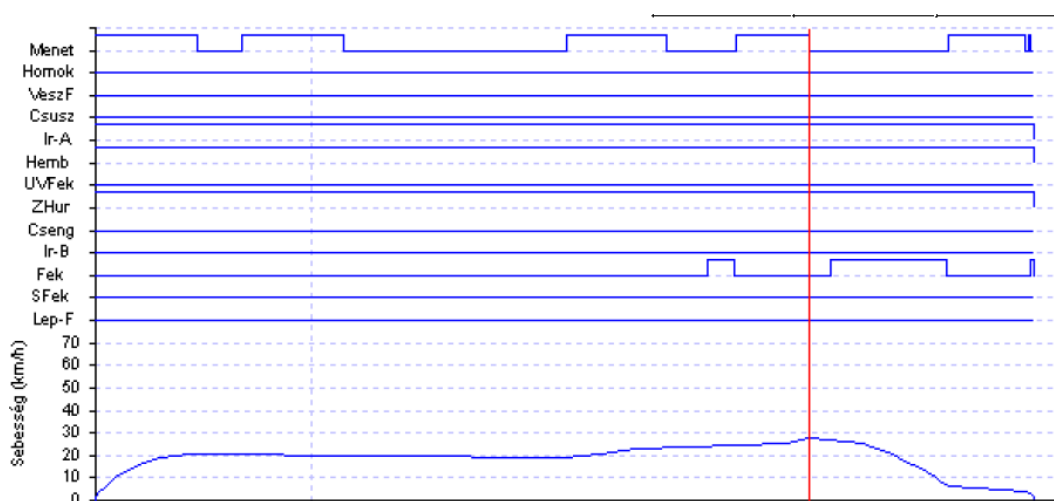
9. ábra: Az 1548 pályaszámú villamos rögzített menetadatai

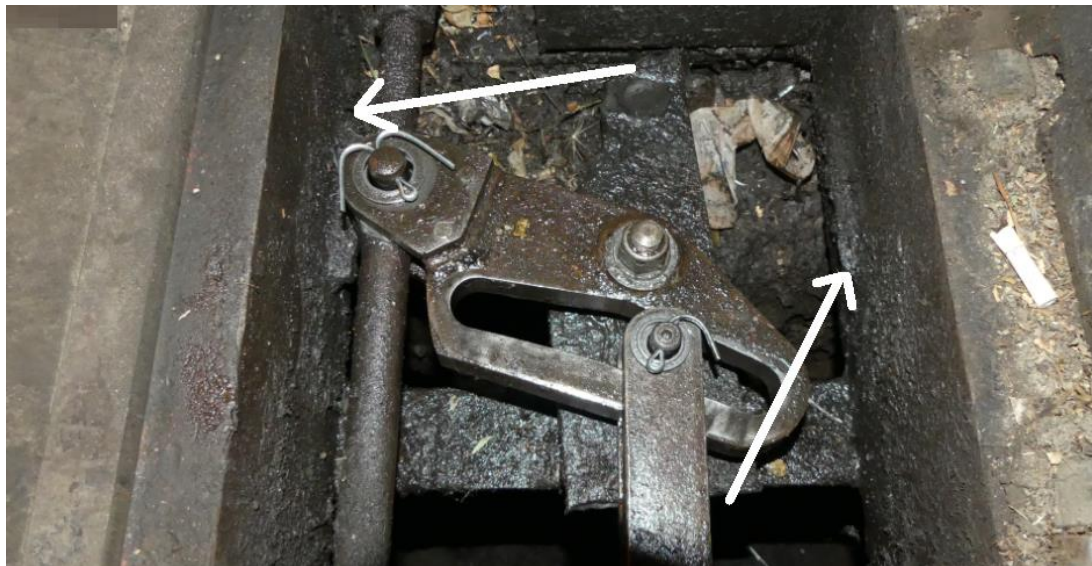
A Vb meg van győződve arról, hogy ekkor már a kulisszatartó lemez törött állapotban volt, és ez okozta a váltó elektronikus végállásának elvesztését is. A nullához közeli annak a valószínűsége, hogy a kulisszatartó lemez mindkét hegesztett varrata egyszerre, a behaladó villamos alatt tört le, és a váltó így veszítette el a rögzítettségét.

A keresztbefordult kulisszatartó lemez helyzetéből inkább arra lehet következtetni, hogy nem a kisiklott villamos behaladása során, közvetlenül a letörést követően a jármű haladásából keletkezett rázkódás miatt, hanem a váltó állítása alkalmával került ebbe a helyzetbe.

**13. ábra: A letört és keresztbefordult kulisszatartó lemez (a nyilak a törött felületeket jelölik)**

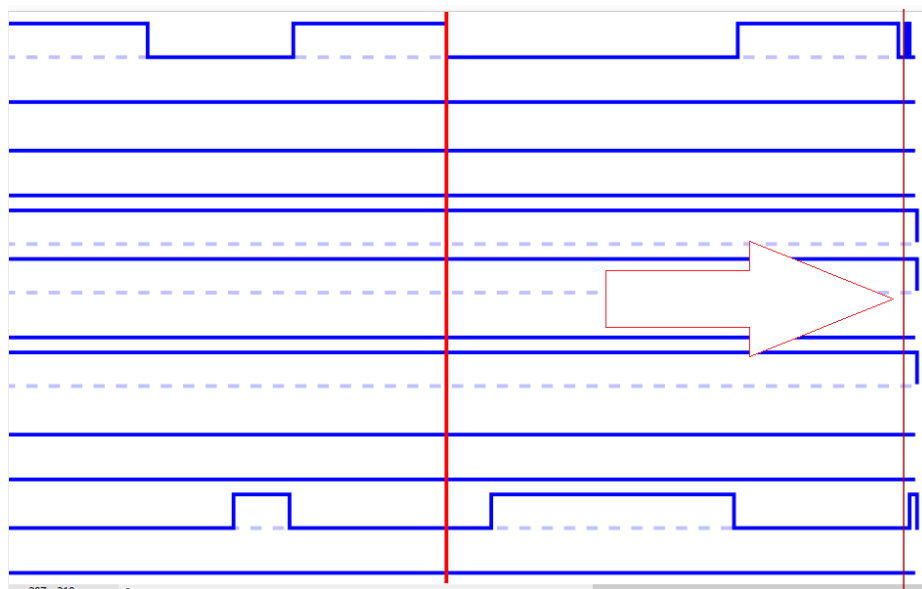
A rögzített menetadatokról erre vonatkozóan azt a következtetést lehet levonni, hogy a villamosvezető először a jármű megfeszülését érezve növelni akarta a vontatási teljesítményt, de szinte azonnal észrevette, hogy ebben az esetben a fékezés lesz a célszerűbb, és ennek megfelelően cselekedett.

14. ábra: A vontatási teljesítmény növelése és az azonnali fékezés a rögzített adatokon.

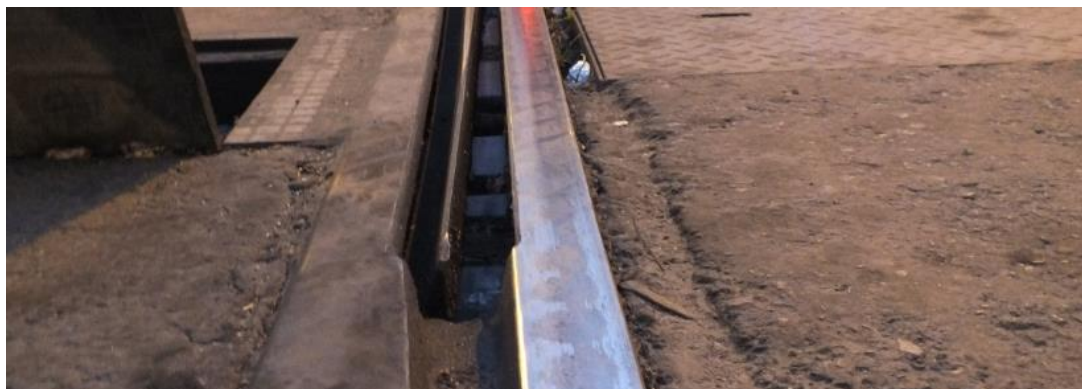
A K1415 sz. váltó meghibásodását az úgynevezett kulisszatartó lemez törése okozta. A rögzítetlen váltóállító szerkezet nem tudta biztosítani a váltó végállásának a rögzítését.

A váltóra haladó jármű kerekei alatt a csúcssín – rögzítés hiányában – egyre jobban szétnyíltak, és a negyedik forgóváz kerekei már a megnyílt csúcssín és a tősin közé tudtak begördülni, ami aztán a jármű kisiklását okozta.

15. ábra: A megnyílt, és a kerék által is megütött csúcssín
