ZÁRÓJELENTÉS

**2017-0850-5 és 2017-1388-5
Vasúti baleset / Kisiklások**

**Új köztemető
2017. július 4. és október 29.**

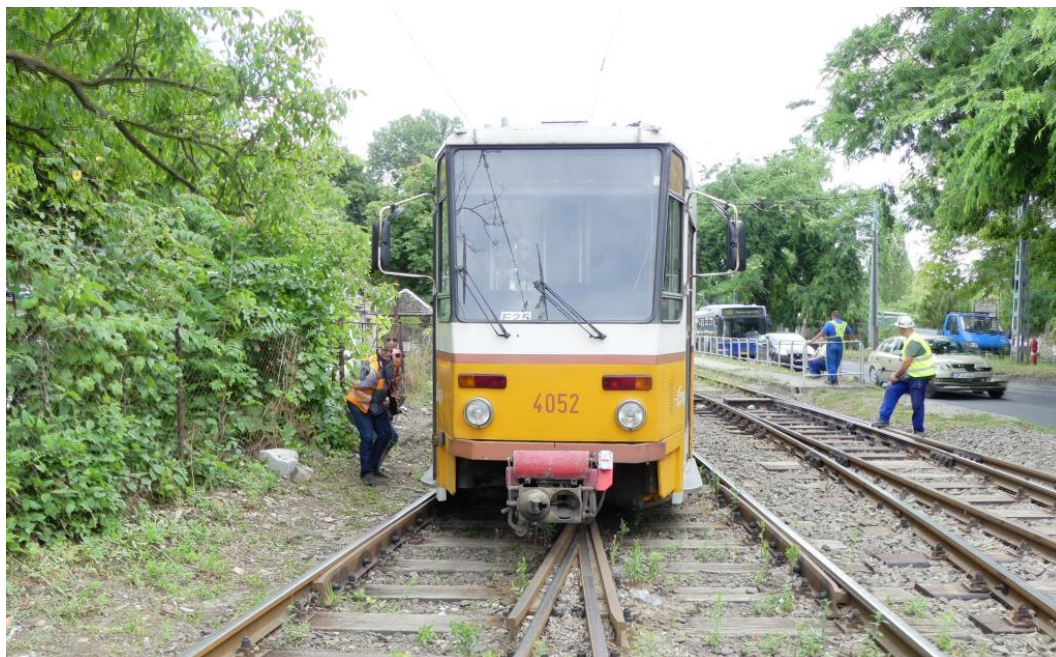
3. ábra: a júliusban kisiklott villamos

A villamos ezt követően megállt a peronnál, majd tovább indulás után egy tengellyel kisiklott (3. ábra).

A júliusi esemény járművénél az első forgóvázban a sínfék oldalirányú rögzítése leszakadt (a kiszakadt csavarok a megállási hely közelében fellelhetők voltak).

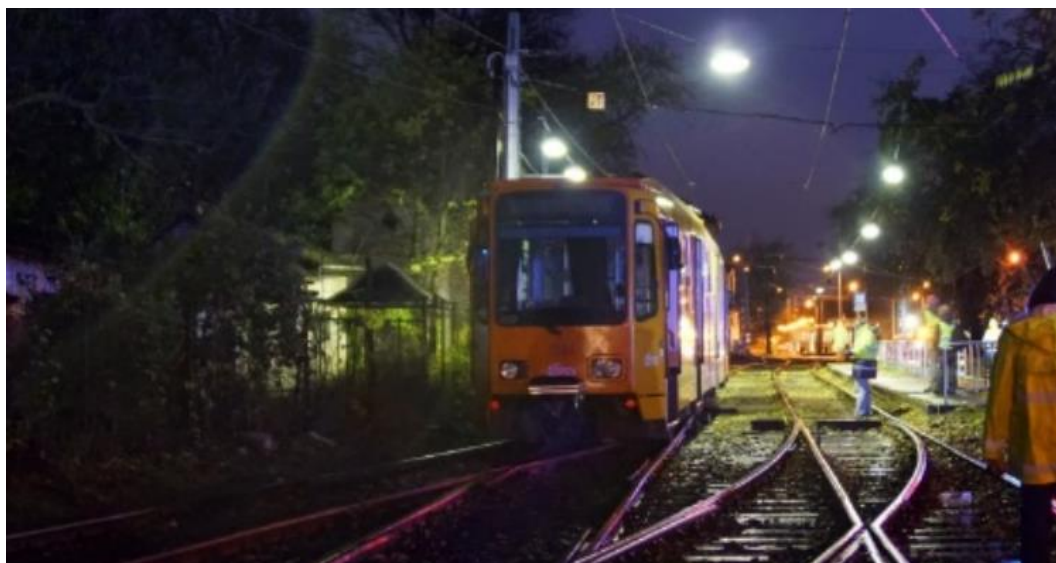
4. ábra: az októberben kisiklott villamos

2017. október 29-én 15:48-kor egy 37-es viszonylatban közlekedő TW6000 típusú villamossal az esemény megismétlődött (4. ábra).

A júliusi esemény során a vasúti pályában anyagi kár nem keletkezett. Az októberi esemény során 6 db geo csavar rongálódott meg.

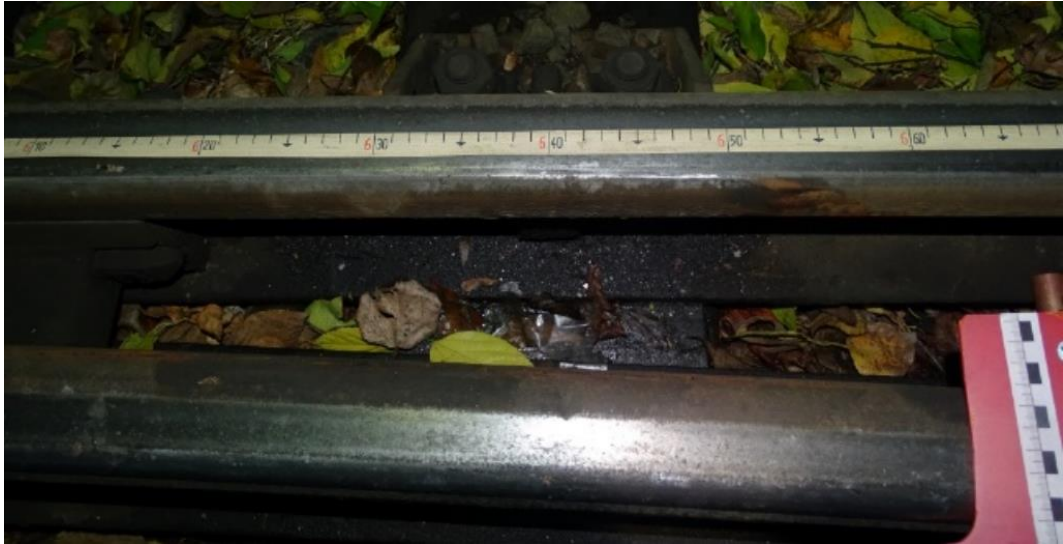
A csúcssín hegyétől 6 méterre a bal tősinen vékony karcolás, majd felületi súrolás nyoma látható (7. ábra). októberben a hasonló nyom 5,4 méterre volt (8. ábra)

**8. ábra: nyomok a bal tősinen októberben
(a mérőszalag 1 m-es osztása van a csúcssín hegyénél)**

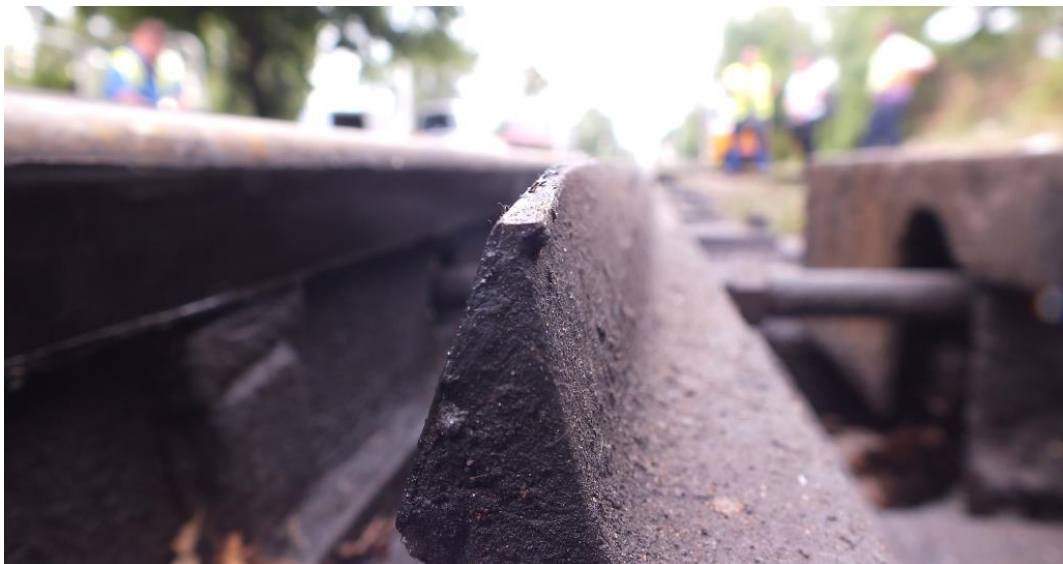
9. ábra: a bal csúcssín hegye

A bal csúcssín hegyén szennyezett ütésnyom és legyűrődés volt látható júliusban, és változatlanul az októberi kisiklás után is (9. ábra).

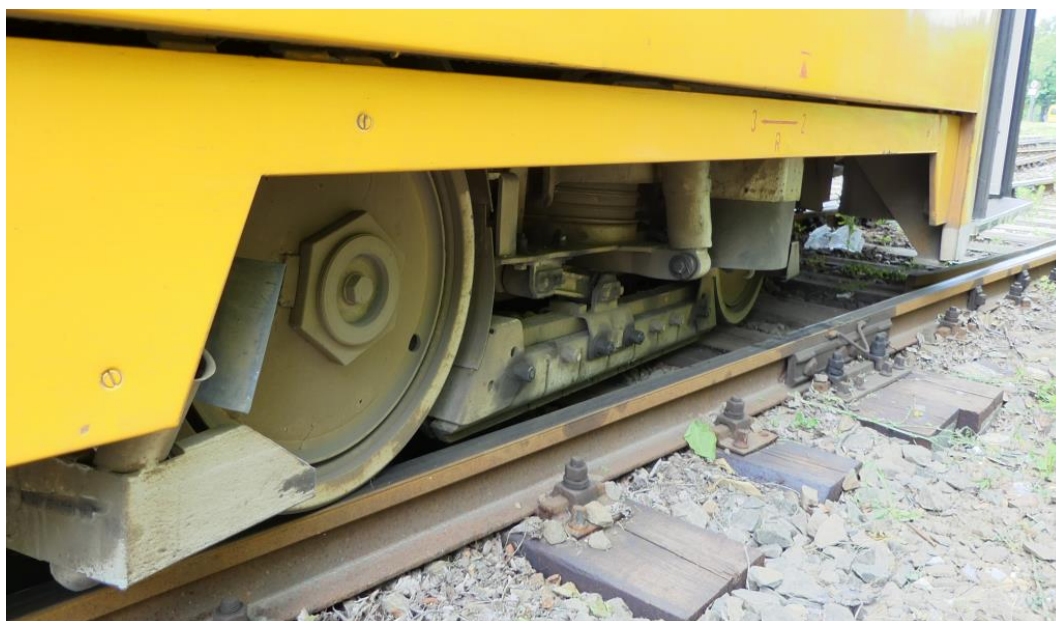
A júliusi esemény után a kisiklott villamos eleje kisiklottan állt a váltó keresztezési részénél (3. ábra, 11. ábra), októberben a kisiklott villamos második tengelye 10,3 méterre állt meg a csúcssín elejétől.

11. ábra: a júliusban kisiklott jármű siklott forgóváza

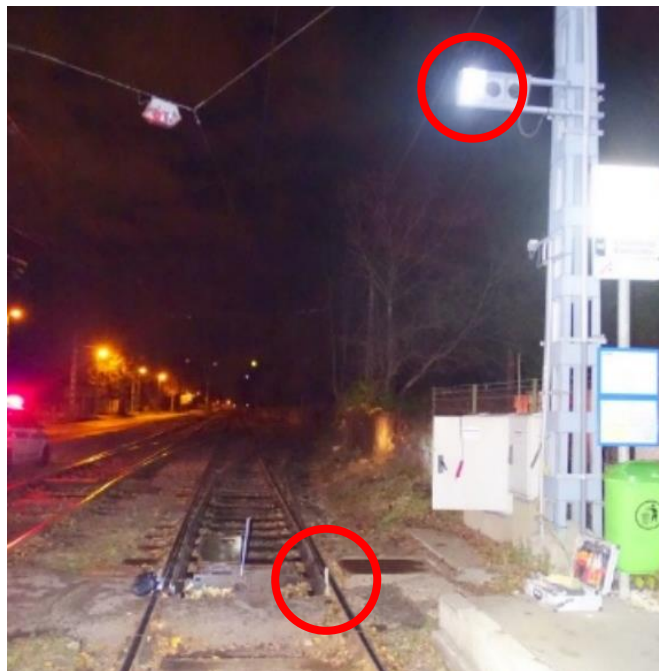
- a) A júliusi kisiklás után a csúcssín hegyétől akár 1,3, akár 1,9 méterre 35 mm széles akadályt helyezve a jobb csúcssín-tősin közé, a csúcssín hegye nem záródott. A jármű 4. tengelyét a csúcssín hegyétől 1,9 m-nél megállítva a bal csúcssín nem záródott, a hegyénél kb. 20 mm rés maradt.
- b) Az egyenes csúcssínhez tett 30 mm vastag akadály esetén is a váltó átállítható volt, és a váltójelző egyenes állást mutatott (18. ábra).

18. ábra: a váltójelző akadályozott állításánál
