## **ZÁRÓJELENTÉS**

**2017-0857-5**

**Vasúti baleset / Tűzeset gördülőállományban**

**Balatonkenese**

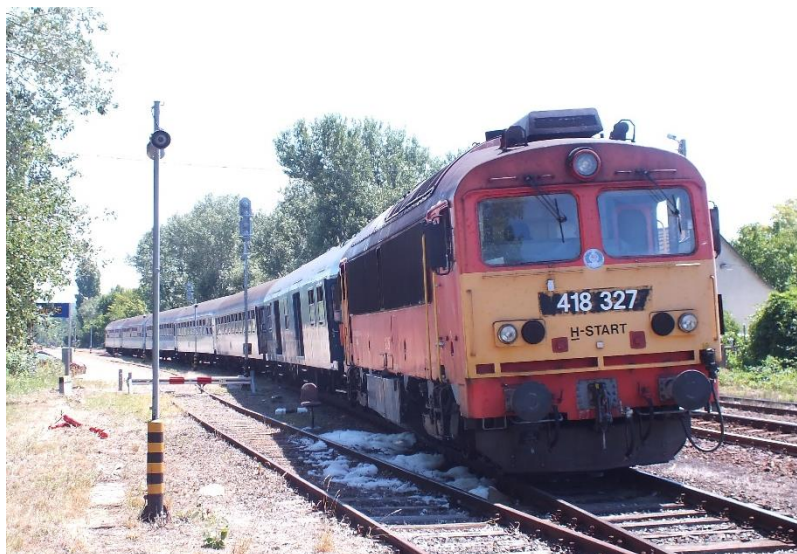
A Vb. helyszínre érkezésekor a vonatot az állomás második vágányán találta, a mozdonyt a szerelvényvel összekapcsolva. A mozdony eleje a kijárat jelző után kb. 28 m-re volt. A keletkezett tüzet a kivonuló tűzoltóegységek ekkorra eloltották és a felhevült elemeket visszahűtötték.

3. ábra: vonat az eset után

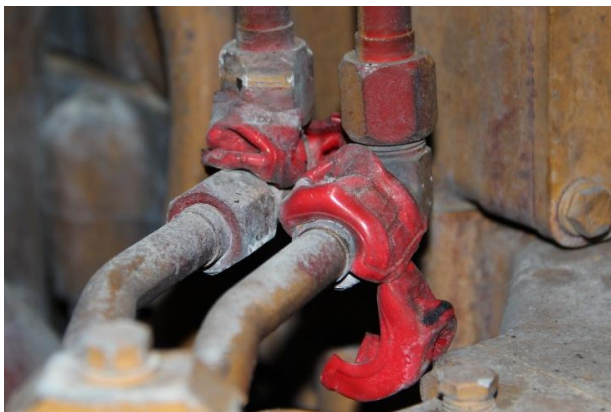
A géptérben a tüzelőanyag rendszer csőkötései rendben voltak, a VIPAK záró gyűrűk a hő hatására a csőcsatlakozásokra ráolvadtak 4. ábra.

**4. ábra: csőcsatlakozások I**

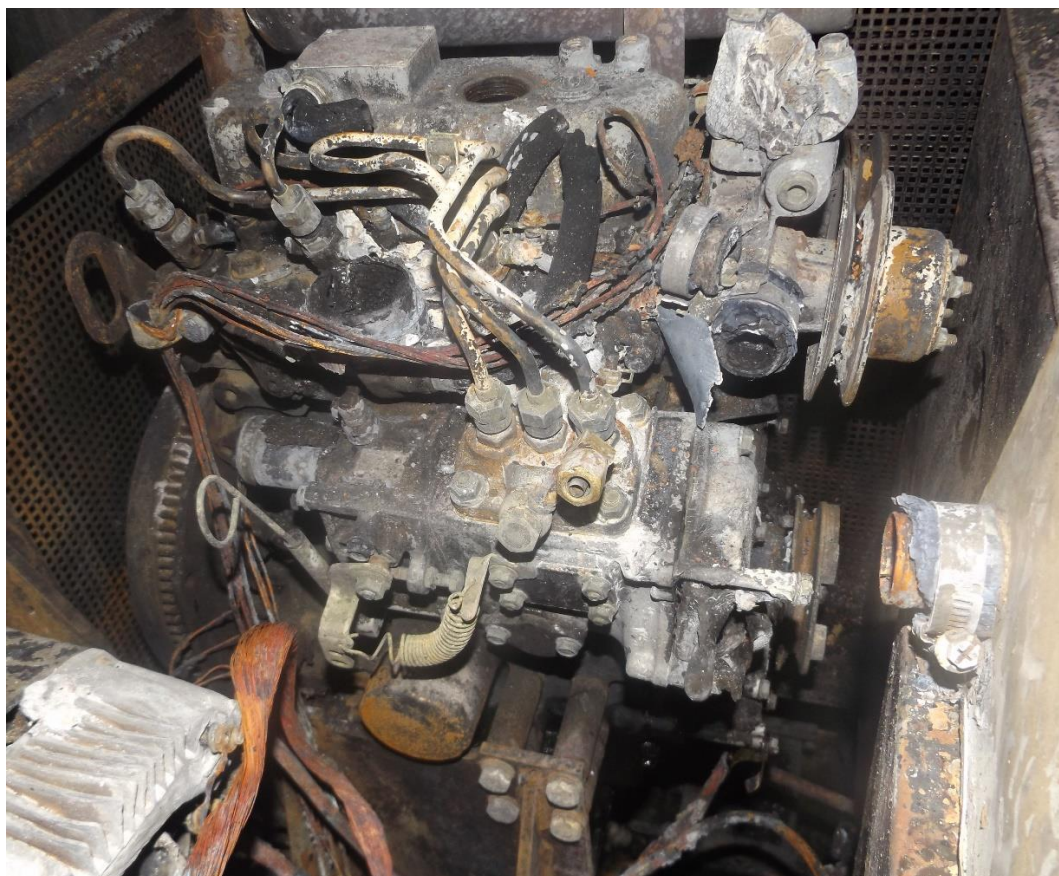
A fent említett térben a segédüzemi aggregátor vízhűtője, a hozzá csatlakozó vízcsövek, a hűtőventilátor, az üzemanyag szivattyú csövei összeégtek, részben megsemmisültek (5. ábra). Az aggregátor indítóakkumulátora összeolvadt, abból az elektrolit elfolyt. A WEBASTO Thermo fűtőkészülék égőfeje leolvadt.

**5. ábra: aggregátor motor**

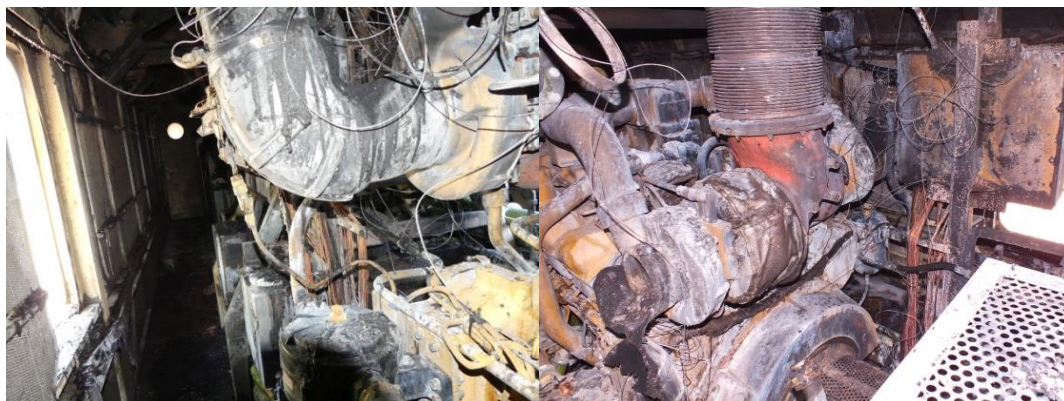
A turbófeltöltők levegő szívóágának drótmerevítésű műanyag csövei részben elégték, a drótmerevítés, és az elszenesedett műanyag maradványok voltak fellelhetők (6. ábra). A levegősűrítőkhöz vezető csőszakaszok teljesen megsemmisültek, csak a drótmerevítés maradt meg.

6. ábra: égésnyomok a turbófeltöltők környezetében

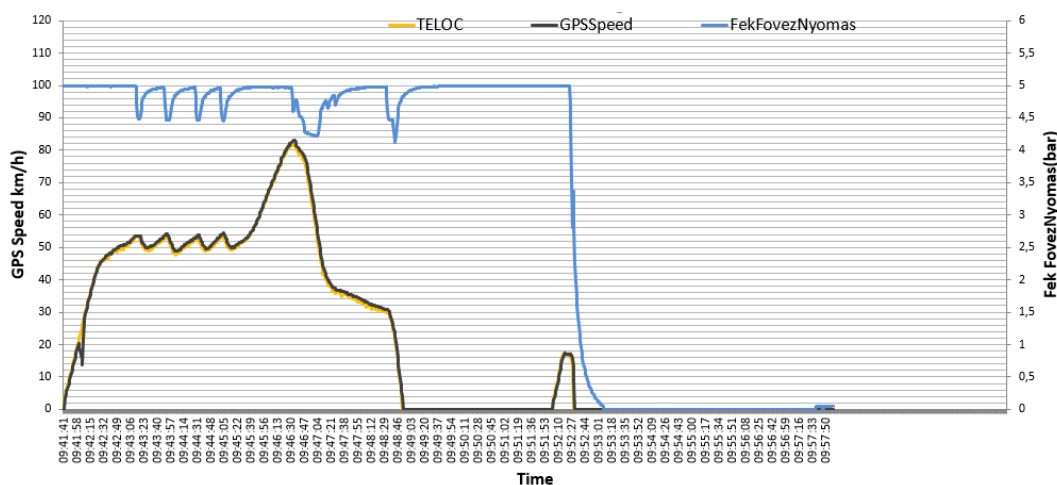
8. ábra: a mozdony MFB regisztrátuma

- 09:48:52-kor megállt a vonat Balatonkenese állomáson, majd 09:52:04-kor elindult,
- a vonat elérte a 17 km/h sebességet, majd a fővezetéknyomás csökkenésre 09:52:31-kor megállt,

Az MFB táblázatos adatai szerint az akkumulátor főkapcsoló 09:52:29-kor kikapcsolásra került.

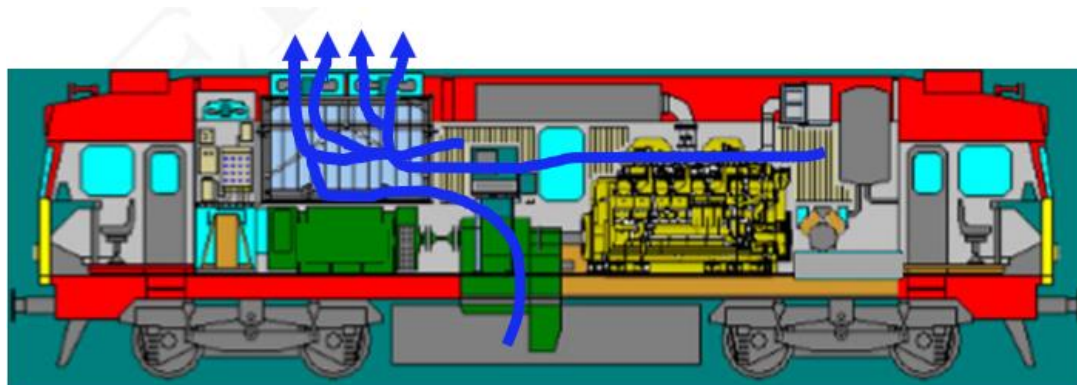
9. ábra: hűtőlevegő áramlási útja

A hűtőegység felett a tetőn elhelyezett 2 db ventilátor a mozdonysekrény oldalán elhelyezett rácsokon, szűrőpanelokon a géptéren át a vízhűtőelemeken keresztül szívja a levegőt. Az átáramlott levegő a tetőventilátorokon keresztül távozik a szabadba. A mozdony géptere nem teljesen zárt: a hidraulikus hajtómű mellett rések vannak. Ebből adódóan a géptérbe nem csak szűrt levegő tud bejutni. A ventilátorok erős szívó hatása miatt az említett réseken keresztül idegen anyag vagy akár gyújtóforrás is bekerülhet a géptérbe.
