## **ZÁRÓJELENTÉS**

**2017-0953-5**

**Váratlan vasúti esemény / Jelzőmeghaladás**

**Tata**

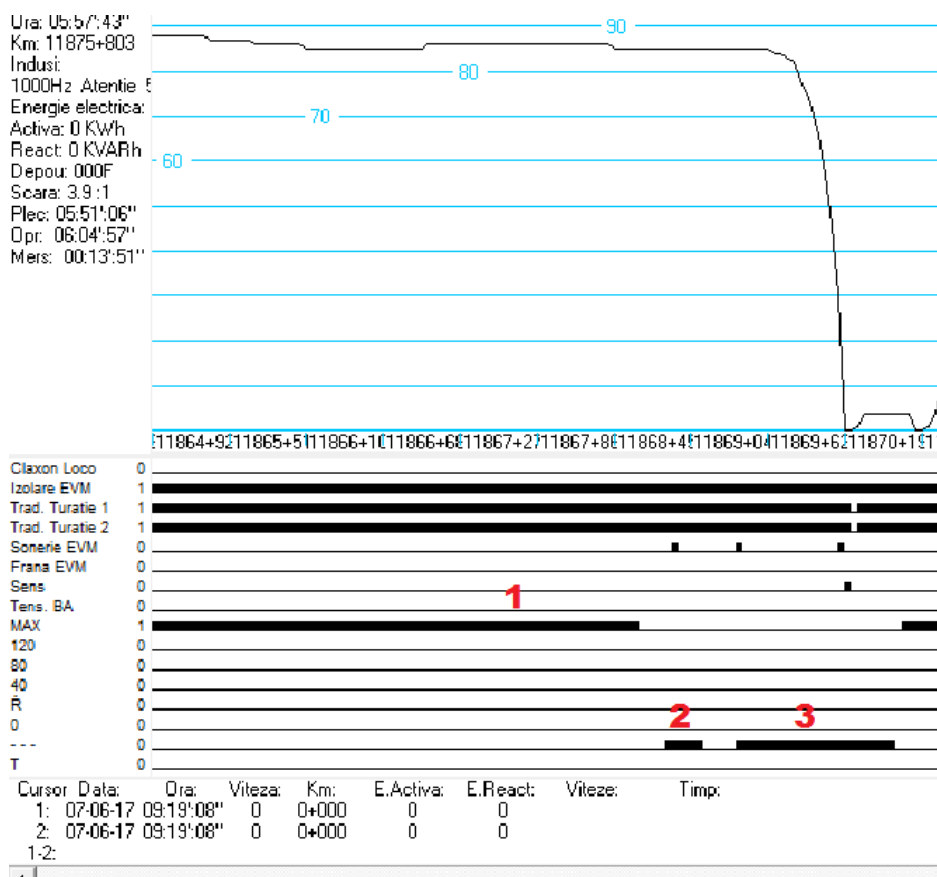
4. ábra: a mozdony menetíró regisztrátuma

A mozdonyon EVM-120 típusú egyesített éberségi és vonatbefolyásoló berendezés, valamint IVMS típusú elektronikus adatrögzítő működött. A rögzített sebességadatokat a Vb a helyszínen kiértékelte és azt a vizsgálat során felhasználta. A kiértékelt adatok alátámasztották a mozdonyvezető által elmondottakat.

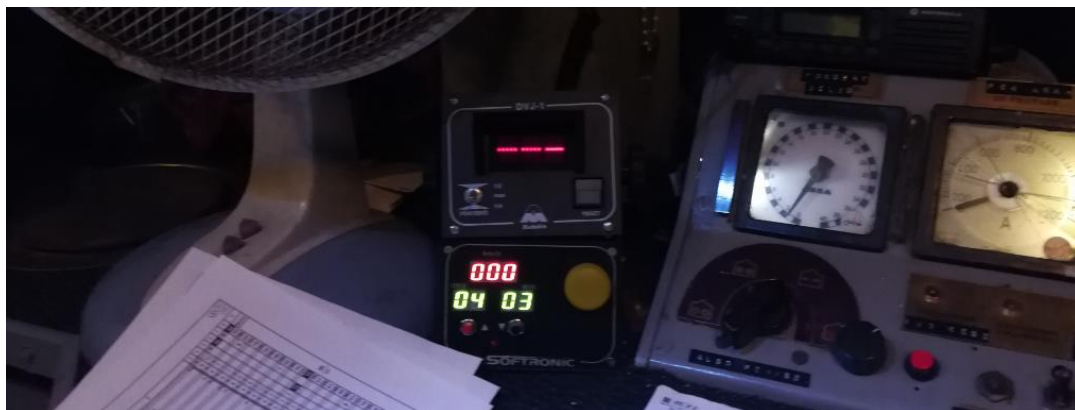
5. ábra: A vezetőállás jelző képe

A helyszíni vizsgálat során a Vb megállapította, hogy az állomási biztosítóberendezés (jelfeladás) nem üzemszerűen működött. A kijáratú jelző továbbhaladást tiltó jelzése esetében a sínáramkörben úgynevezett 1-es ütemnek kellett volna megjelennie, ám több mérés és próba is azt bizonyította, hogy a biztosítóberendezés a várt 1-es ütemű jel helyett úgynevezett X ütemű jelet sugárzott, ezért a vezetőállás jelzőn a „Megállj!” állású jelzőre utaló „0” jel helyett „- - -” jel jelent meg. Az információ tartalom nélküli jel nem közölte a biztonságkritikus információt a mozdonyvezető felé, így nem segítette őt a veszélyes helyzet időben történő felismerésében.

A 43489 sz. vonat mozdonyának eleje a megállás után a 803+54 sz. szelvényben volt. A vezetőállás jelzón három vízszintes vonal volt látható.

A Vb biztonsági ajánlás kiadását kezdeményezi a biztosítóberendezési alkatrészek előregedéséből adódó többlet kockázat kezelése, a veszélyforrások kellő időben történő felismerése érdekében.

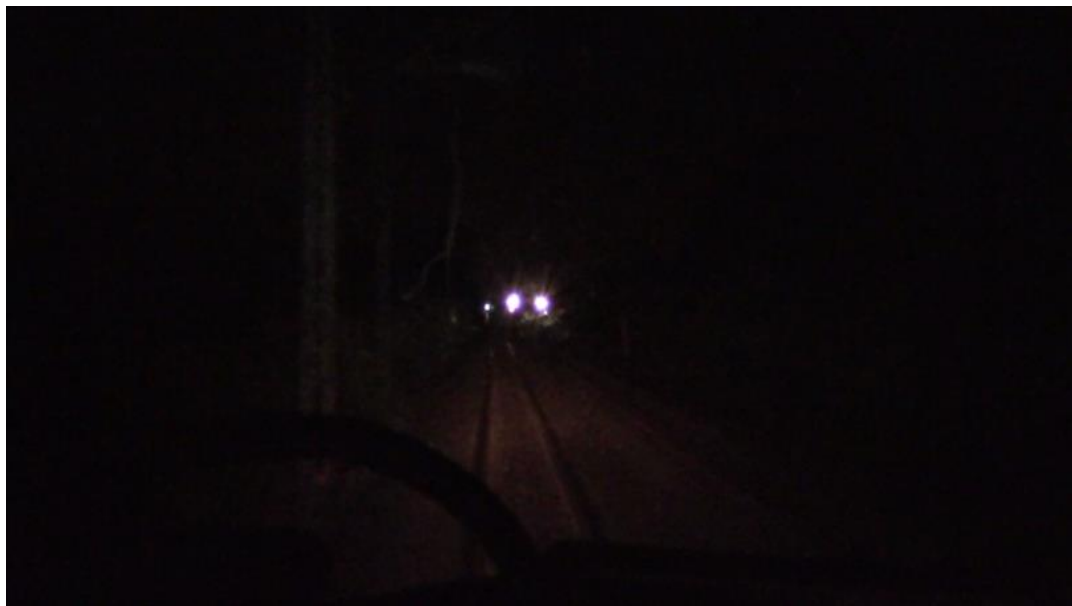
7. ábra: Zavaró fények a bejárati jelző környezetében

A próba eredményeként megállapítást nyert, hogy a vasúti pálya irányába erős fényt sugárzó reflektorok bár nem teszik lehetetlenné, de megnehezítik a fényjelzőkkel adott parancsok észlelését, helyes értelmezését.

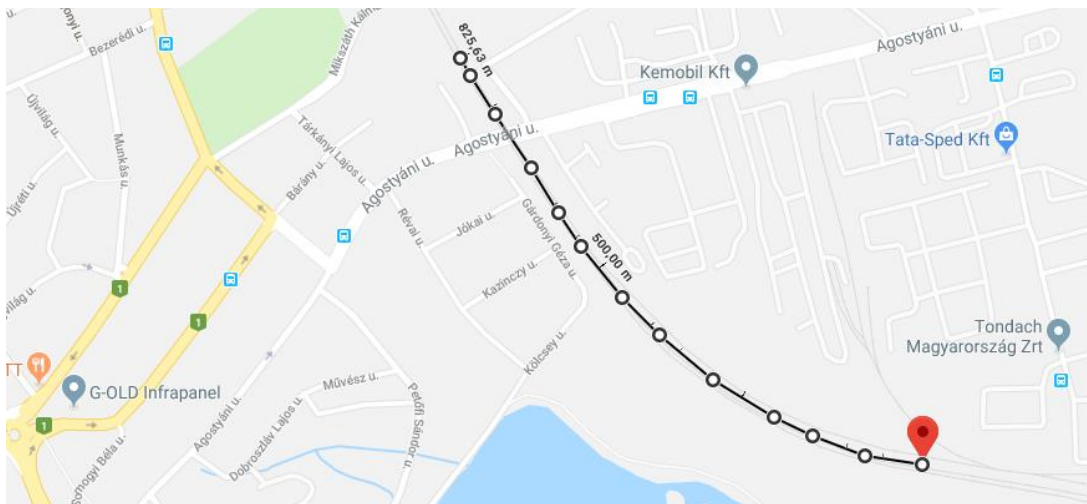
9. ábra: A két vonat egymáshoz viszonyított helyzete az esemény időpontjában (<http://www.google.com>)

A jelző meghaladása pillanatában a két vonat egymástól mintegy 820 – 830 méterre tartózkodott. Mindkét vonat megállása után a vonatok közötti távolság legalább 408 méter volt.
