INNOVÁCIÓS ÉS TECHNOLÓGIAI
MINISZTERIUM

ZÁRÓJELENTÉS

2017-098-6

Nagyon súlyos víziközeledési baleset

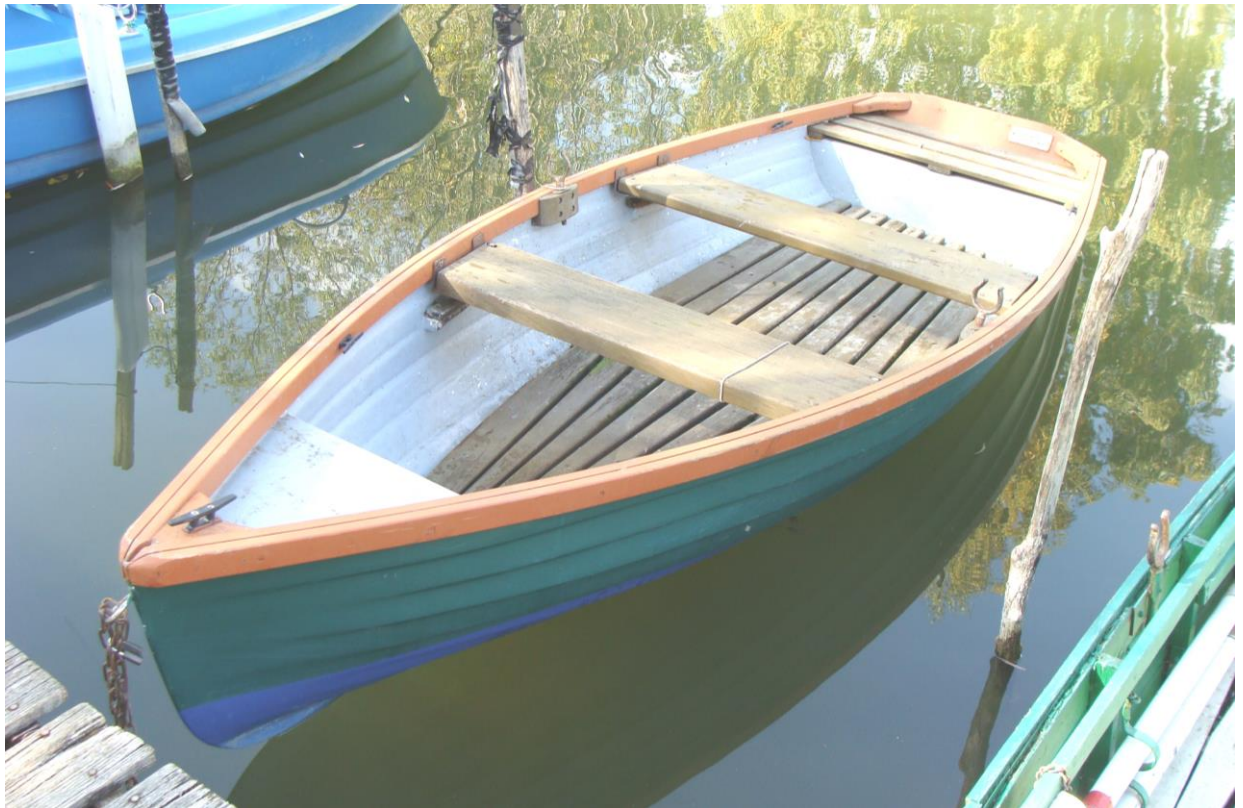
2. ábra: A balesetet szenvedett csónak

A csónak felborult, de sérülés nem keletkezett. Visszafordítás és a belekerült víz eltávolítása után a csónak ismét úszóképessé, használhatóvá vált.

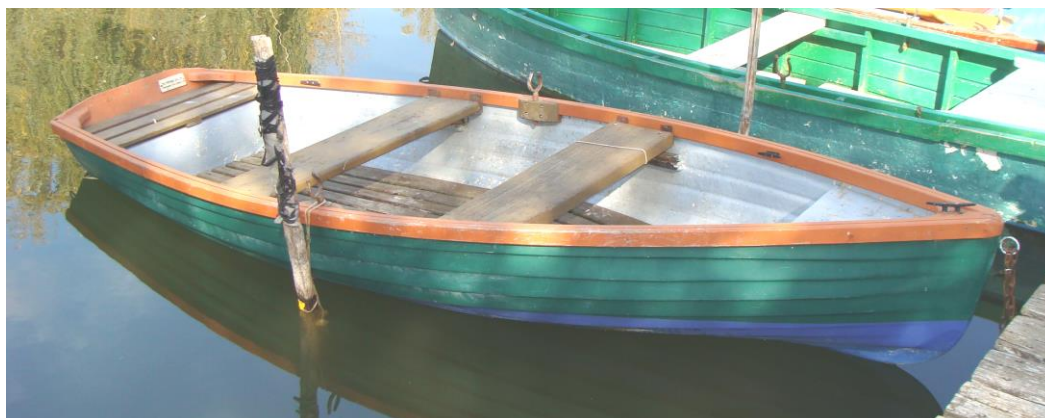
3. ábra: A balesetet szenvedett csónak oldalnézetben

Műanyag építésű egypár evezős csónak, orr és far részén 1-1 légtartály van kialakítva. A hátsó légtartály a baleset utáni rendőrségi szemle idején vízzel volt telve. A hátsó légtartály feletti rész deszkázattal van lefedve, amely használható ülésnéként is. A csónakban keresztirányban két darab, a csónak testéhez rögzített ülésdeszka van. A fenékben hiánytalan mennyiségben fa deszkázat, úgynevezett „trejni”-k vannak.

A 2 főből álló Vb a helyszíni szemle végzése során beszállt az üres, terheletlen csónakba. Ebben a terhelési állapotában a csónak a benne ülők legkisebb mozgására is billegni kezdett.

A Vb véleménye szerint a baleset idején a részlegesen terhelt csónak ingatag, billenékeny lehetett.

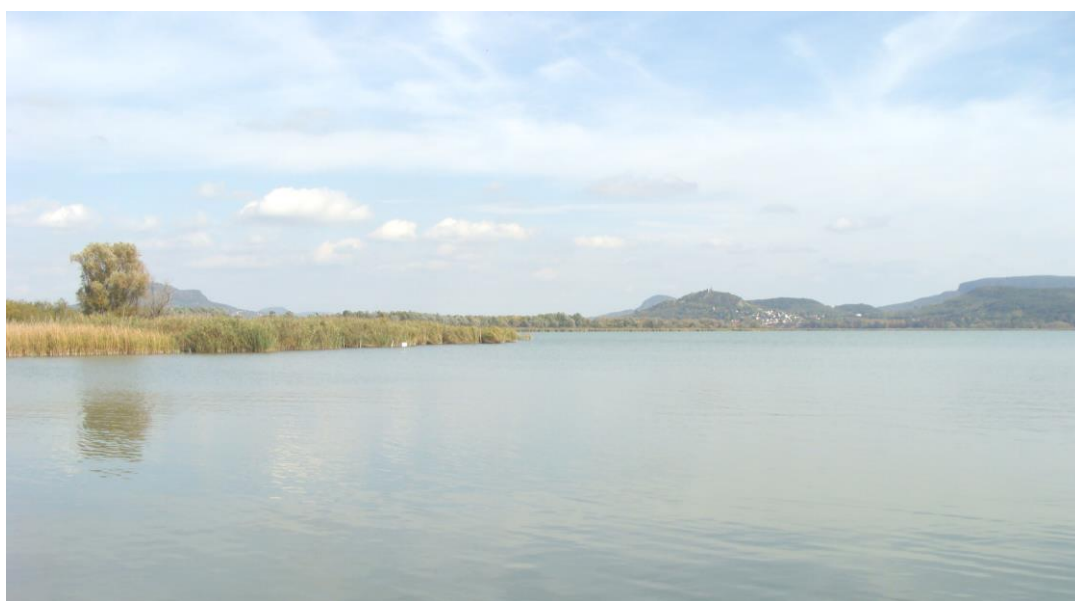
5. ábra: A baleset bekövetkezésének térsége az induló csónakkikötőből fotózva

A partvonal itt kiépítetlen, nádassal borított terület. A baleset helyszínén hajózási jelek, bóják nem voltak.
