NEMZETI FEJLESZTÉSI
MINISZTERIUM
KÖZLEKEDÉSBIZTONSÁGI
SZERVEZET

ZÁRÓJELENTÉS

2017-1036-5

Vasúti baleset / Kisiklás

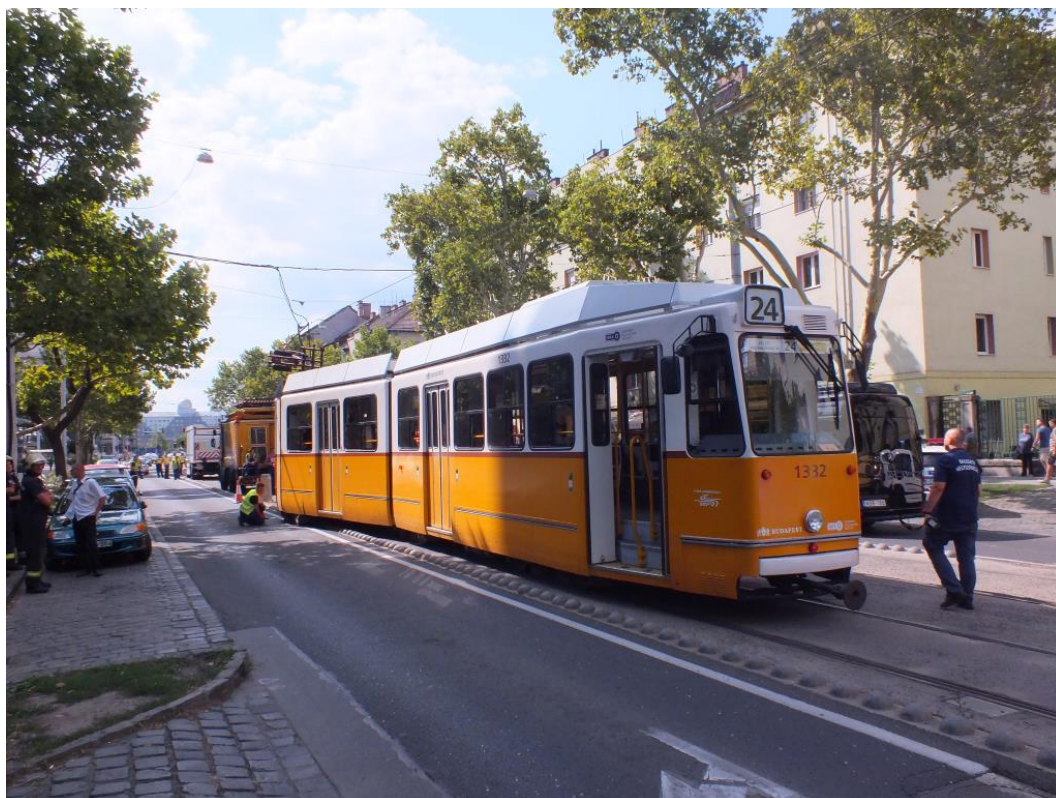
3. ábra: a villamos az eset után

A kisiklottan tovább haladó villamos megrongálta a villamospályát szegélyező gömbsüvegsort, majd letört áramszedővel megállt a kisiklás után 53 méterrel (3. ábra).

A villamos áramszedője letört, a BKV helyszíni jelentése alapján a vasúti járműben kb. 500 eFt kár keletkezett.

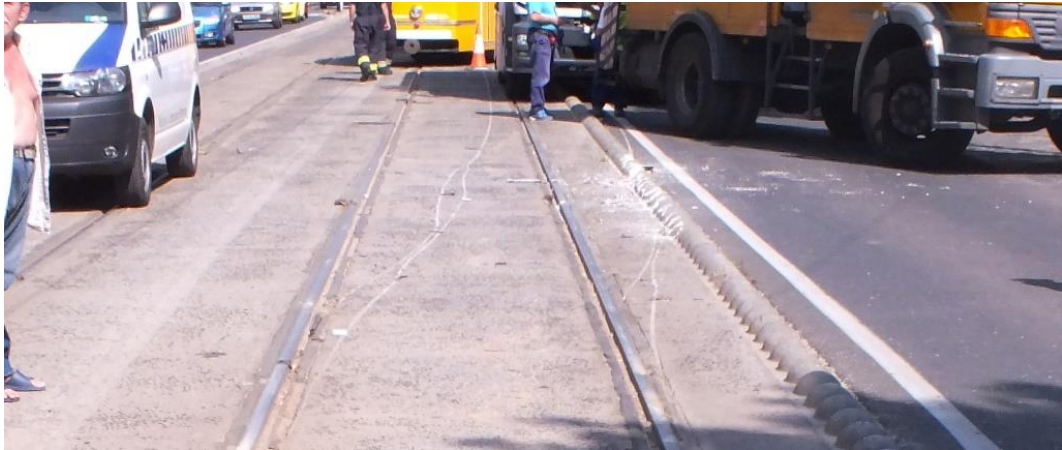
4. ábra: a gömbsüvegsor sérülése

A kisiklott villamos megrongálta a villamospályát szegélyező gömbsüvegsort, 24 db gömbsüveg tört össze.

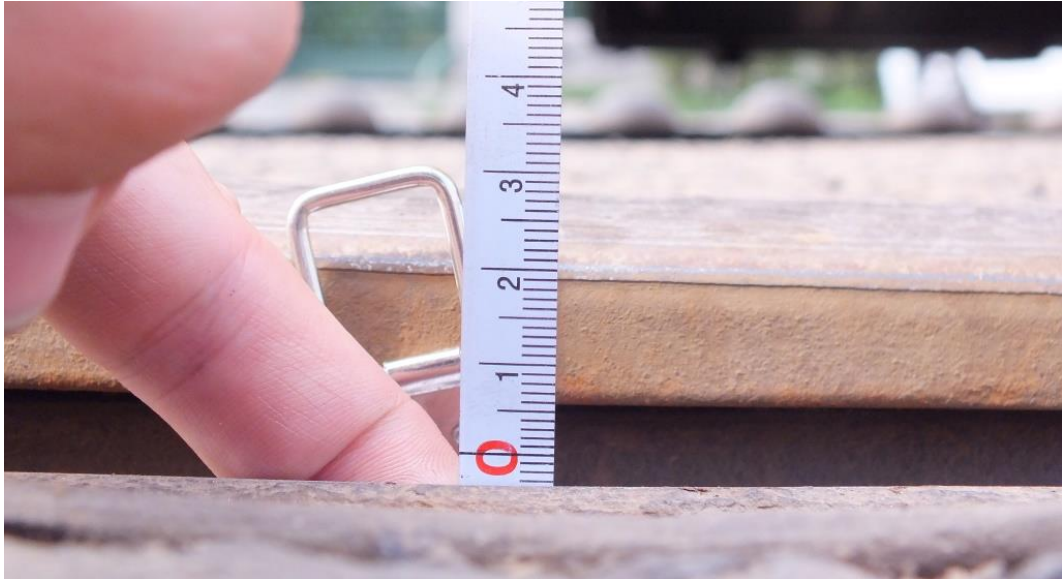
5. ábra: a rámpa magassága
(az adat a fényképezés irányából adódóan leolvasási hibával terhelt)

A menetirány szerinti bal sínszál orrának felső felületén rövid fényes nyom látható, ezen a részen a rámpa kb. 25 mm-rel magasodik a sín orra fölé (5. ábra).

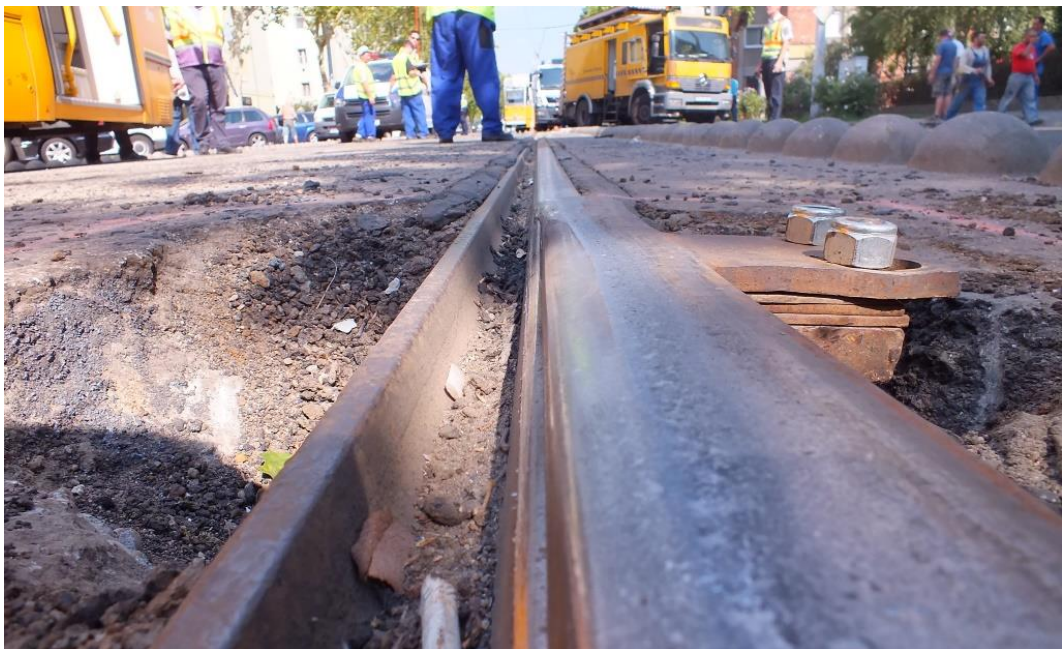
6. ábra: a rámpa eltolódottsága

A lefutó rámpa nem pontosan illeszkedik az alatta lévő sínre, az ív külső oldala felé van tolódvá (6. ábra).

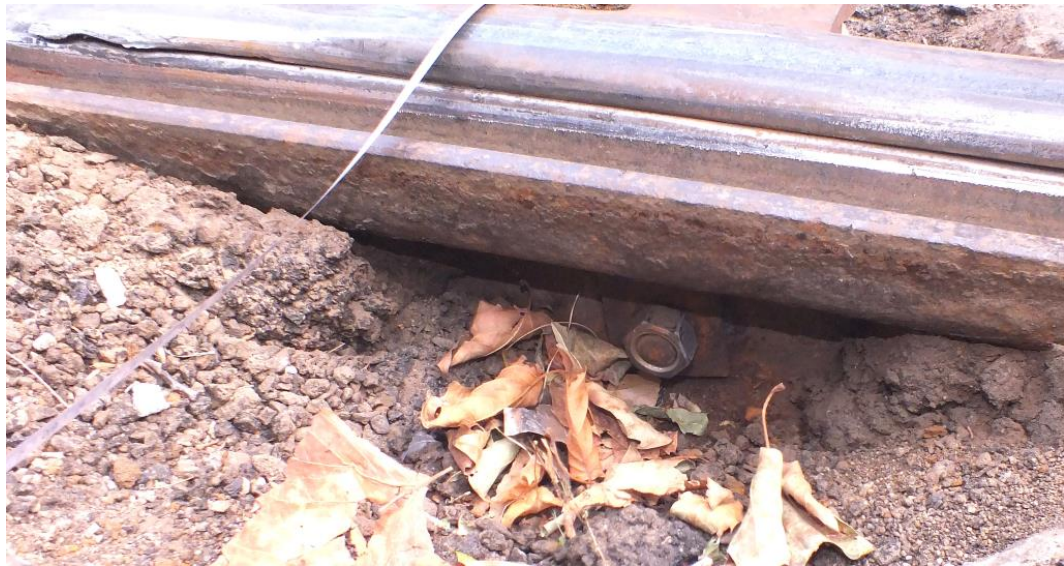
7. ábra: a rámpát oldalirányban rögzítő csavar

A lefutó rámpát rögzítő csavar szára kb. 1 menettel beljebb volt a csavaranyában; illetve az anya kézzel elforgatható volt (7. ábra).

- a tuskót rögzítő csavar lángvágóval készül furaton van átvezetve, csavaralátétként egy négyzetletes lemez szolgál (7. ábra).

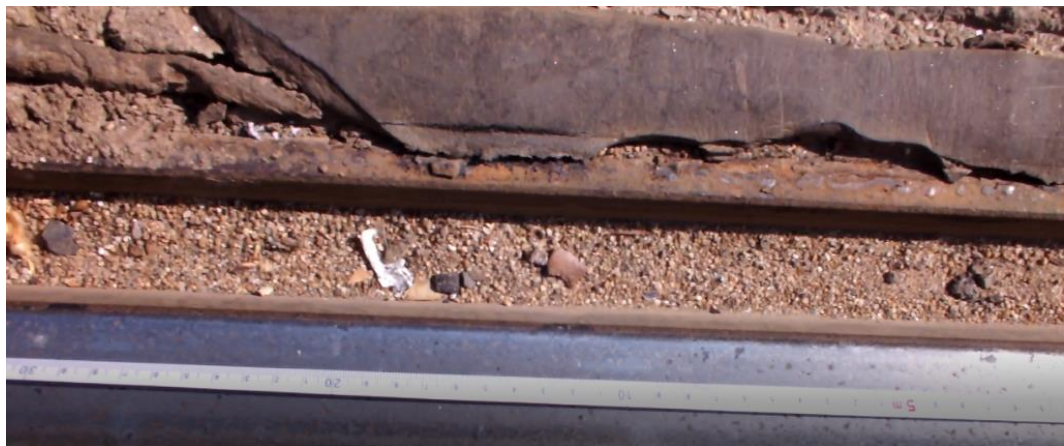
8. ábra: a bal sínszál tömítésének rongálódása
(a mérőszalag 2 m-es beosztása van a nullponton)

A rámpa vége után 3,2 m-től a bal sínszál belső oldali tömítése megrongálódott.

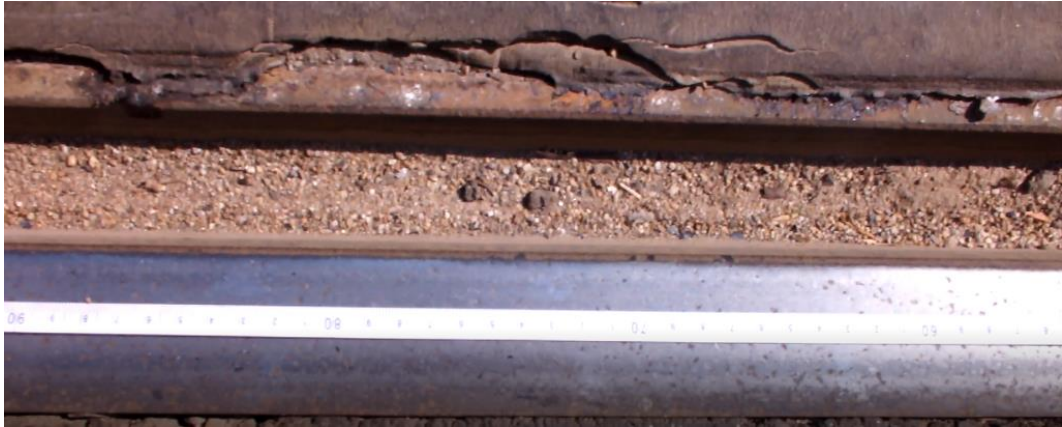
A rámpa vége után 0-3,2 m között a bal sínszál orrán felülről kapott terhelés nyomai láthatók, különösen azokon a helyeken, ahol a tömítőanyag az orra folyt.

**9. ábra: terhelési nyomok a bal sínszál sín orrán
(a mérőszalag 2 m-es beosztása van a nullponton)**

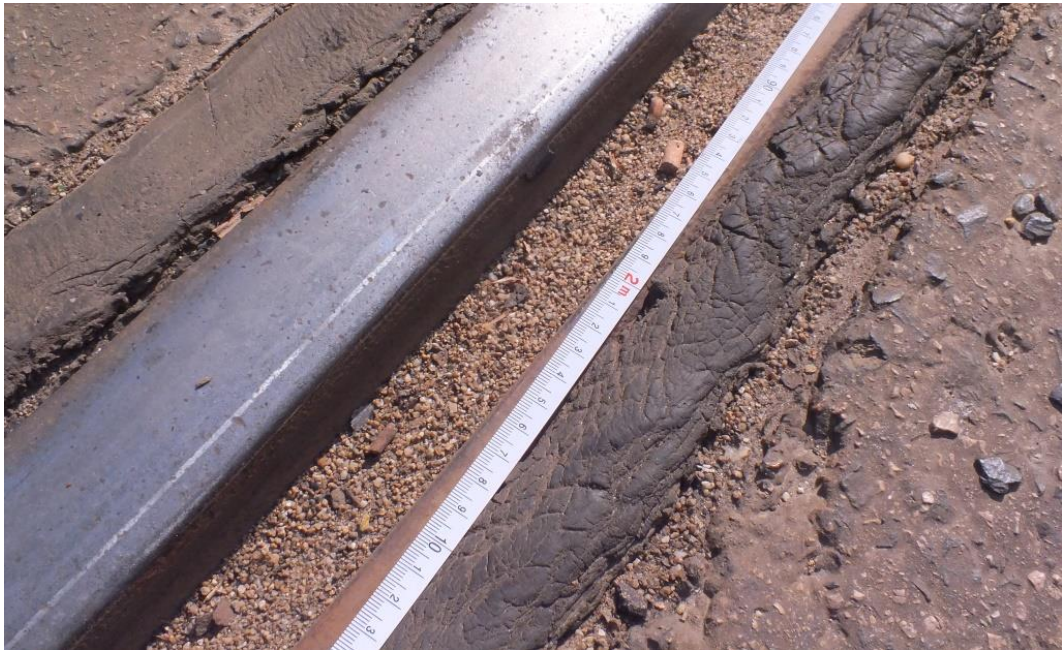
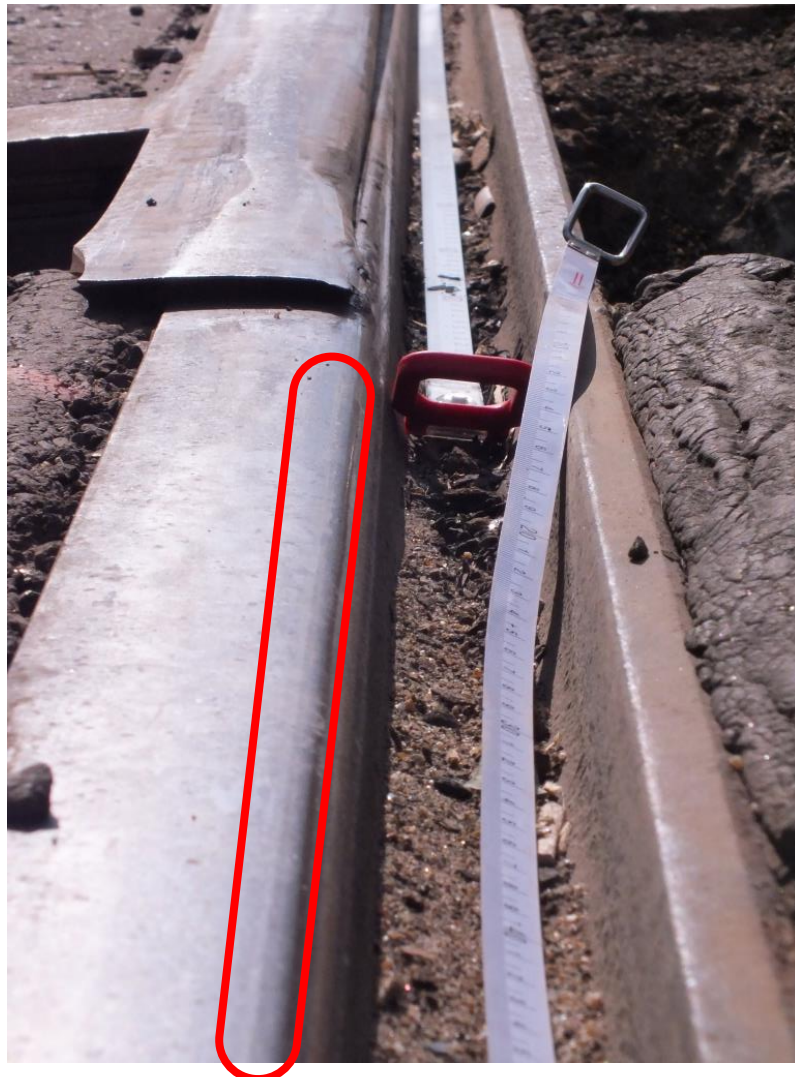
A jobb sínszálon folyamatos csík figyelhető meg, amely a lefutó rámpa belső élének vonalába fut be.

10. ábra: folyamatos csík a jobb sínszálon

11. ábra: a sín futófelületén lévő csík és a rámpa élének egybeesése

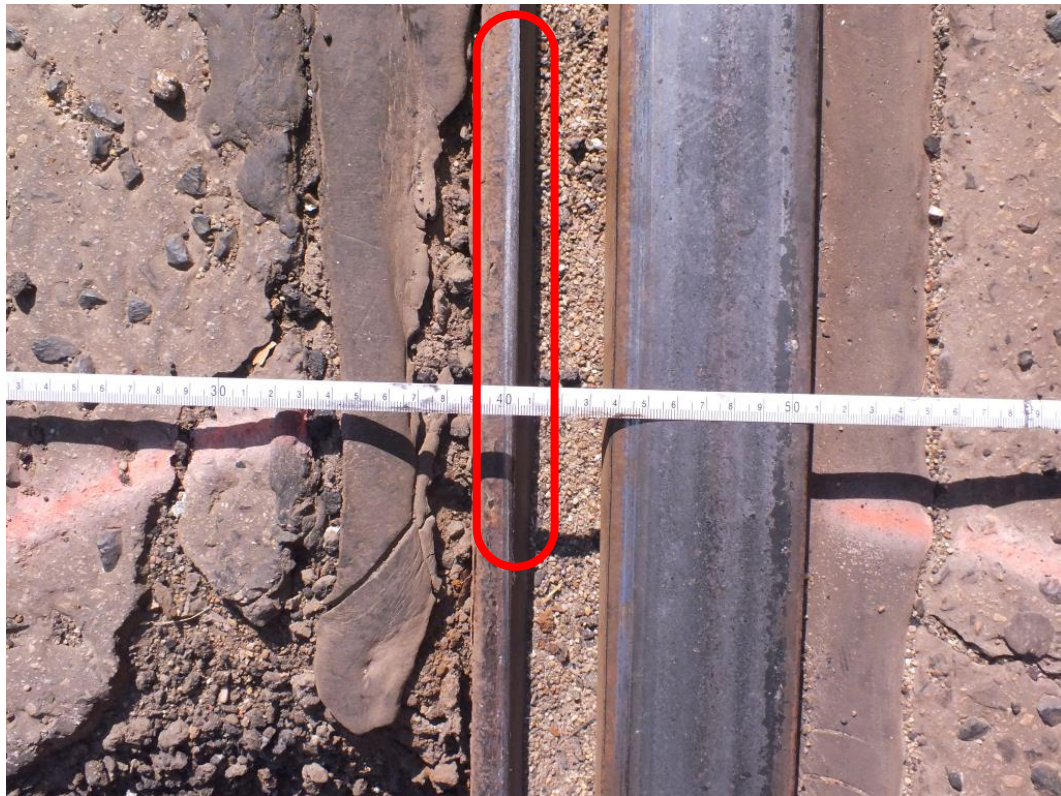
12. ábra: fényesedés a sín orrán

A bal sínszál orrán, a rámpa mellett megfigyelhető egy rövid fényes nyom (a mérőszalag 0 m beosztása a jobb rámpa belső éle) -0,9 .. -0,6 m között; a vezetéstáv ezen a helyen kb. 1404 mm (12. ábra).

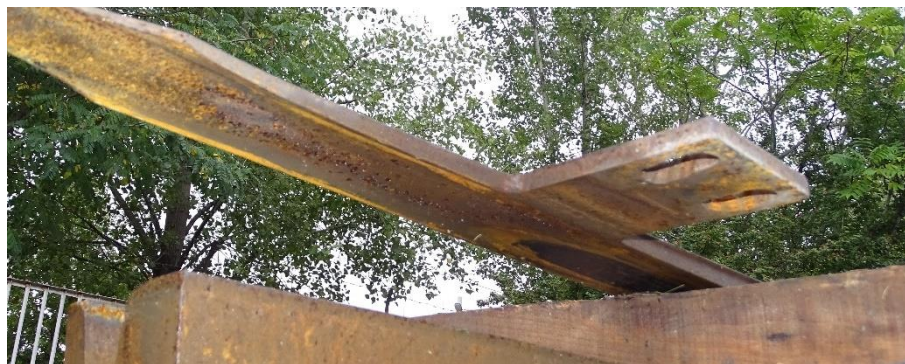
16. ábra: a rögzítőfül tényleges kialakítása

Mivel a konkrét helyen a budapesti vágányszerkezet olyan gumielemet tartalmaz, ami miatt a függőleges tőcsavar nem építhető be a betonszerkezetbe, a műszaki leírásban található rajzhoz képest eltérő a szerkezet:

- a fül nem alatta van a rámpának, hanem az oldalában, nem nyúlik a sín alsó síkja alá (16. ábra);

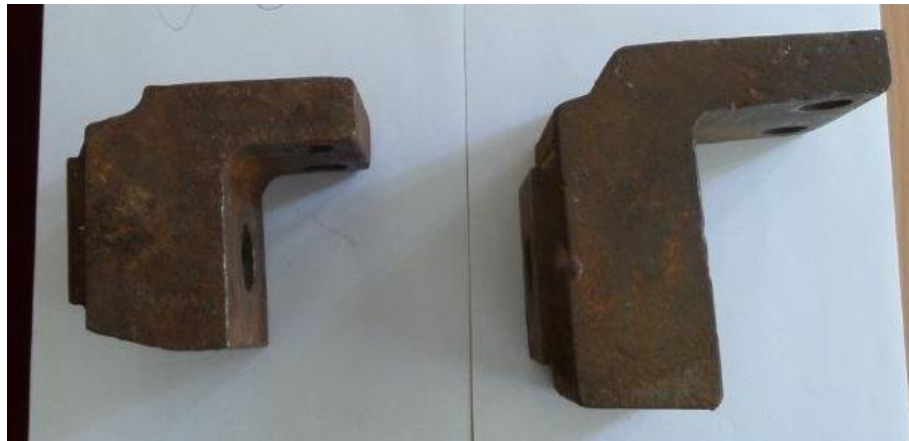
17. ábra: a vignole (balra) és a főnix sínhez (jobbra) alkalmazott rögzítőtuskók (fotó: BKV Zrt.)

- a betonba fúrt függőleges tőcsavarok helyett a sínhez fogják fel, a vignole sínhez valóhoz hasonló, gyártó által adott tuskóval (17. ábra);

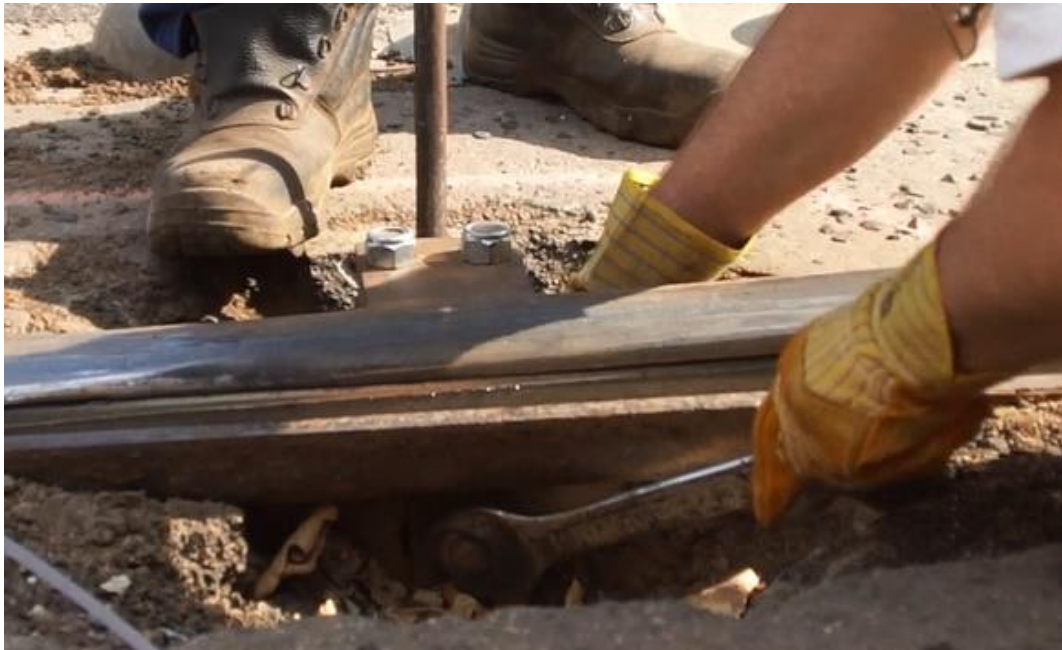
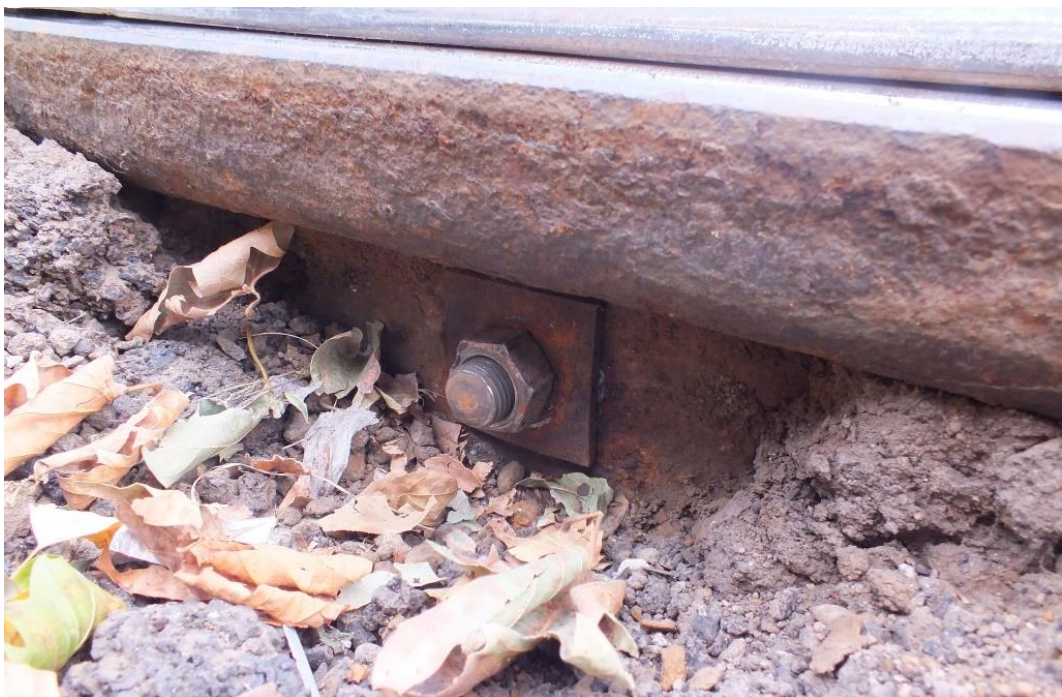
A rámpát a sínhez oldalirányban rögzítő csavar meghúzása után a vezetéstáv a bal orr kifényesedésénél (-0,9 .. -0,6 m) a korábbi 1404 mm-ről 1397 mm-re csökkent (az adatokat mérőszalagos mérés hibájával kell értékelni), a csavaranyából a csavarszár ezután már kb. 4 mm-rel állt ki (24. ábra).

A meghúzás során a rögzítőfület a rendes pozíciója felé megfeszítették (23. ábra).

23. ábra: a csavar meghúzása, háttérben a rögzítőfület megtámasztásával

24. ábra: a csavar a meghúzás után

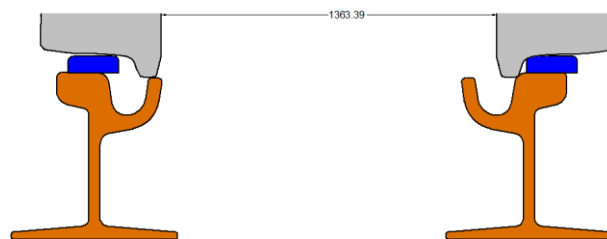
25. ábra: a kerekek rendellenes helyzete a síneken

- 53 m** Az ötödik tengely a lefutó rámpán nem pontosan a pályasínrre süllyedt vissza: a bal kerék a sín orrára, a jobb kerék a sín futófelületére érkezett (25. ábra). (Ez a jelenség korábban, más villamosoknál is gyakran bekövetkezett, azonban kb. 30 cm megtétele után a kerekek rendre visszaestek a nyomcsatornába.)

A tengely az ív külső sínszálán vezetve fut, így a rámpa oldalra tolódottsága miatt a belső kerék is a rendes helyzetéhez képest beljebb kerül: a nyomkarima nem a nyomcsatornába, hanem az azt belülről szegélyező orr felső síkjára fut le (1.3.3, 1.3.1, 1.5.1.1).

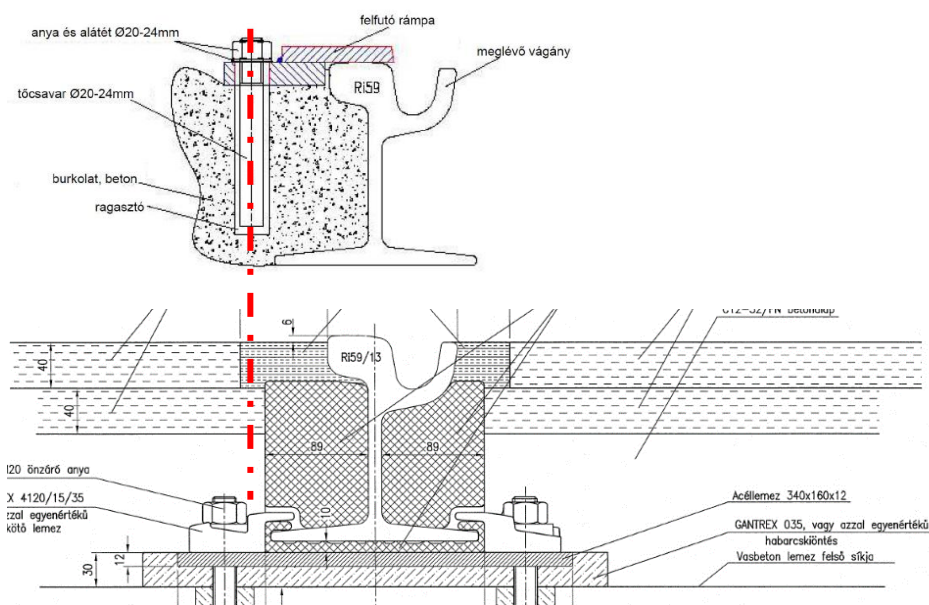
26. ábra: a gyári rögzítési konstrukció és a vágány tényleges szerkezete

Az ideiglenes kitérő lefutó rámpájának rögzítése burkolt vágányban, a gyártó által adott adatok szerint függőleges csavarokkal történik, a pályát körülfogó betonhoz (1.4.3.2.1). Ez a megoldás azonban a budapesti vágányokon nem alkalmazható. A sínek melletti gumielemezek (1.4.3.1) miatt ugyanis a függőleges csavarok a betonszerkezet szélére kerülnének, ami miatt fennáll a beton törésének veszélye, és így a rögzítőképessége csekély lenne (26. ábra).

Erre a problémára az a megoldás, hogy a szerkezetet a műszaki leírástól eltérő, már korábban is alkalmazott gyakorlat szerint telepítették, a vignole-sínekhez kialakítható hasonló konstrukcióval: egy sínhez csavarozott acéltuskóval rögzítik a rámpát főnix-sínekhez is. Ezen eltérés nem a pályahálózat működtető saját hatáskörű döntése, mert ezt a rögzítőelemet is a gyártó szállította (eltérően az általa kiadott műszaki leírástól).
