ZÁRÓJELENTÉS

2017-1055-5

Váratlan vasúti esemény / Jelzőmeghaladás

Hegyeshalom

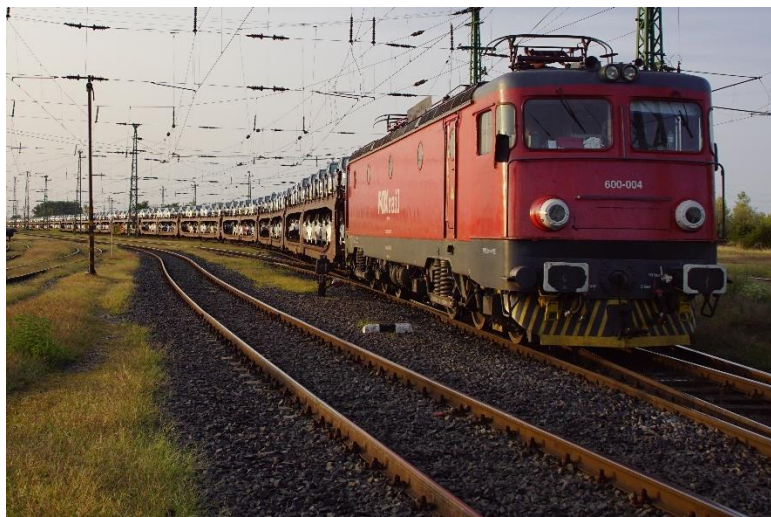
2017. augusztus 21-én 3 óra 21 perckor, Hegyeshalom állomás R9 számú vágányra bejáró 44386 számú vonat nem állt meg a biztonsági határjelzőnél és a vágányról 61 méterrel kihaladva a 447 számú váltót felvágva állt meg.

3. ábra: a vonat a 447. sz. váltó után állt meg.

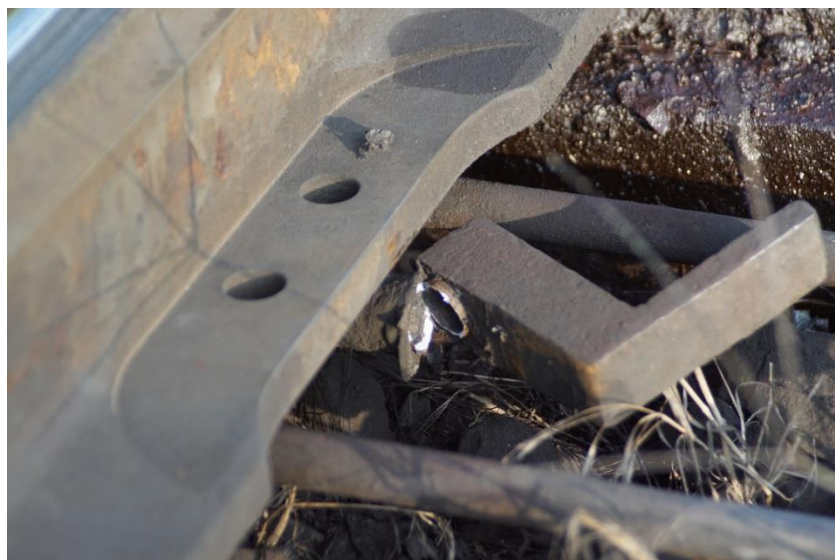
A felvágott váltón csekély mértékű kár keletkezett: a váltózár kapója letört.

A vágány végén lévő biztonsági határjelzőhöz, mint tervezett megállási helyhez közeledve megállítási céllal fékezett a mozdonyvezető, azonban a fokozatban lévő menetvezérlő által adott vontatási parancs miatt ez nem eredményezett kellő fékhatást.

A mozdonyvezető ezt észelve gyorsfékezést alkalmazott, azonban a biztonsági határjelzőn belül már nem tudott megállni, azt meghaladta és felvágta a lezárt 447. sz. váltót.

6. sz. ábra: A 447. sz. váltó váltózárának rongálódása

Mentésre, kárelhárításra nem volt szükség. A letörött váltózárkampót a helyszíni szemle befejezése után helyreállították.
