ZÁRÓJELENTÉS

2017-1057-5

Jelzőmeghaladás

Bükkösd állomás

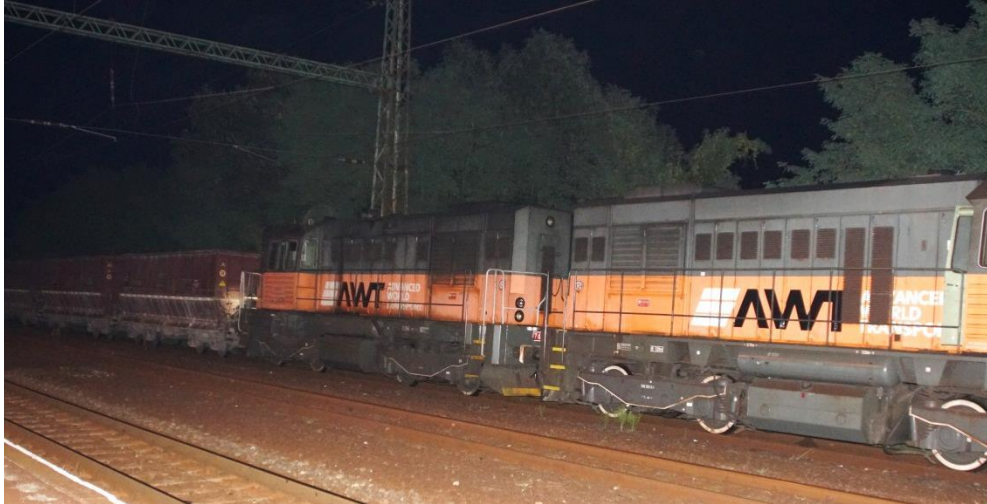
A Vb a helyszíni szemle során a MÁV Zrt. és az AWT Zrt. képviselőivel teljes fékpróbát tartott a vonattal. Ennek során megvizsgálta a vonat fékberendezéseinek működését, és egyeztette a Vonatterhelési Kimutatás adatait a szerelvény tényleges adataival. A kettő között eltérést nem tapasztalt.

3. ábra A szerelvény az állomás IV. sz. vágányára visszaállítva

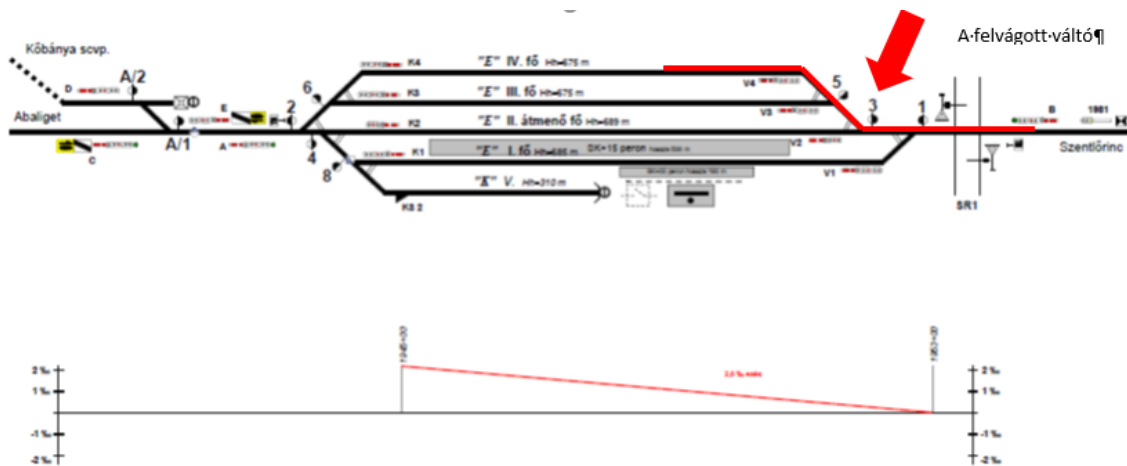
A nyíllal jelölt pont a felvágott 3-as váltót jelöli.

A vágányhálózati rajz alatt látható az állomás lejtviszonyait szemléltető rajz, mely szerint az 1945+05 szelvényben elhelyezkedő K4-es jelű kijáratú jelzőtől, az 1952+96 szelvényben elhelyezkedő 1-es váltóig a IV-es (és összes többi) vágány Szentlőrinc irányában 2 ‰ mértékű lejtésben fekszik.

5. ábra: az állomás vágányhálózata, és lejtviszonya

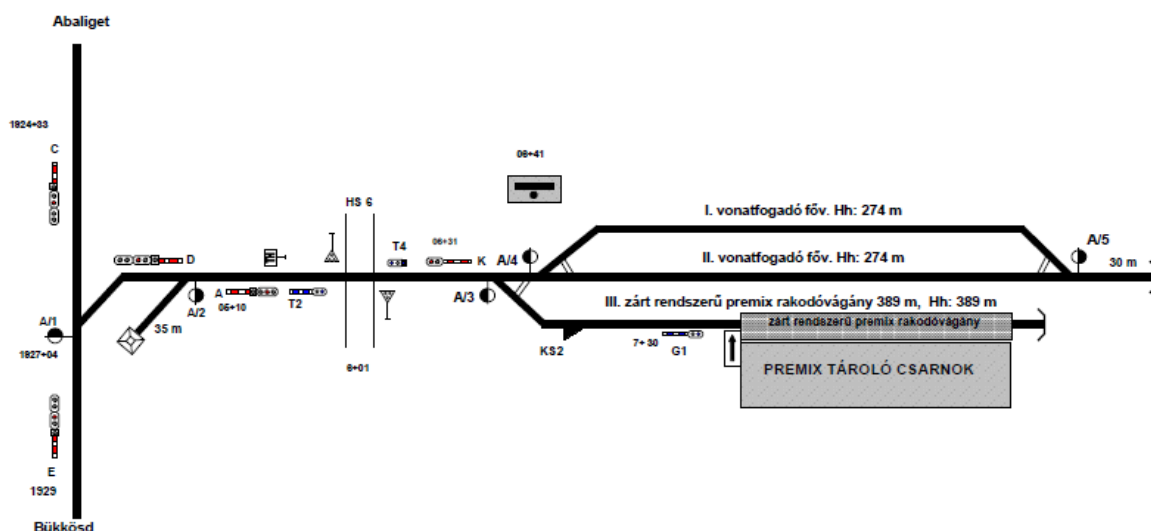
6. ábra: A Bükkös-Kőbánya állomás vágányhálózata

Az „E”-jelű főjelző helyzetét a 6. ábra forrásául szolgáló Végrehajtási Utasítás nem megfelelően tünteti fel.

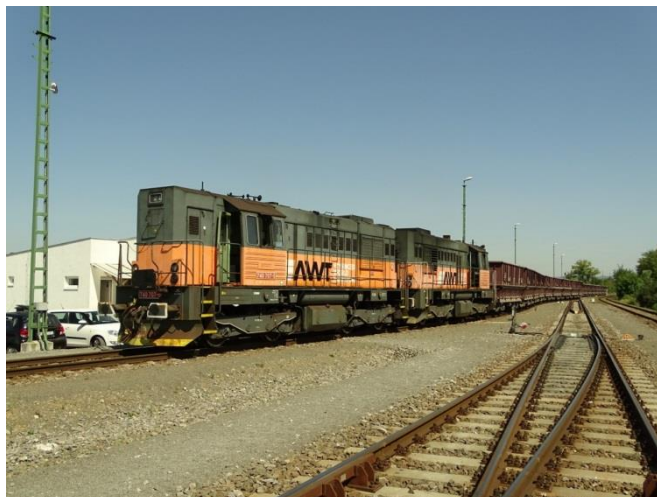
A rekonstrukció során, a baleset bekövetkezésekor fennálló módon és sorrendben összeállított szerelvénynek megfelelően összeállított próbaszerelvényt állítottak össze (2 mozdony, menetirány és sorrend helyesen, illetve 20 Fals kocsi).

7. ábra: A próbaszerelvény az eseményben érintett mozdonyokkal

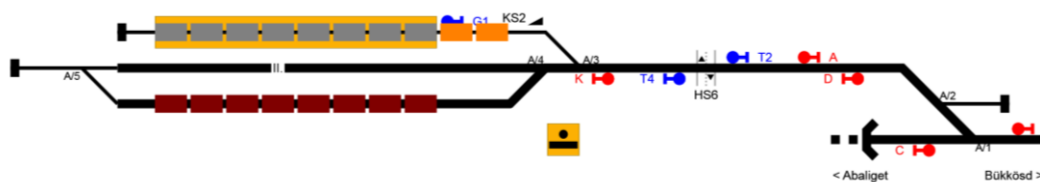
8. ábra: a szerelvények helyzete a rakott kocsikra való rájáráskor

A rakott szerelvényre történő ráállás 15 óra 41 perckor történt. A fővezeték nyomás rögzített adatai alapján a szerelvény fékrendszerének feltöltése megtörtént 71 másodperc alatt, majd egy rövid, de erős nyomásesés után ismét feltöltődött 51 másodperc alatt. A nyomásváltozások mintája nem felel meg egy teljes fékpróba képezének és időtartama is (összesen valamivel több, mint két perc) azt mutatja, hogy nem történt meg ekkor a teljes fékpróba.

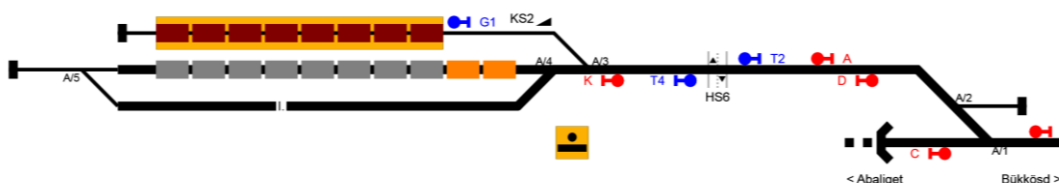
16 óra 04 perckor a mozdonyok visszajártak az ekkor már a II. vágányon álló rakott kocsikra, ezzel az induló vonat szerelvénye kialakult. Ekkor kellett volna teljes fékpróbát tartania a személyzetnek, hiszen azt a tolatási mozgás megkezdése előtt nem végezték el. Az adatrögzítő által rögzített adatokban nincs nyoma annak, hogy ez megtörtént volna.

9. ábra: a szerelvények helyzete az induló vonat összeállításakor
