ZÁRÓJELENTÉS

2017-1078-5

Váratlan vasúti esemény / Jelzőmeghaladás

Békéscsaba (IV. vágány)

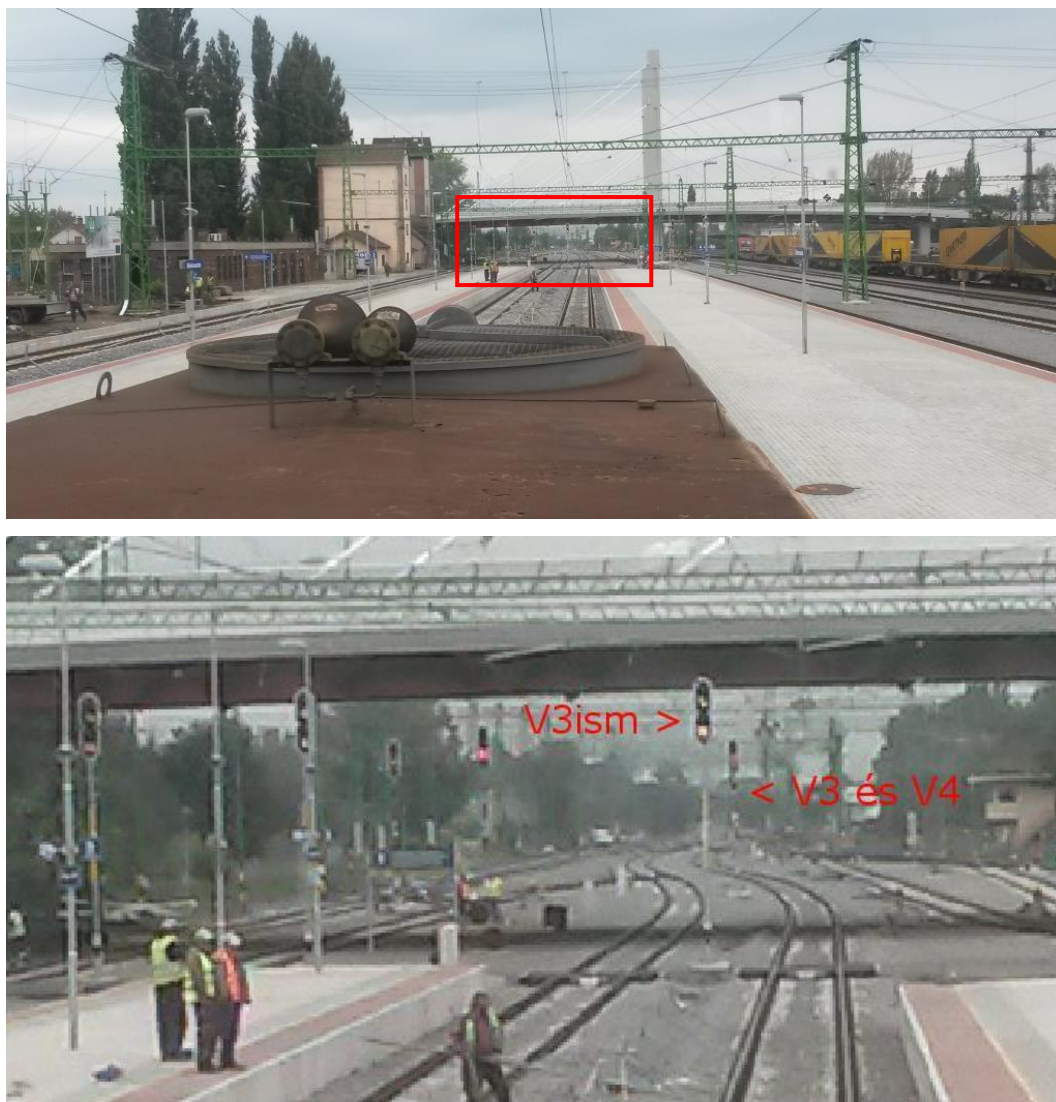
A V4 kijáratú jelzőhöz – az eset idején – ismétlőjelző nem tartozott.

A V4 kijáratú jelző a IV. vágány peronja mellett álló vonat mozdonyáról nem látható, a V3 kijáratú jelző takarja azt (3. ábra).

3. ábra: láthatósági próba 2015. október 14-én (fotó: MÁV Zrt.)

Az eseményt követően kb. két hónappal, 2017. november 30. / december 1. éjjel került sor szoftvercserére, ekkor üzembe helyezték a V4ism ismétlőjelzőt, valamint bekapcsolták a jelfeladást az I-V, és VIII. (6 db) vágányokon.

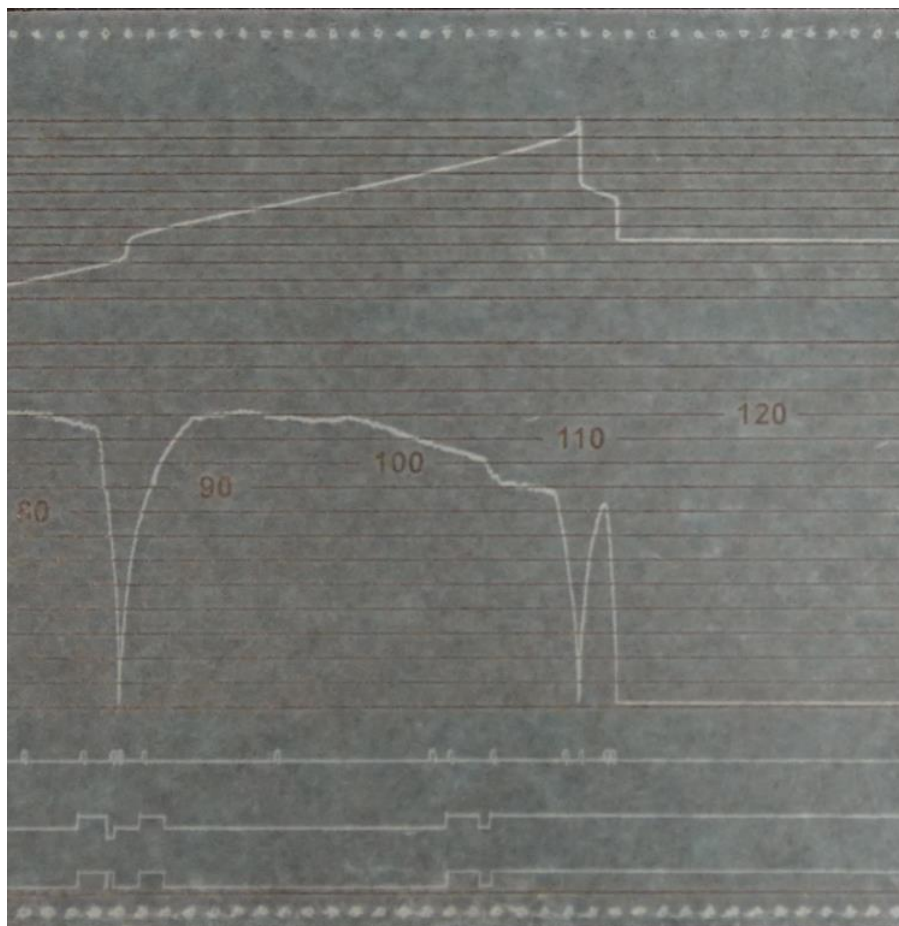
A 7504 sz. vonat mozdonyán Teloc adatrögzítő működött. A benne volt szalag képét az 4. ábra mutatja.

4. ábra: a 7504 sz. vonat adatrögzítő szalagja

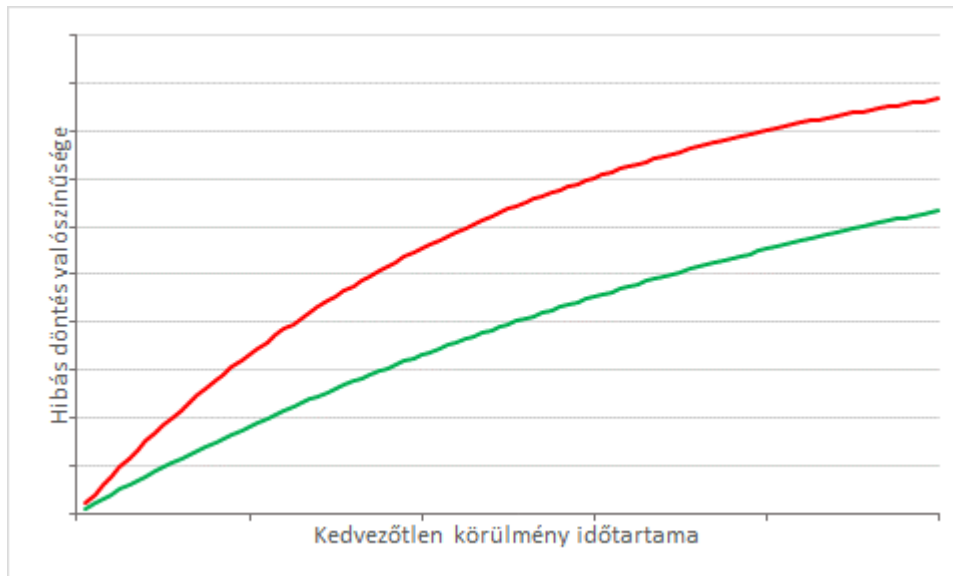
Ha egy munkatárs adott kedvezőtlen körülmények között egy munkanapján p valószínűséggel fog hibás döntést hozni, akkor n munkanapon $1-(1-p)^n$ lesz az esélye, hogy legalább egyszer hibázni fog. Az 5. ábra mutatja be két különböző munkatárs hibázásának valószínűségét a kedvezőtlen körülmény fennállásának függvényében.

5. ábra: hibázás valószínűsége kedvezőtlen körülmények között

A kedvezőtlen körülmény fennállásának időtartama – függetlenül a munkatárs felkészültségétől – mindenképpen arányban áll a hibázás valószínűségével. A körülmény kellően gyors kezelése nélkülözhetetlen a biztonsági kockázatok alacsonyan tartásához, nem helyettesíthető a munkatársak felkészültségének és szabálykövetésének mérlegelésével, követelésével.
