## Az esemény ismertetése

2017. március 31-én a HA-DAL lajstromjelű DV-20 Katana (1. ábra) típusú repülőgép pilótája a felszállást követő emelkedés során teljesítmény csökkenést tapasztalt, ezért megszakította feladatát és visszazállt a repülőtérre. Leszállás közben egy szentanú füstöt látott a repülőgép motorjának a kipufogójából távozni. A leszállás rendben megtörtént, a légi jármű és a fedélzetén tartózkodó személyek nem sérültek. A füst a motor leállításakor megszűnt.

<b>Esemény besorolása:</b>	súlyos repülőesemény			
<b>Esemény időpontja:</b>	2017.03.31., 18:32LT			
<b>Esemény helye:</b>	Tököl nem nyilvános fel- és leszállóhely (LHTL), Magyarország			
<b>Légi jármű típusa, lajstromjele:</b>	DV-20 KATANA, HA-DAL			
<b>Légi jármű gyártási éve, sorozatszám:</b>	1995, 20135			
<b>Hajtómű típusa:</b>	Rotax 912 S3			
<b>Repülés célja:</b>	magáncélú útvonal			
<b>Személy(ek)</b>		<b>személyzet</b>	<b>utas</b>	<b>más érintett</b>
	<b>száma:</b>	1	1	-
	<b>sérült:</b>	0	0	-
<b>Rongálódás:</b>	<b>légi jármű:</b> nem rongálódott meg <b>3. fél:-</b>			
<b>Parancsnok jogosítása, képesítése:</b>	PPL(A) <sup>1</sup> , SEP(Land) <sup>2</sup> , TMG <sup>3</sup> , FI(A) <sup>4</sup> /CRI(A) <s

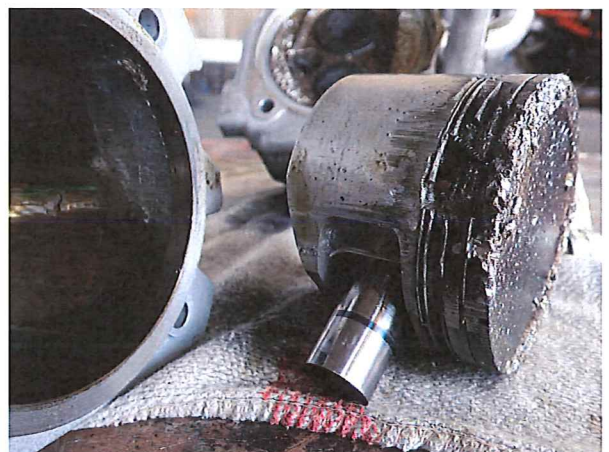
A Vb az utólagos szemle során azt tapasztalta, hogy a Rotax 912 S3 típusú motor 1-es henger dugattyúján mindkét kompresszió gyűrű, valamint az olajlevezető gyűrű is eltört. A dugattyún a gyűrűk hornyainál égési nyomok láthatók, az olajlevezető gyűrű hornyánál pedig néhány négyzetmilliméteres felületen át is égett. A dugattyú égéstér felőli felületén a levált fém darabok által okozott sérülések, a henger falán pedig a sérült dugattyú anyagából származó alumínium felkenődés található (2. ábra).

A motor gyártója által elvégzett, teljes szétszereléssel járó vizsgálat során a 3-as hengerfej szívóoldali járataiban is felleltek a rendszerben vándorló fémdarabok által okozott sérüléseket.

2. ábra: A sérült dugattyú

A gyűrűk törése és a dugattyú átégése következtében 1-es hengerben csökkent a kompresszió, ami a motor teljesítménycsökkenéséhez és vibrációjához vezetett. A letört alkatrészek a forgó motorban további mechanikai sérüléseket okoztak. Az égésterbe került és elégett motorolaj füstje a kipufogón keresztül távozott, ezt látta a szemtanú is.

A Vb rendelkezésére álló információk szerint az eseményben érintett repülőgépet jellemzően pilóta növendékek képzésére használták. Ennek következtében előfordulhatott, hogy a motor hosszabb-rövidebb ideig nem – a gyártó által az SL-912-016R1 számú szervizlevélben meghatározott – optimális paraméterek között üzemelt. Ezt előidézhette a porlasztófűtés esetleges bekapcsolt állapota egy átstartolást követő felszállás közben és/vagy a légsavar állásszög nem megfelelő beállítása a repülés különböző fázisaiban. Növendékek egyedül repülései során az a repülési helyzet is előfordulhatott, hogy a felszállást követő emelkedés során 5 percnél hosszabb ideig üzemeltették a motort 5500 1/perc fordulatszám fölötti tartományban. A Vb álláspontja szerint a motor tönkremenetele egy hosszabb folyamat eredménye, melynek során időnként a tervezettnél nagyobb mechanikai- és hőterhelés érhetett dugattyúkat és a hengereket. Az üzemeltetés során a kialakulhatott nagyobb hőterhelés miatt a dugattyú a dugattyúgyűrű horony részénél megolvadt, átégett és a dugattyú gyűrűk eltörték.
