ZÁRÓJELENTÉS

2017-1123-5

Váratlan vasúti esemény / Jelzőmeghaladás

Délegyháza

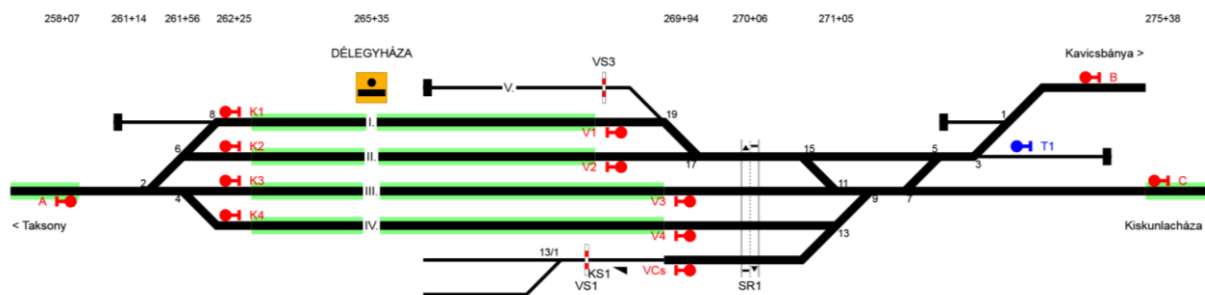
3. ábra: az állomás vágányhálózata a jelfeladásba bekötött vágányszakaszok jelölésével

Az állomás III. átmenő fővágányán a „K3” és a „V3 jelű” jelzők közötti szakaszon van jeláram betáplálva a sínszálakba. A „C jelű” bejárati jelző és a „V3 jelű” kijárat jelző közötti szakaszon, kb. 544 hosszban nincs jelfeladás kiépítve. Az állomás szigetelési és jelző kitűzési terve szerint a „C jelű” bejárati jelző szigetelése a 275+38,00 szelvényben, a „V3 jelű” kijárat jelző szigetelése a 269+94 szelvényben került kiépítésre.

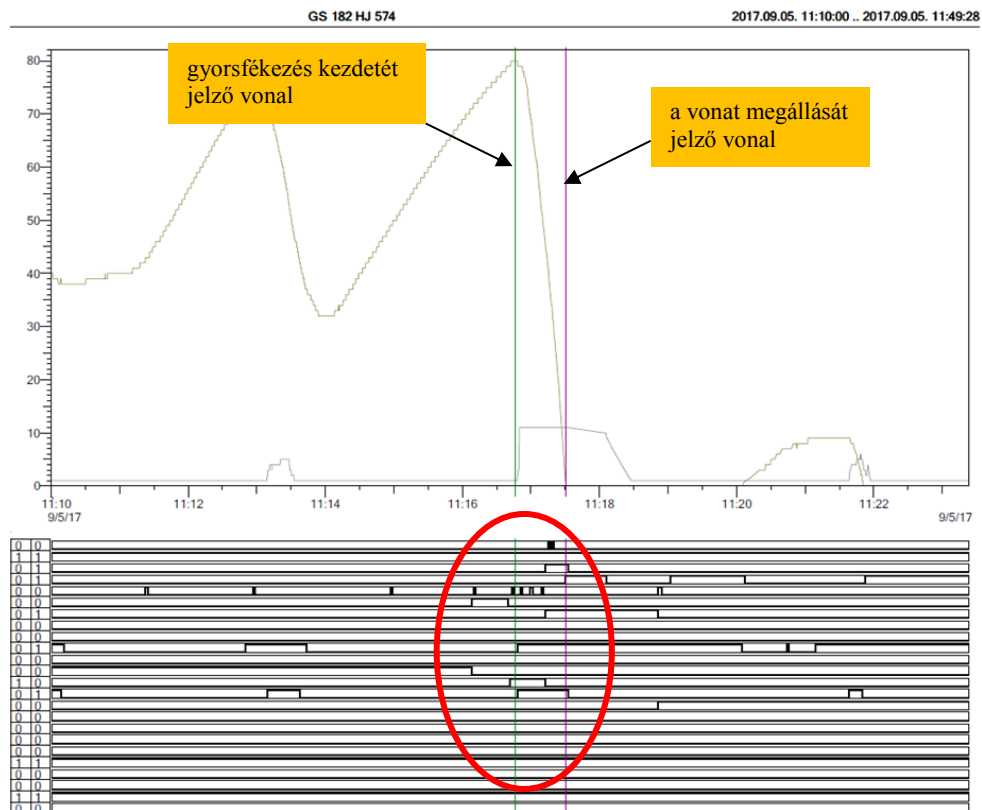
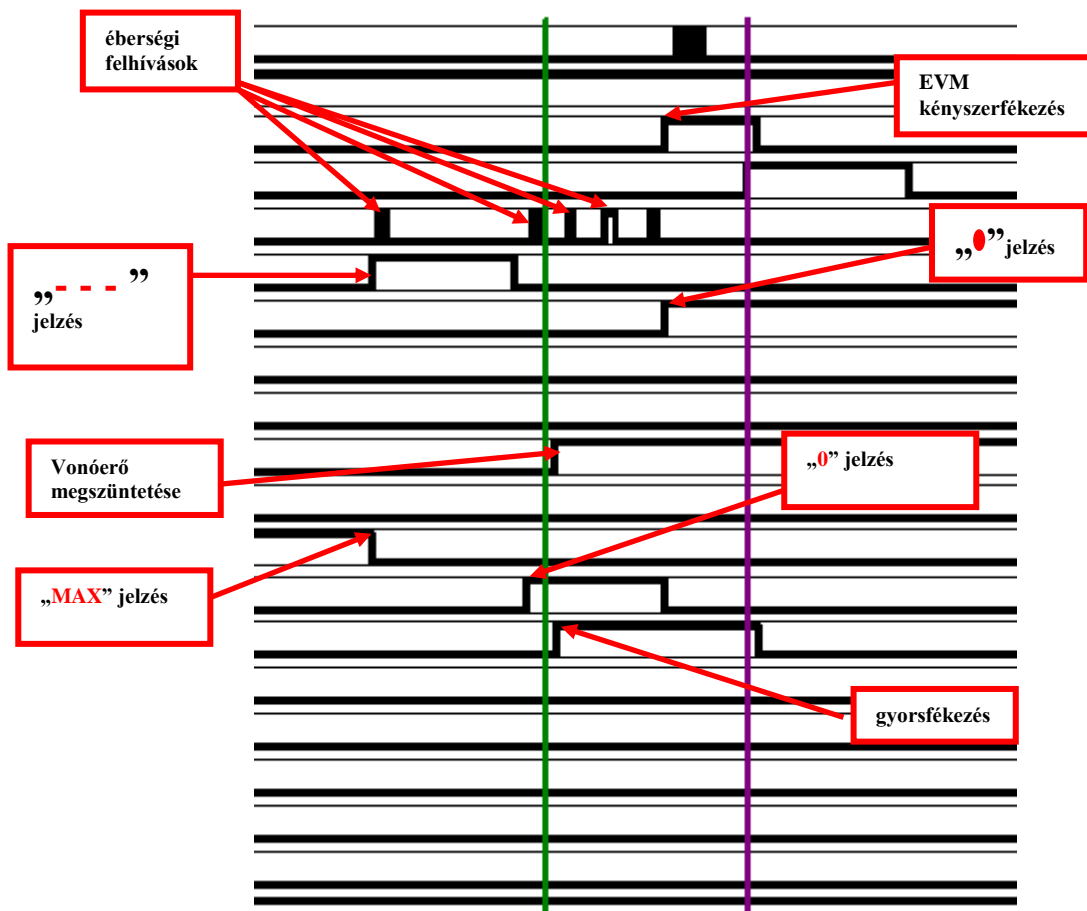
4. ábra: a mozdony menetíró regisztrátum részlete

5. ábra: EVM regisztrátum részlet

A balesetet megelőzően a vonat kb. 80 km/h sebességre gyorsult fel. A gyorsítás közben a vezetőállás jelzőn „MAX” felirat jelent meg, majd 11:16:07-kor a vezetőállás jelző „- - -” jelzésre váltott, ekkor a vonat sebessége kb. 71 km/h volt, az EVM berendezés hangjelzést adott, ami nyugtázásra került.

A vonat 709 métert tett meg ezt követően, amikor a vezetőállás jelzőn 11:16:41-kor „0” szám jelent meg, az EVM berendezés hangjelzést adott a jelváltás miatt, ami szintén nyugtázásra került, a vonat sebessége kb. 79 km/h volt. Majd a vontatás megszüntetésre került és gyorsfékezés következett be, 11:16:48-kor, amikor a vonat sebessége kb. 80 km/h volt. A jelváltástól a gyorsfékezés kezdetéig a vonat kb. 151 méter utat tett meg.

A gyorsfékezés után 11:17:12-kor a vonat kb. 441 métert tett meg, ekkor a vezetőállás jelzőn tömör (nulla) szám „●” jelent meg. A vonat sebessége ekkor kb. 47 km/h volt, majd további 131 méter megtétele után megállt.

- a 45296-1 sz. vonat mozdonyvezetője Délegyháza állomás előtt intenzíven gyorsított, ekkor a vezetőállás jelzőn „MAX” jelzés volt (1.5.1), (4., 5. ábrák),

- 11:16:07-kor a vonat sebessége kb. 71.km/h, ekkor az EVM berendezésen jelváltás történt, a pálya oldalról kiértékelhető jel nem érkezett, a vezetőállás jelzőn „- - -” jelzés jelent meg, az éberségi berendezés felhívást adott, amit a mozdonyvezető nyugtázott (1.5.1), (4., 5. ábrák),

- 11:16:41-kor az EVM berendezés 0 (nulla) számot jelenített meg a vezetőállás jelzőn, az adatrögzítő útmérője szerint a vonat a bejárati jelzőtől 709 m utat tett meg, ekkor a vonat sebessége kb. 79 km/h volt (1.5.1), (4., 5. ábrák),

- 11:16:48-kor a mozdonyvezető megszünteti a vontatást és gyorsfékezést alkalmaz az EVM jelváltása és a gyorsfékezés között a vonat 151 m utat tett meg (1.5.1), (4., 5. ábrák) (1.12.1)

- 11:17:12-kor az EVM berendezés tömör „●” (nulla) számot jelenített meg a vezetőállás kijelzőn ekkor a vonat sebessége kb. 47 km/h volt, az EVM berendezés kényszerfékezést működtette. (1.5.1), (4., 5. ábrák),

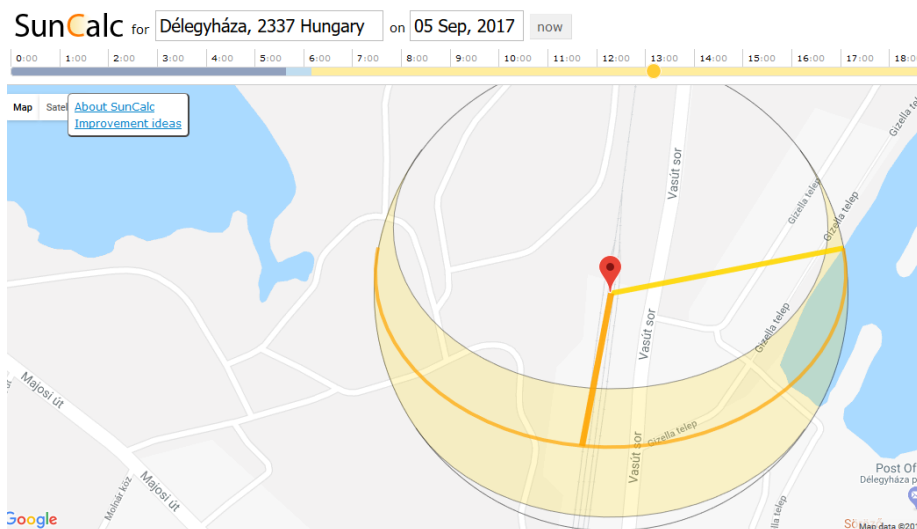
6. ábra: a nap állása a jelzőmeghaladás időpontjában

A mozdonyvezető meghallgatása során elmondta, hogy a vonatával Délegyháza állomás bejáratú jelzője felé közeledett kb. 80 km/h sebességgel. Az erős napsugárzás miatt a jelző fénye halványan látszott. A jelző melletti elhaladás után a jelfeladás megszűnt, ezt gyanúsnak találta, ezért a vonóerőt csökkentette. A vonatával a kijáratú jelző felé haladva a vezetőállás jelzön megjelent a 0 (nulla) szám, ekkor gyorsfékezést hajtott végre, de a kijáratú jelző előtt nem tudott megállni a vonatával és azt meghaladta.

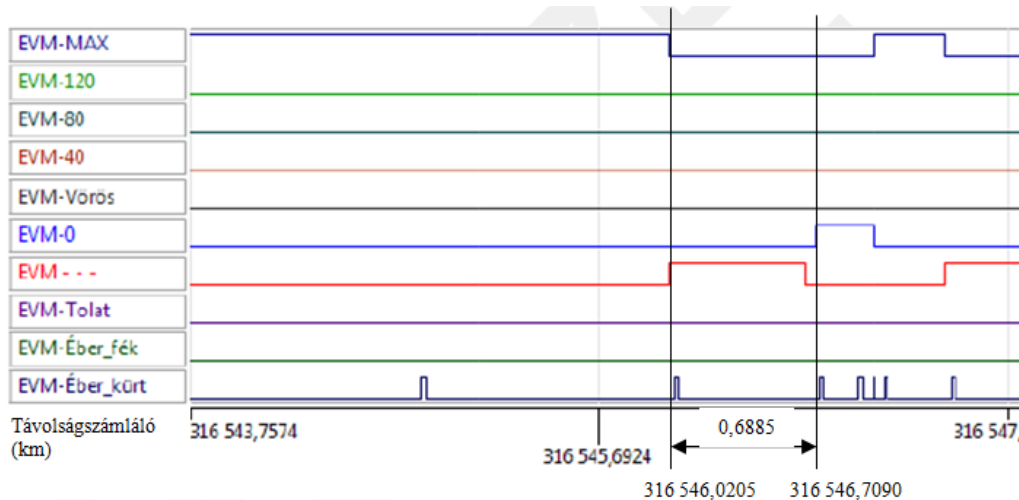
7. ábra: a vonatbefolyásoló útalapú regisztrátum részlete

A próba igazolta, hogy a III. vágányon a kezdőpont felé haladó vonat EVM berendezése, a „C” jelű bejárati jelző után kb. 688 m megtétele után kap kiértékelhető jeláramot. A próba alkalmával a bejárati jelző előtti szakaszra 4-es ütem, a „K3” jelű jelző előtti szakaszra 1-es ütem volt betáplálva.
