ZÁRÓJELENTÉS

2017-1162-5

Súlyos vasúti baleset / Kisiklás

Vép

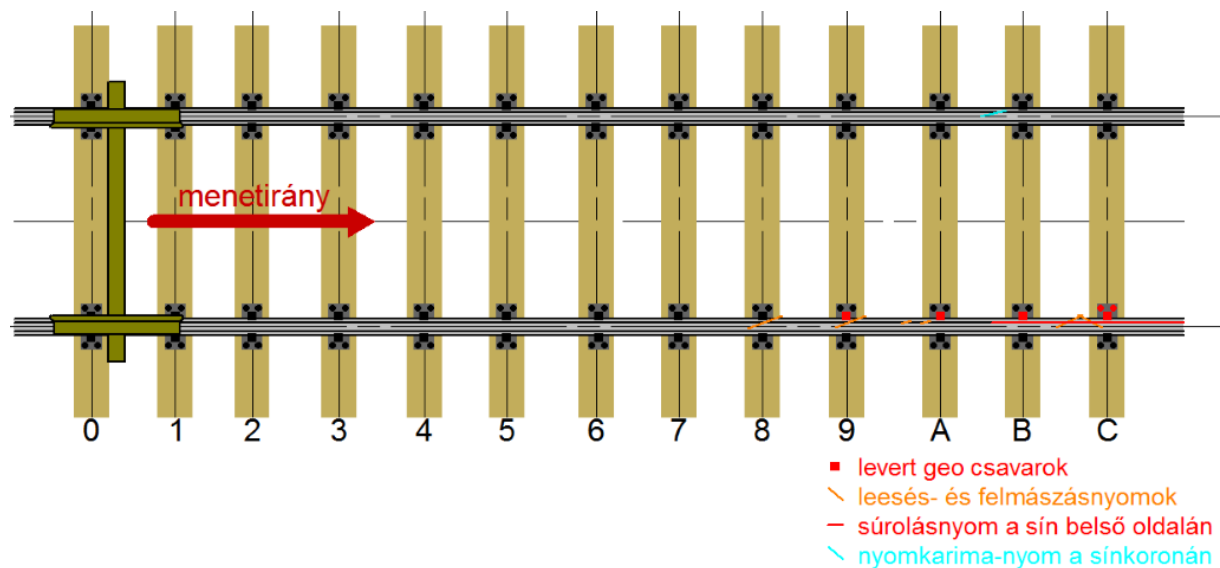
A vasúti pálya jelentős része a kisiklás során megsemmisült. Az utolsóként, csak első forgóvázával kisiklott kocsi (667-8) alatti vágányrészen azonban értékelhető kisiklásnyomok voltak megtalálhatók, amelyeket a 3. ábra tartalmaz.

3. ábra: kisiklásnyomok (az aljtávolságok mértarányosak a 0-B aljak tartományában)

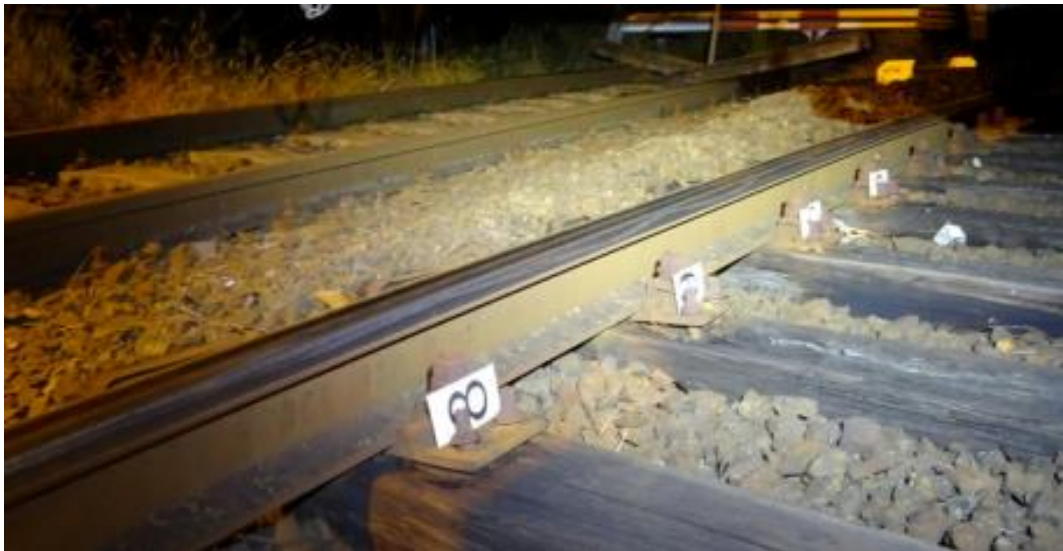
- a 8-B aljak között a (menetirányt nézve) bal sínszálon hullámos nyom (4. ábra);
- a sín futófelületének közepén kezdődő nyom a bal sínszálon, az A-B aljak között (5. ábra).

4. ábra: Hullámos mászásnyom a 8-B aljak között

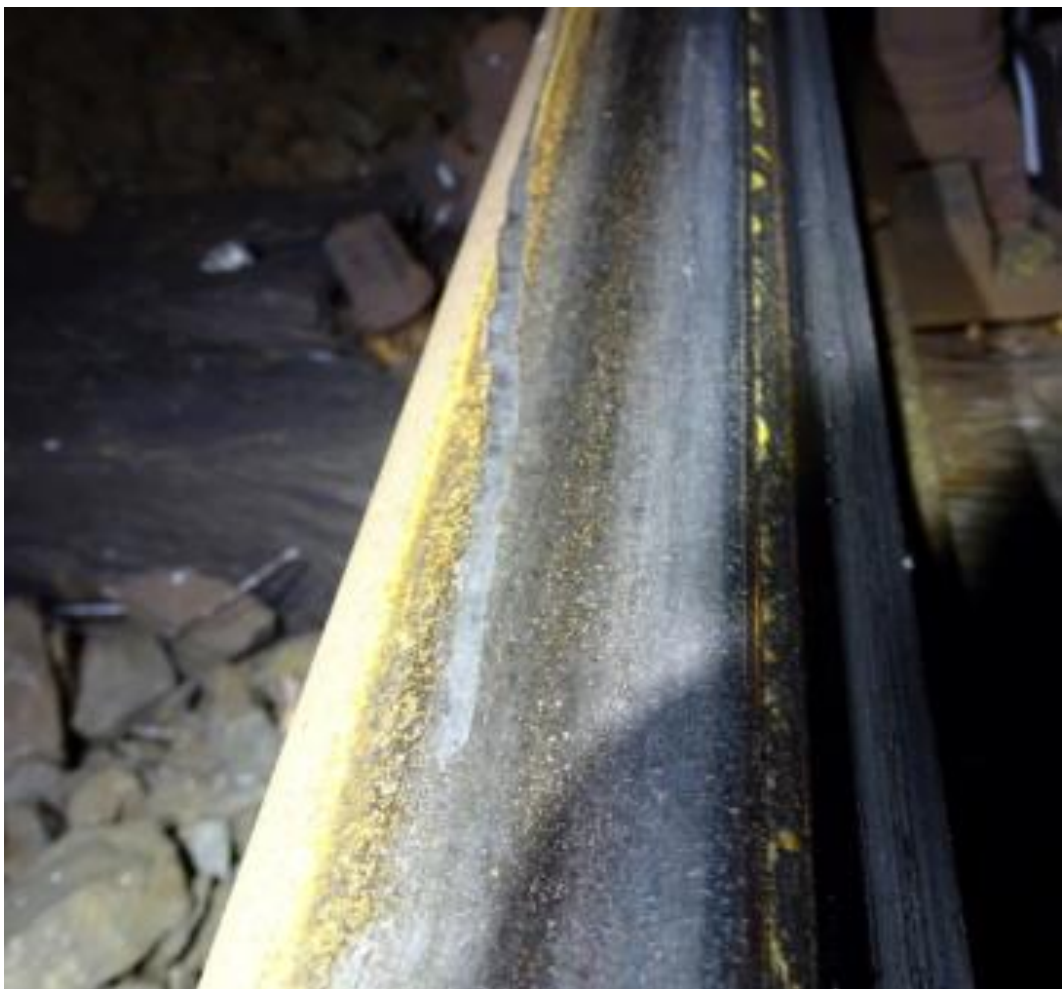
5. ábra: sínkoronán kezdődő nyom a bal sínszálon, az A-B aljak között

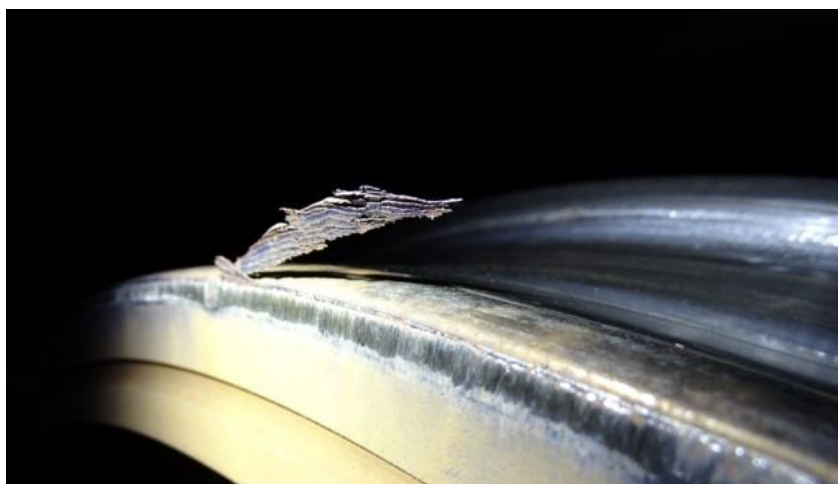
A 624-1 psz. kocsi menetirány szerinti jobb első és jobb harmadik kerekén jellegzetes súrolási nyomok és sorjaképződés volt látható (7. ábra).

7. ábra: súrolásnyom és sorja a 624-1 kocsi jobb oldali, harmadik kerekén

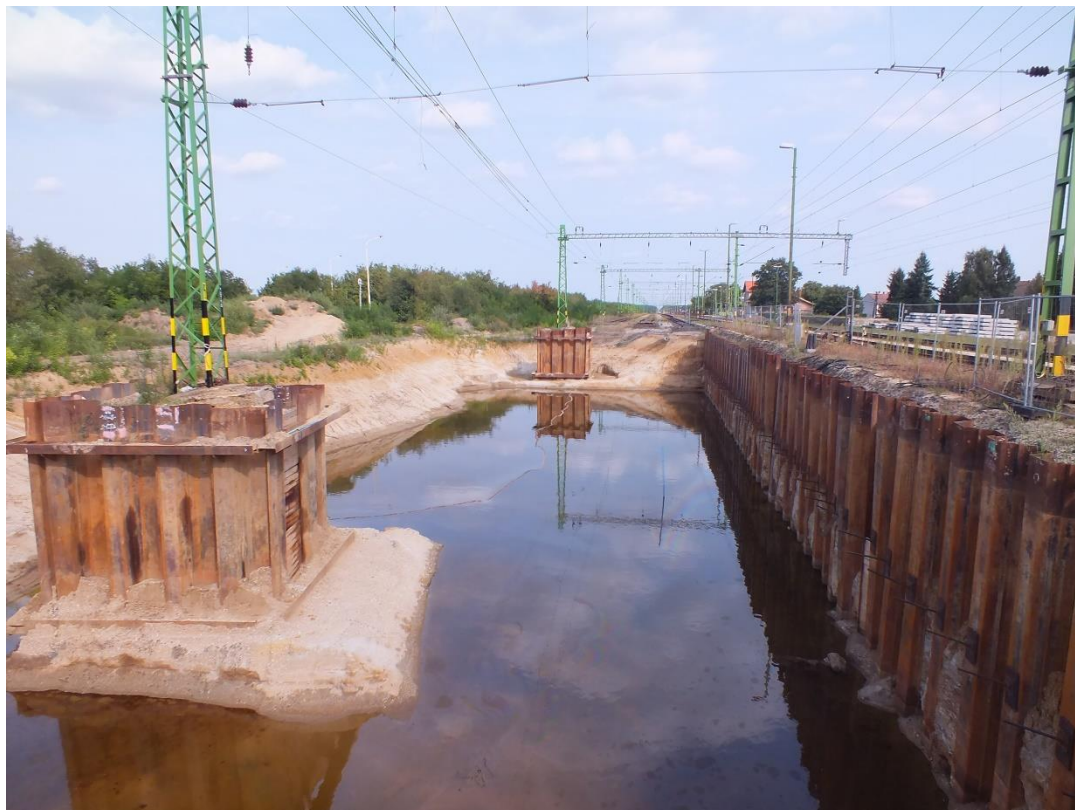
15. ábra: talajcsere munkagödör 2018 augusztusában

A helyreállítás talajcserével történt, melyhez földmunkagépekre és szállító járművekre, továbbá a munkagödör megtámasztásához (valamint a munkák alatt a forgalomképes vasúti vágányok nem kívánt mozgásának elkerülése érdekében) szádfalak telepítésére volt szükség. A kármentő gödör kiemelése érintette a legközelebbi felsővezeték tartó oszlopokat is. A kármentő gödör kiemelése során biztosítva volt, hogy ezek az oszlopok a funkciójukat megtartva, zavartalanul működjenek. A mintegy 70x15 méteres munkagödörben 5-7 méter mélységben volt szükség a szennyezett talaj kiszedésére (15. ábra).

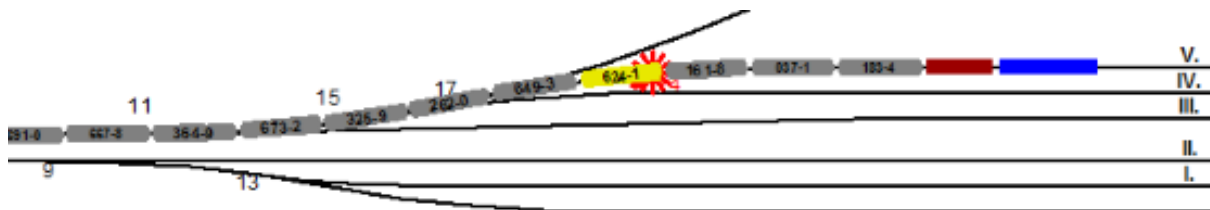
18:30:10 (-142 m) A 624-1 psz. kocsi jobb első és harmadik kerekei a jobb sínzálról közéestek, ám kicsivel később visszaléptek a sínre (18. ábra). Ez a hely a helyszínrajzon az 1074+37 szelvényként azonosítható.

18. ábra: a 624-1 psz. kocsi kisiklásának pillanata
(ez, és a következő hasonló ábrák teljes, összehasonlítható méretben a mellékletben)

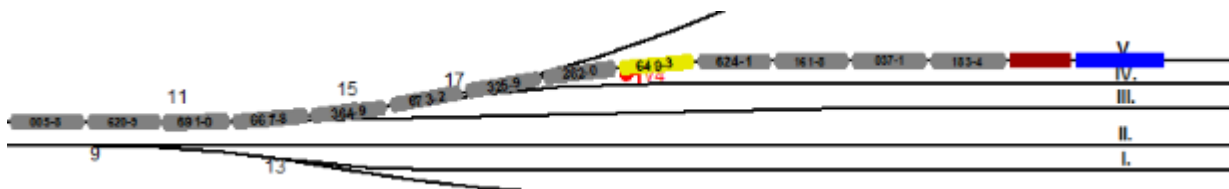
18:30:13 (-113 m) A 649-3 psz. kocsis a kisiklása után ágyazatba fűrődhatott, elakadhatott az aljakban vagy más okból erős fékhatást fejtett ki, a vonat intenzíven lassulni kezdett (19. ábra).

19. ábra: a 649-3 psz. kocsis kisiklása

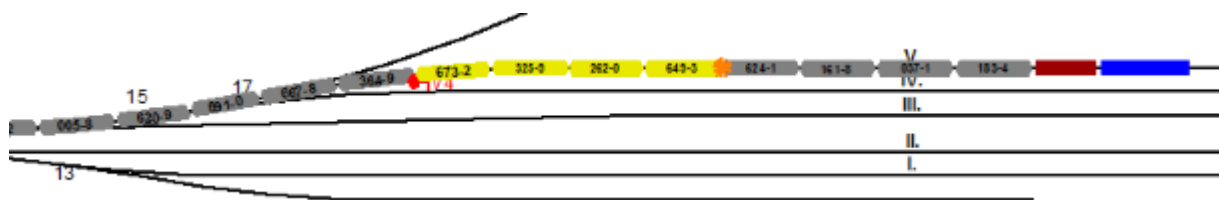
18:30:19 (-62 m) A vonat szétszakadt kb. 20-22 km/h sebességnél (20. ábra).

20. ábra: a vonat szétszakadása

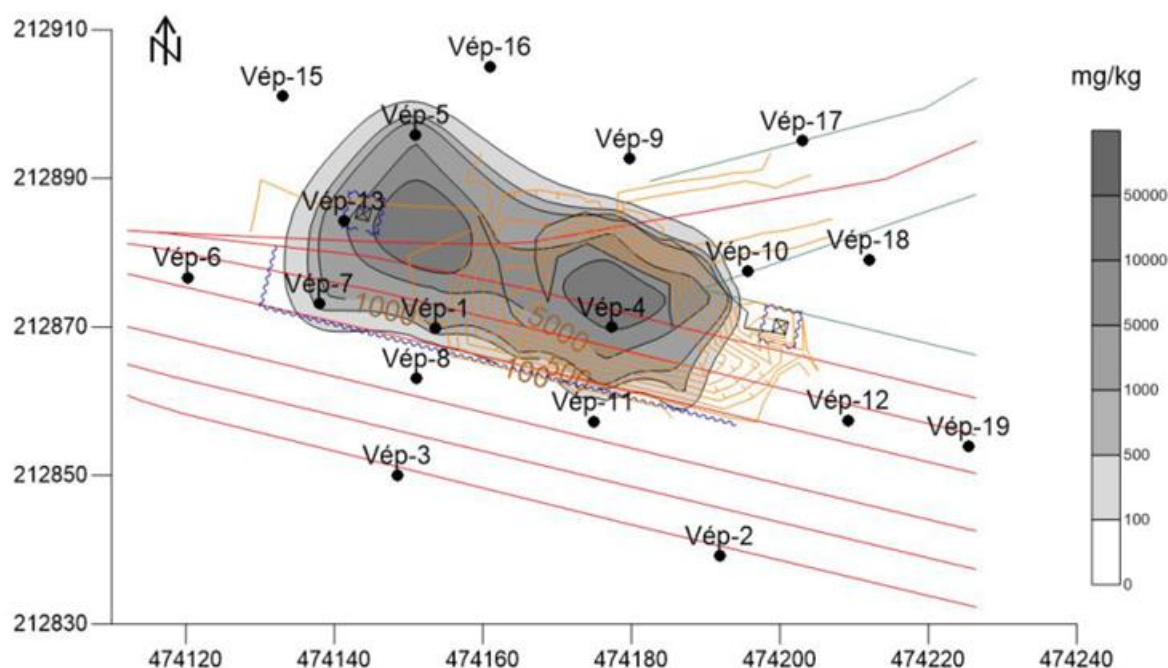
Talajszennyezés mértéke

A talajfejtés a talajvízszint alatti 1 m-ig, megközelítőleg 5,7-7,0 m mélységig valósult meg. A fenti ábra a talajszennyezés legnagyobb méretű, 3 m-es mélységben levő kiterjedését mutatja be. Ennek területe ~1 580 m², ahol a 7 m-es mélységig való kitermelés során nagyságrendileg 11 000 m³ talaj megmozgatása volt szükséges. A talajszennyezés a korábbi vizsgálatok alapján néhol megjelent még 6 m-es mélységben, viszont 7 m-en már mindenhol határérték alatti értékeket adtak a laboratóriumi vizsgálatok. Ezek alapján a szennyezett talaj összesen ~8 200 m³ volt, melyből ~2 000-2 500 m³ már a
