ZÁRÓJELENTÉS

2017-1333-5

Vasúti baleset / Kisiklás

Budapest, II. ker. Hűvösvölgy vá.

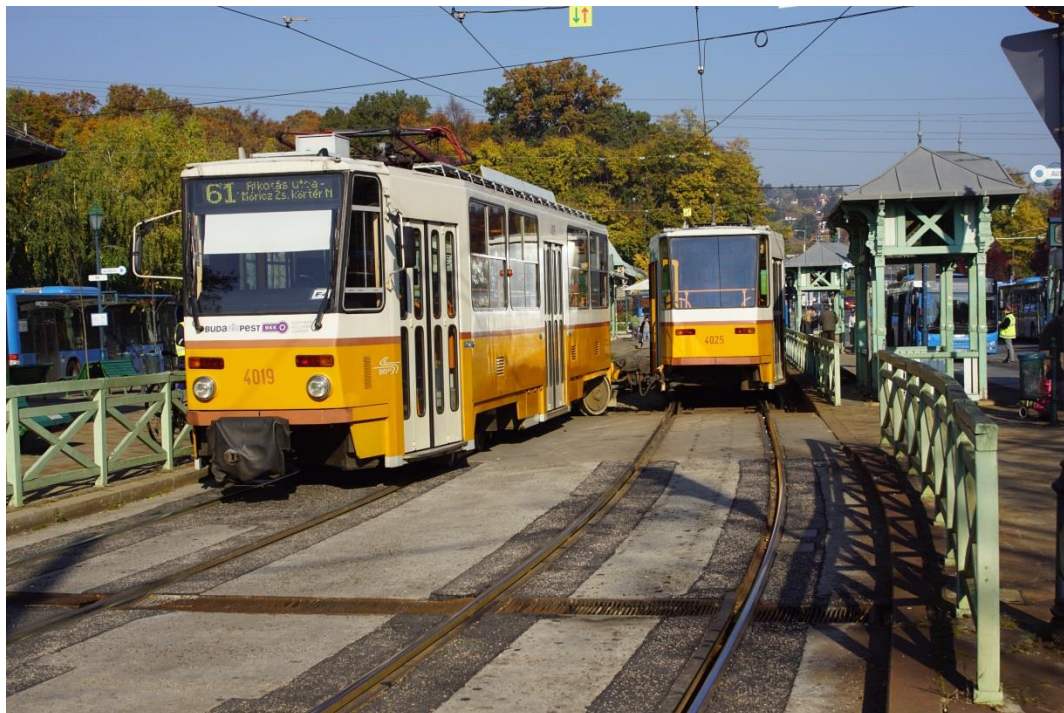
A kihaladás során az elől vezetett 4019 psz. villamos a K 2118 sz váltón kitérő irányba haladt, a másodiknak besorozott 4025 psz. villamos a váltón egyenes irányba elterelődött, ennek következtében a 4019 psz. villamos a K 2117 sz. váltón kettő tengellyel kisiklott (3. ábra). Az esemény következtében a járművezető rosszul lett.

3. ábra: a kisiklott villamos

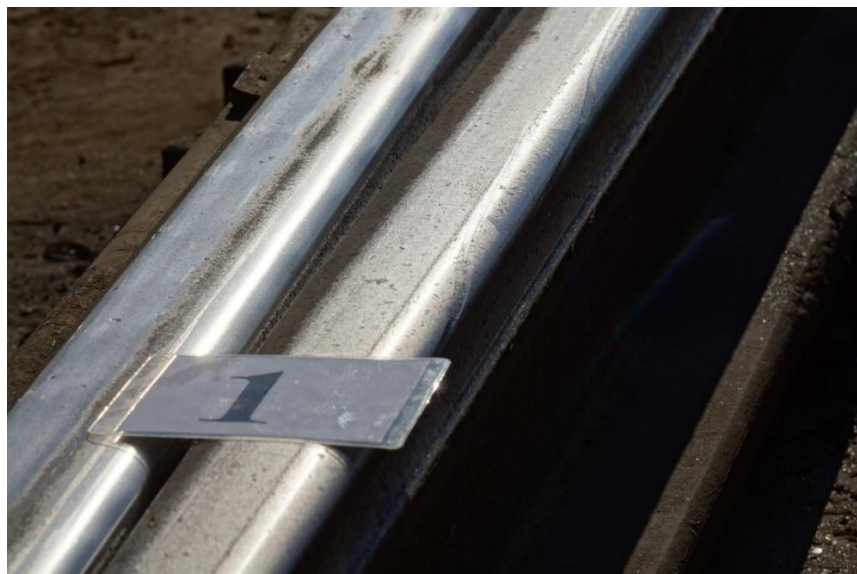
- a vágányon található nyomokról a Vb fényképeket készített, méréseket végzett,
- a második villamos felkapási nyoma a K 2118 sz. váltó 5.- 6. alj között volt látható (4. ábra), ezt követően a kerekek az egyenes tősinre terelődtek,
- az első villamos nyomkarimájának felkapási nyoma a K 2117 sz. váltó 9-10. alj között volt látható (5. ábra), ezt követően a kerekek az ágyazaton gördültek tovább kb. 8,3 m távolságot, a kisiklás következtében a K 2117 sz. váltó állító szerkezete rongálódott.

4. ábra: a nyomkarima felkapási nyoma a külső oldalon

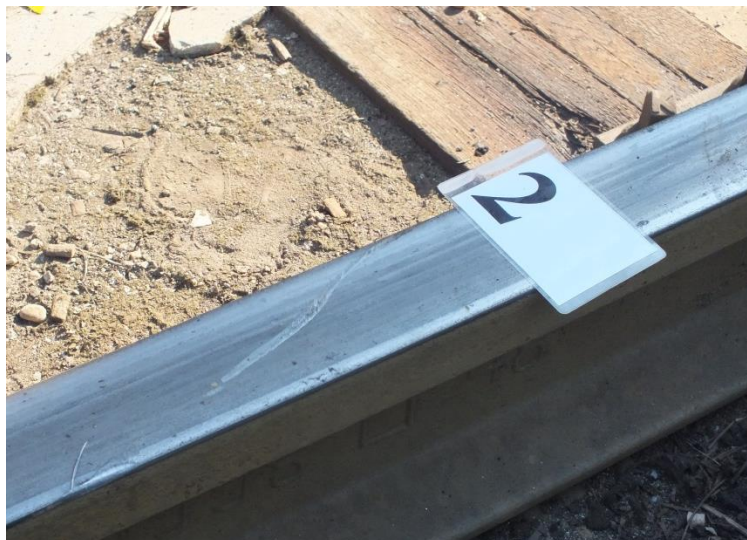
5. ábra: első villamos felkapási nyoma

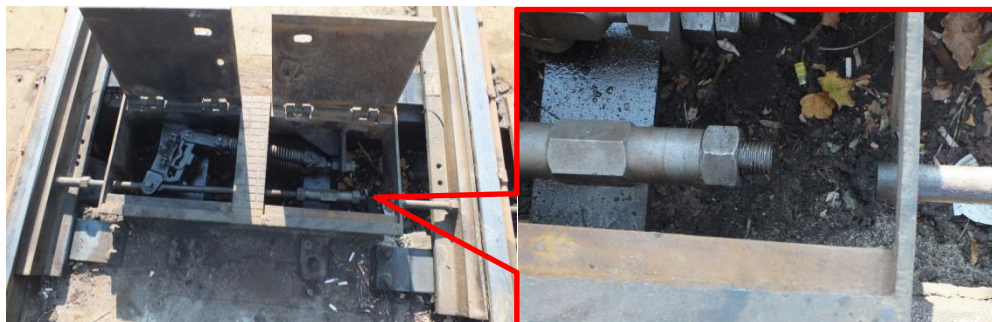
A K 2118 sz. váltó állító szerkezetéről a Vb fényképfelvételeket készített 6. ábra.

- a kisiklás után mindkét csúcshoz a tőshöz simult,
- a csúcshoz mozgó vonórúd, az állító villa felőli oldalon eltört,
- a töretfelület fáradásos törést mutat, ami hosszú folyamat során alakult ki 7. ábra.

6. ábra: a simuló csúcshoz és a törött vonórúd

- a) a K2118 sz. váltó meghibásodását a csúcssínt mozgató vonórúd a jármű áthaladása közbeni törése okozta,
- b) ezáltal az egyenes csúcssín és a tósin közötti megfelelő nyitási távolság nem volt biztosítva,
- c) a váltóra haladó járművek között az egyenes csúcssín rögzítés hiányában a tósinhez csúszott, így a második villamos egyenesirányba terelődött,
- d) a két villamos közötti vonókészüléken fellépő oldalirányú erők miatt, az első villamos hátsó forgóváz kerekei kisiklottak.

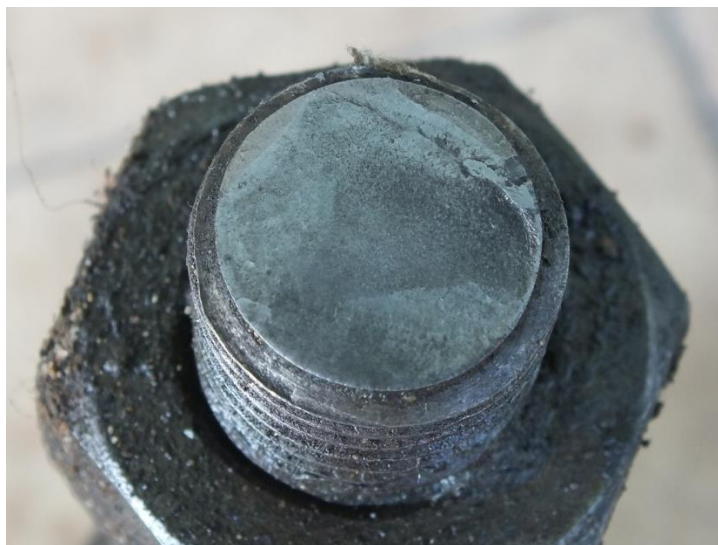
7. ábra: a töretfelület

A megindult fáradásos törés az alkalmazott vizsgálati módszerekkel nem tárható fel, csak az alkatrész megfelelő időközönkénti cseréjével, esetleg kiszerezést követő repedésvizsgálattal előzhető meg.

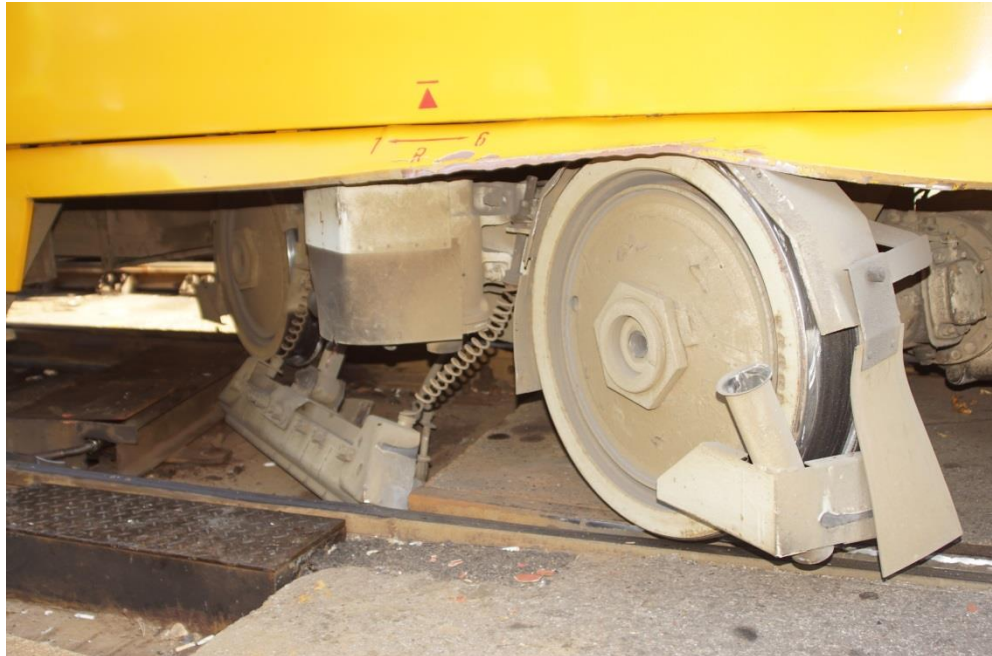
A 4019 psz. villamos kisiklott forgóvázán a sínfék tartórúd leszakadt, a forgóváz környezetében a járműszekrény sérült.

- a kisiklás után az első kocsi hátsó forgóváza a K 2117 sz. váltó csúcspén végénél állt meg kisiklottan 8. ábra.
- a kisiklás következtében a hátsó forgóváz és a járműszerkevény rongálódott,
- a másodiknak besorozott 4025 psz. villamos egyenes irányba elterelődve, összekapcsolva maradt az első kocsival.

8. ábra: a villamos siklott forgóváza

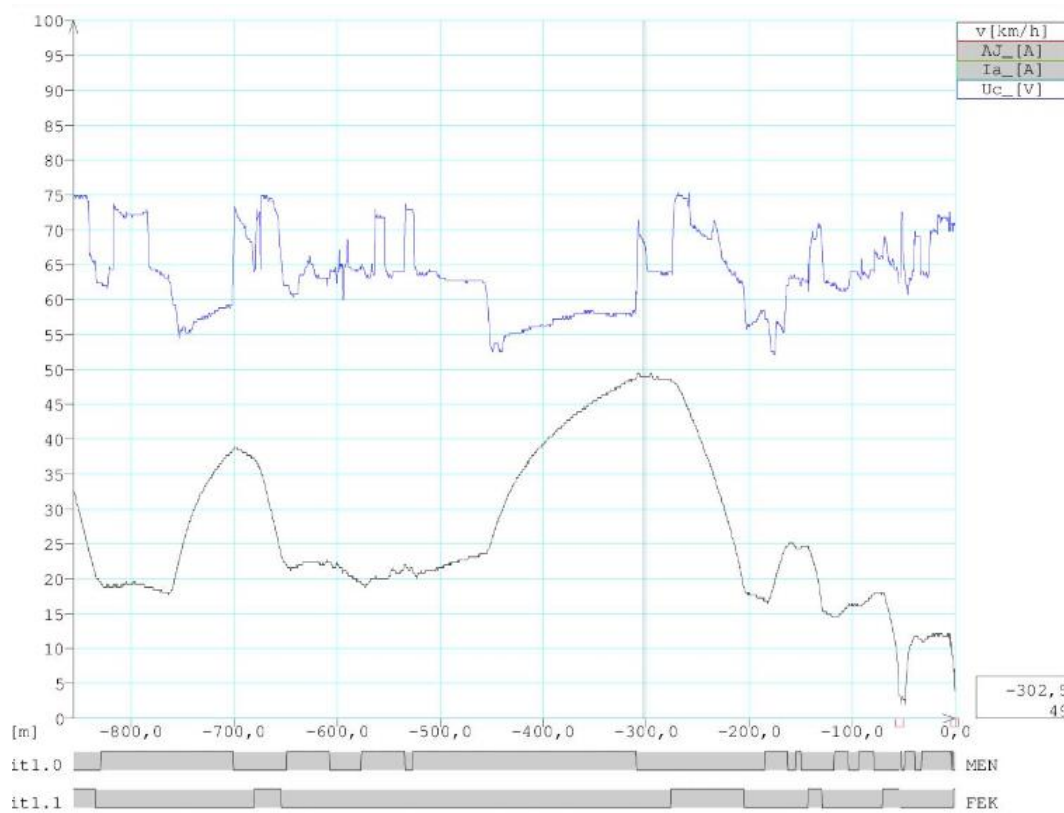
A 4019 pályaszámú villamoson egy Hasler TEL 500 típusú elektronikus adatrögzítő működött. A rögzített sebességadatokat az alábbi 10. ábra mutatja:

10. ábra: a villamos menetíró regisztrátuma
