ZÁRÓJELENTÉS

2017-1340-5

Vasúti baleset / Baleset vasúti átjáróban

Enese - Kóny (AS186)

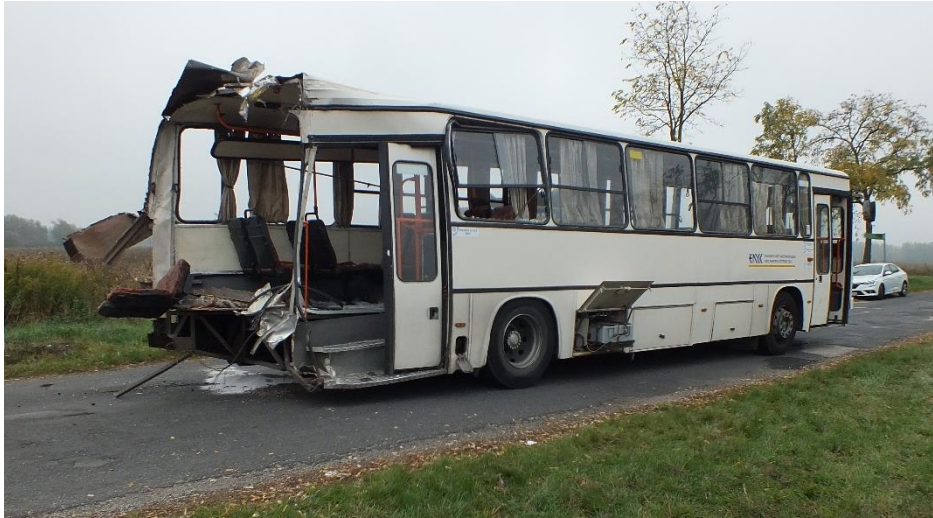
A busz hátulja súlyosan rongálódott, a kárérték kb. 16 millió Ft.

3. ábra A busz sérülései

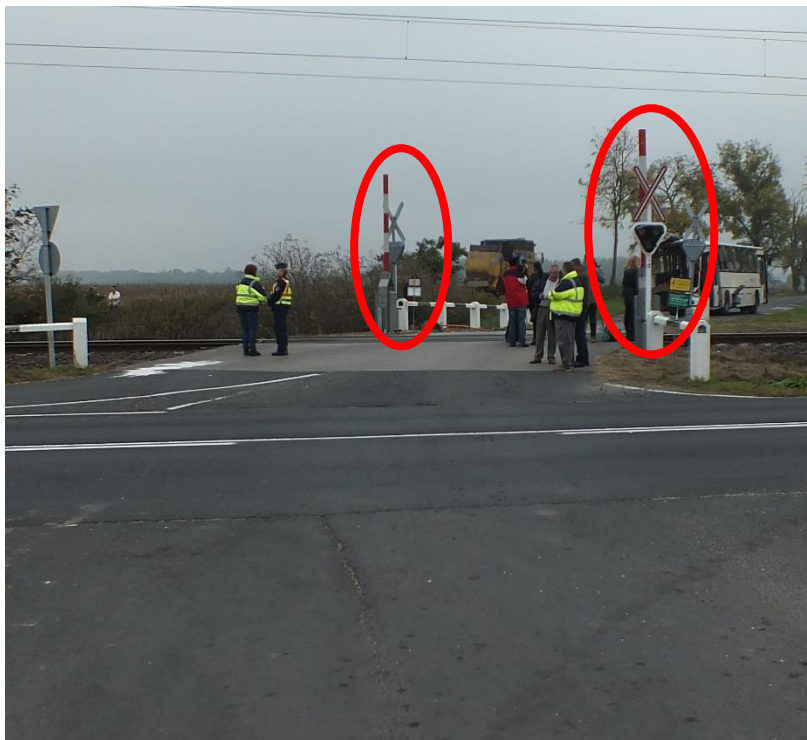
Az útátjárót biztosító fénysorompó a helyszíneléskor sötét volt, a félsorompó csapórúdjai sértetlenül felnyitott állapotban (4. ábra) voltak. A sorompószekrényt a Vb bezárt állapotban találta.

4. ábra Sértetlen csapórudak

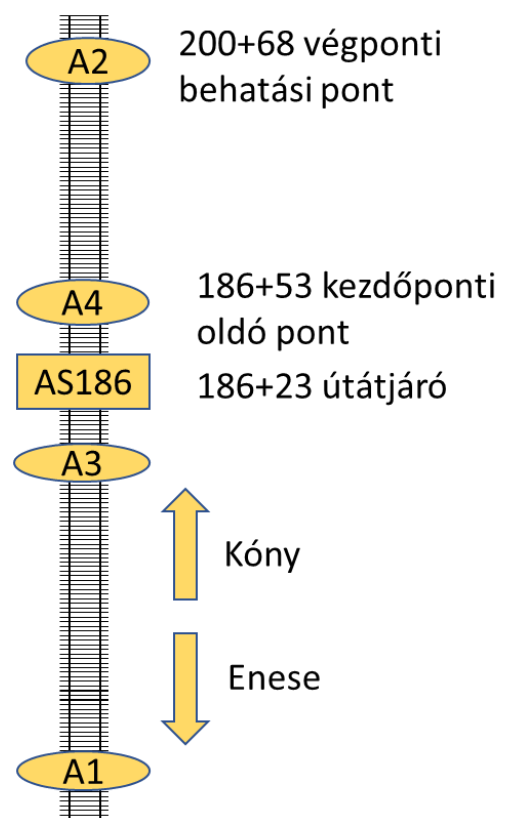
6. ábra Vonatérzékelő elemek elhelyezkedése a vasúti pályán

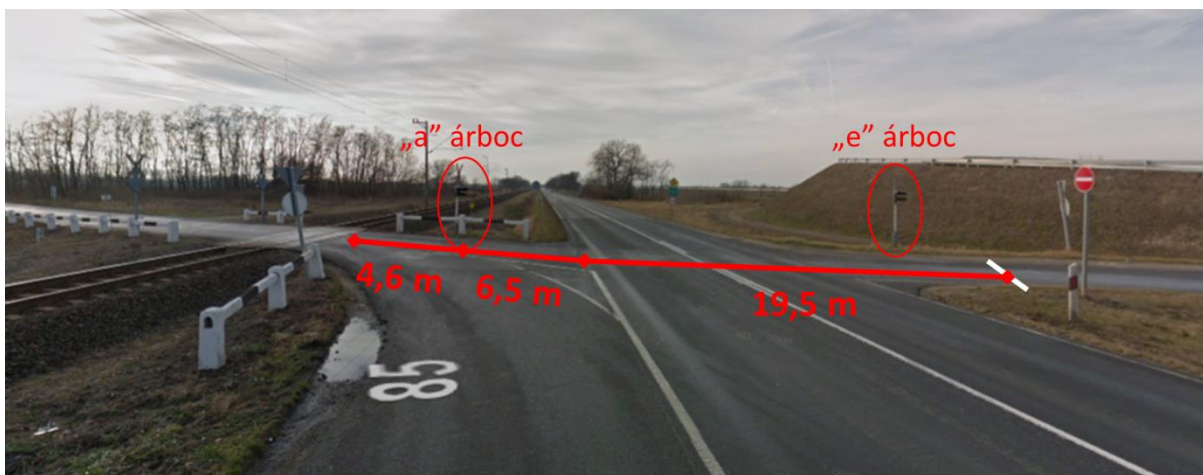
A jobb észlelhetőség érdekében a fénysorompó árboca a hurokban meg van ismételve („e” árboc”). A vasúti átjárót előjelző táblák mindkét irányból hiánytalanul el vannak helyezve, mindkét irány felől a „Vasúti átjáró kezdete” jelzőtábla van kitűzve. A fénysorompó „a” árboca és a 85 sz. főút széle között 6,5 méter távolság van (7. ábra).

7. ábra Releváns távolságok (forrás: maps.google.com – 2012. január és a Vb mérései)

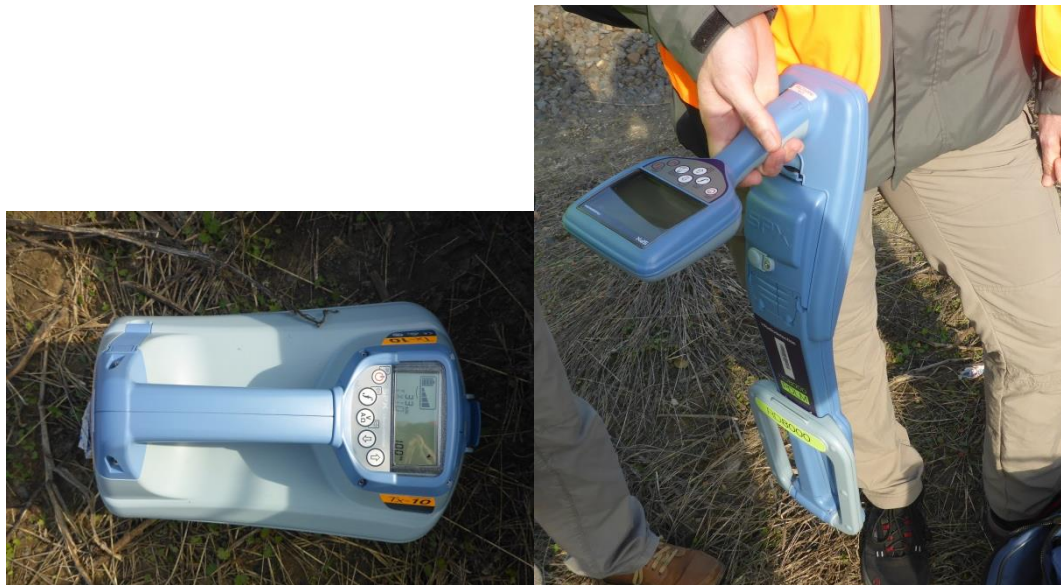
10. ábra A nyomvonal-kereső adó és vevő egységei

A próba során a behatási pont 13 kHz-es generátorának nagyfrekvenciás hurkának kábelvégeire csatlakoztattuk az adó egységet, a sugárzott jelet 33 kHz értékre állítva. (Megjegyzendő, hogy erre az érpárra nem életszerű a kereső műszer csatlakoztatása, de nem zárható ki teljesen.) A két sínzálra műterhelést helyezve a jelfogó nem ejtett el, ezáltal a fényorompón a fehér jelzés megmaradt.

A nyomvonalkereső adó részét a kábel fölé helyezve (nem közvetlenül a kábel ereire csatlakozva) a 13 kHz-es generátor vevő oldalán mérhető feszültségváltozás nem történt.

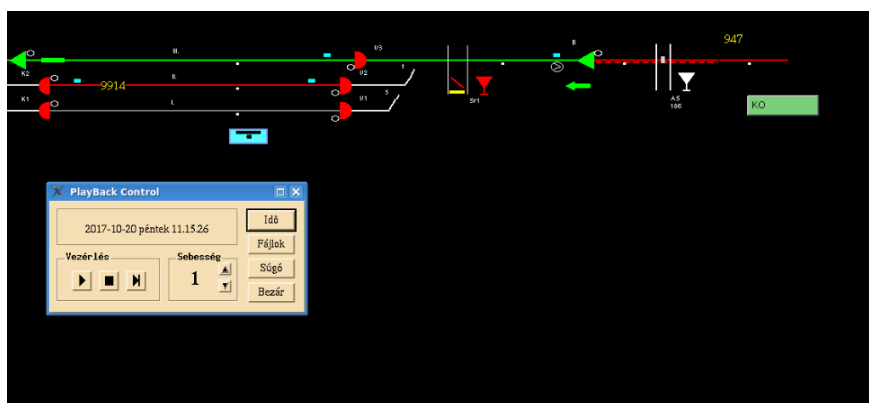
A rögzített adatok alapján egyértelműen megállapítható, hogy a 947 sz. vonat érkezésekor az A2 behatási ponton a berendezés nem érzékelte a vonatot, a fényesorompón megmaradt a fehér villogó jelzés (11. ábra). A vonatnak az A4 oldóponton történő áthaladása következtében a sorompóberendezés zavar állapotba került, mivel üzemszerű működés során az A4 pontot vonat nem érintheti anélkül, hogy korábban az A1 vagy A2 pontok valamelyikét nem érintette. A zavar állapot a fényesorompó elsötétülésével jár, azonban az AS186 jelű sorompó rendelkezik 3 perces piros hosszabbítás funkcióval, melynek következtében a fényesorompó nem sötétre, hanem piros villogóra váltott, és a késleltetést követően a csapórudak lezáródtak 3 percre.

11. ábra A KÖFI által rögzített képernyőkép a balesetet megelőzően
