ZÁRÓJELENTÉS

2017-1372-5

Vasúti baleset / Baleset vasúti átjáróban

Lakitelek - Kecskemét (AS239)

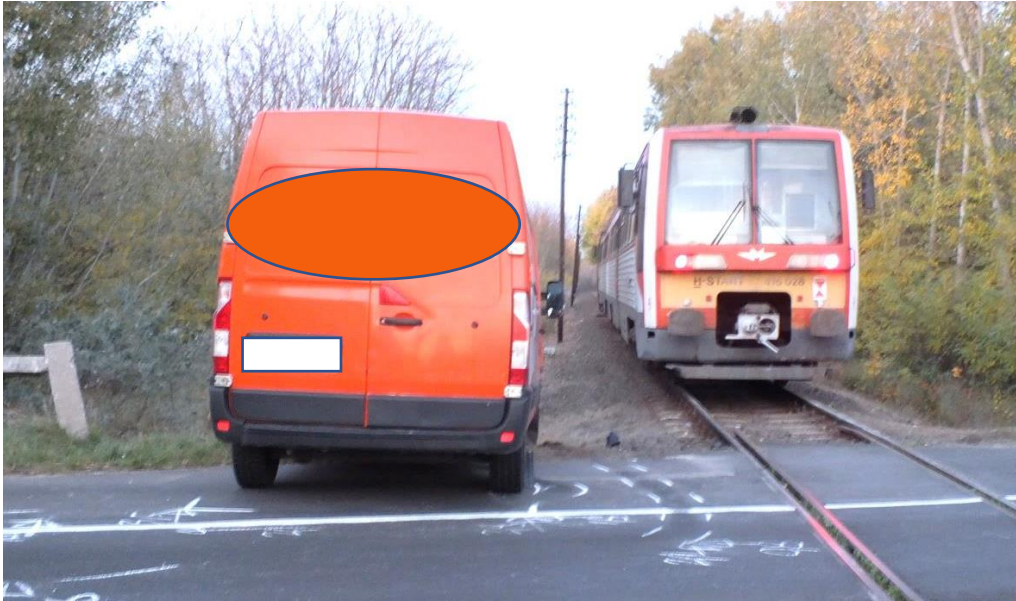
A Vb helyszínre érkezésekor a balesetben érintett járműveket, a vasúti biztosítóberendezés szerkezeti elemeit az ütközést követő helyzetben és állapotban találta. A gépkocsi a vasúti pályával párhuzamosan, a vonat menetirányával megegyezően az úton keresztbe fordulva állt, a vonat vége a gépkocsi elejétől kb. 3 méterrel Lakitelek irányába volt.

3. ábra: a járművek helyzete az ütközést követően

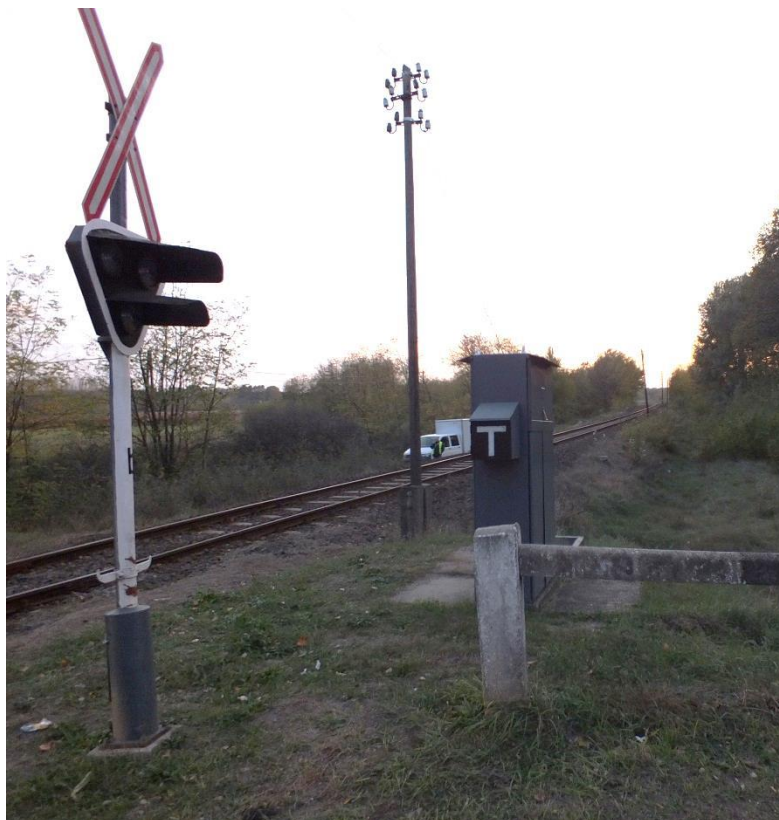
4. ábra A balesetben releváns csökkentett rálátási háromszög

A sötét fénysorompó esetén követendő közlekedési szabályokat a KRESZ egyértelműen szabályozza (ld: 1.7.1). Az útátjáró előtt megállva a csökkentett rálátási háromszögben nem akadályozták tereptárgyak, épületek a vasúti pályára való rálátást, így a járművezetőnek lett volna lehetősége meggyőződni arról, hogy közeledik-e vasúti jármű az átjáró felé.

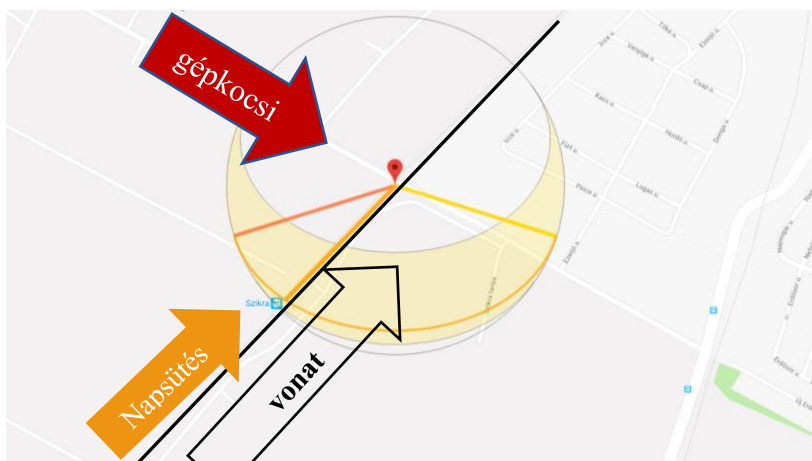
A baleset idején derült, napsütéses idő volt, a távolbalátás nem volt korlátozott. A Nap a vonat érkezési irányából sütött. (5. ábra)

5. ábra A Napsütés, és a járművek irányai

A fénysorompó optikáit árnyékoló takarólemezek elhelyezése a napsütés irányának megfelelően voltak felszerelve, így az optikák jelzéseinek megfigyelhetőségét az erős napsütés nem rontotta, az alacsony napállás miatt azonban annak vakító hatása a járművezető figyelemének elvonását okozhatta.

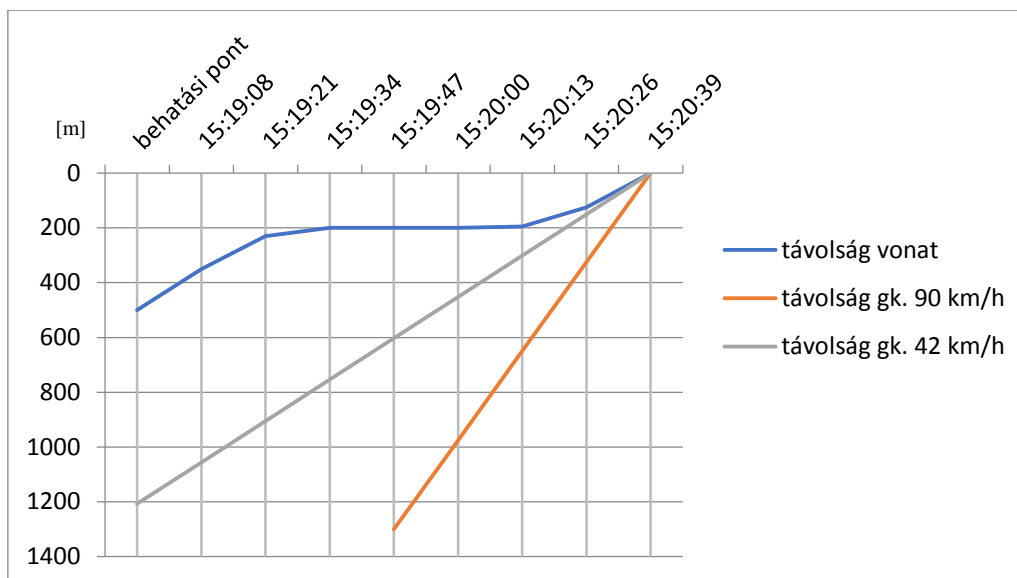
A járművek útátjáróba érkezése előtt eltérő sebességgel, és menetdinamikával közlekedtek. A közúti jármű sebességét a megengedett 90 km/órának feltételezve, a sorompó pirosra váltásakor és elsötétüléskor az útátjárótól beláthatatlan távolságra volt. Az útátjárótól 1200 méterre lévő kanyarból kibukkanva a vonat már Szikra megállóhelyen állt, a próbák tanulsága szerint (ld: 1.11) a fénysorompó ekkor már biztosan sötét volt.

Ahhoz, hogy a járművezető elméletileg, ideális körülmények között 1200 méterről megláthassa a 4 másodpercig pirosan villogó sorompót, irreálisan alacsony (42 km/h) átlagsebességgel kellett volna haladnia (6. ábra).

6. ábra Távolságok az ütközés előtt
