ZÁRÓJELENTÉS

**2017-1620-5 és 2017-1657-5
Vasúti balesetek / Kisiklások**

**Kelebia és Ferencváros
2017. december 14. és december 21.**

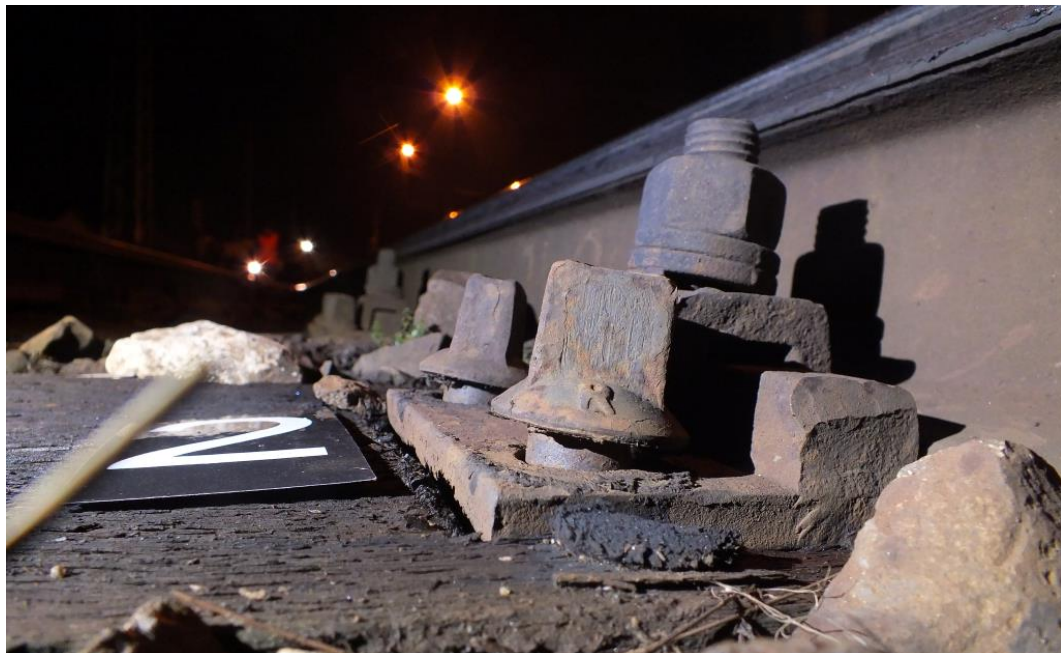
- a 18. váltóban oldalra dőlt síncsavarok voltak (3. ábra);
- a 23-28. aljagnál az ív külső sínszála mellett megtámasztó alátétlemezek voltak beépítve, a megtámasztott alátétlemez dinamikus oldalra tolódásának nyomával is (4. ábra);
- a kerék felkapási nyoma a 31. aljnál volt látható (5. ábra), ezt követően a nyomkarima a sínen futott a 35. aljig (6. ábra).

3. ábra: megdőlt csavarok a 27. aljon (Kelebia)

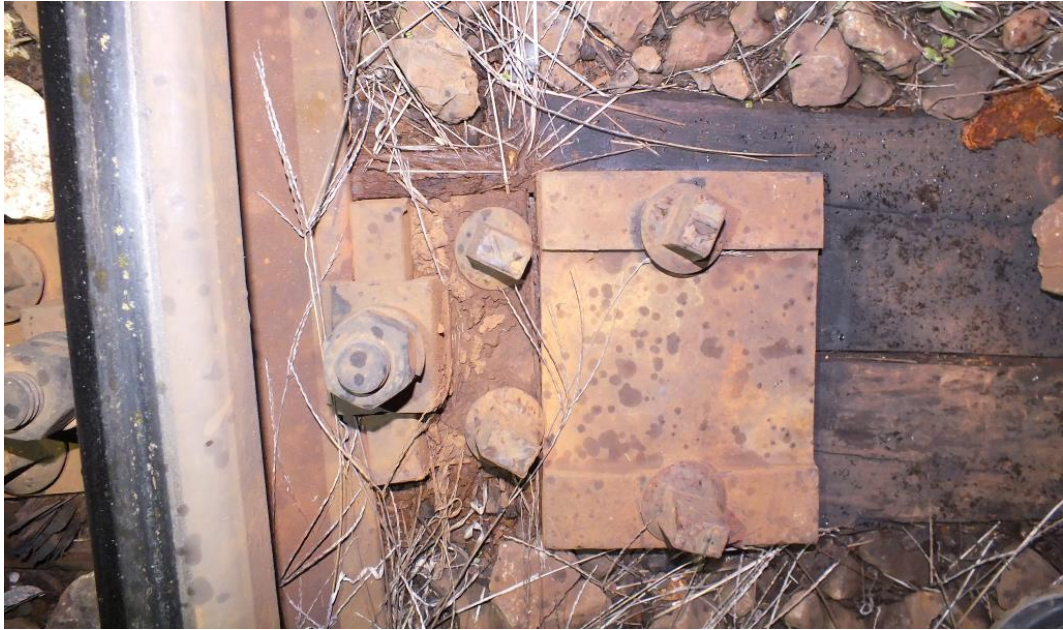
4. ábra: megtámasztott leerősítés és oldalra tolódás nyoma (Kelebia)

A kitérő 23-28. aljain az ív külső sínszála mellett megtámasztó alátétlemezek voltak beépítve, amelyek a pályahálózat működtetőtől kapott tájékoztatás szerint „2017.02.06-án kerültek beépítésre a megtámasztó lemezek a 18. kitérőben. Ez bevált módszer, Kelebia állomás területén a nagy teher miatti nyomtáv megtartás érdekében jelenleg a 6, 16, 18, 7, 13, 21-es sz. kitérők közbenső rész íveiben van ilyen lemezes megtámasztást.”

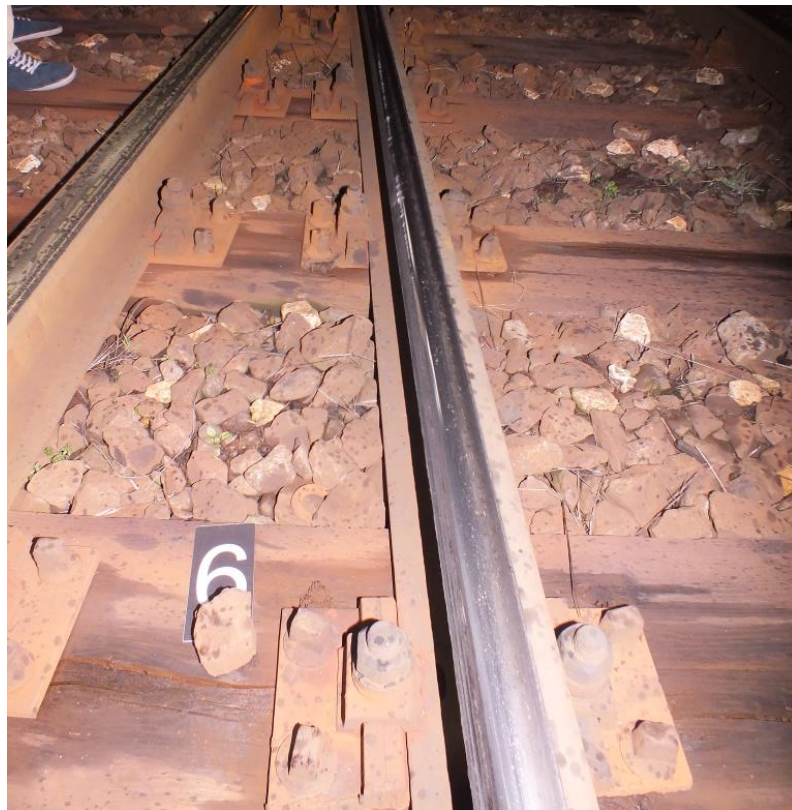
5. ábra: felkapási nyom és a nyomkarima sínkoronán futása (Kelebia)

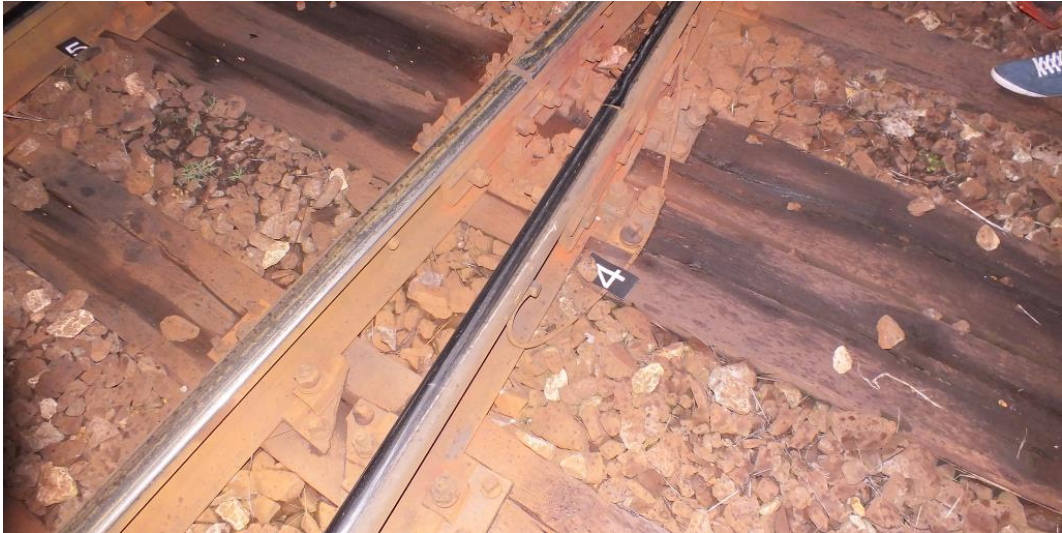
6. ábra: a leesés helye a külső oldalon (Kelebia)

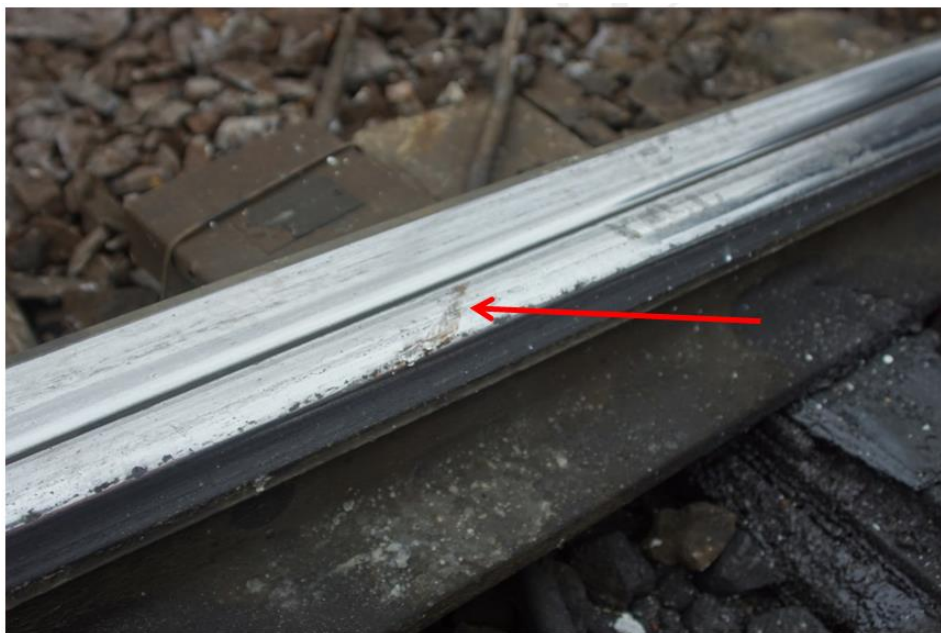
- a vágányon található nyomokról a Vb fényképet készített, méréseket végzett (lásd még: 1.4.3.2).
- a nyomkarima felkapási nyoma az 5-6. aljak között volt látható (7. ábra), ezt követően a kerekek az aljakon gördültek tovább a 13. aljig (8. ábra).
- a kisiklás következtében a váltófűtőberendezés kapocsdoboza leszakadt a rögzítéséről.

7. ábra: nyomkarima felkapási nyoma a külső oldalon (Ferencváros)

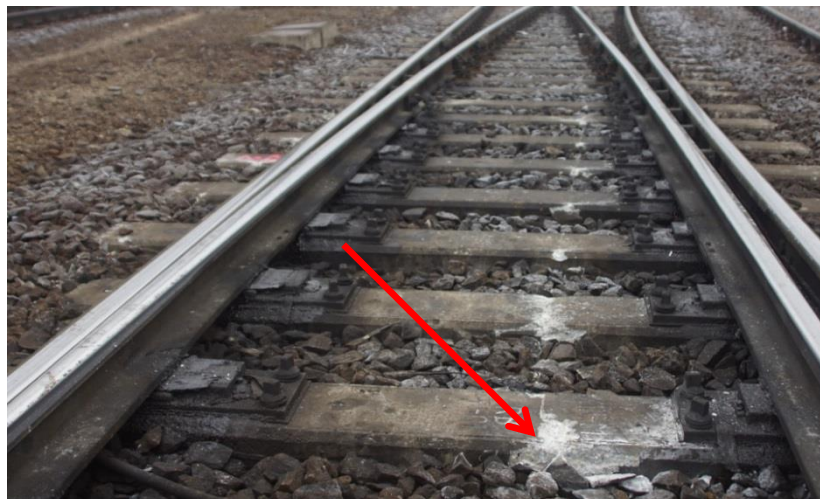
8. ábra: kerék lesési helye a belső oldalon (Ferencváros)

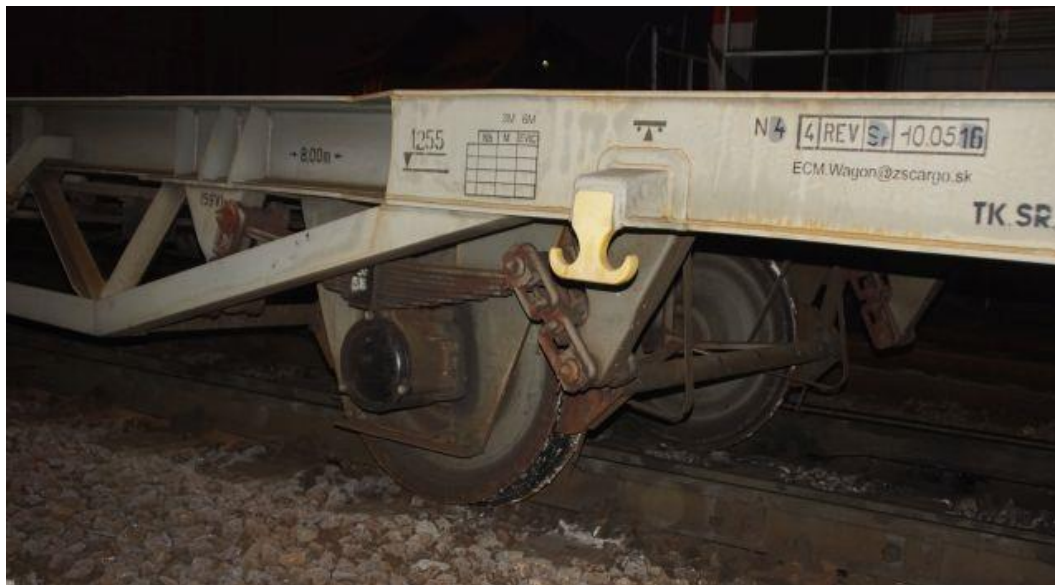
A 2156 4426 178-0 psz. kocsí kisiklott második tengelye, a 71+52 szelvényben a kitérő vályúaljától számított 12. betonlapon állt meg. A kocsí első tengelyénél a hordrugók tájolócsapjai, a csapágytok fészkeiből, ki voltak ugorva. A 12. kocsí felőli végén a csavarkapocs kengyel el volt törve. A fékberendezések vonatnemváltói a 2156 4426 178-0 psz. kocsí kivételével, gyors működésű állásba voltak állítva.

10. ábra: a kisiklott kerékpár

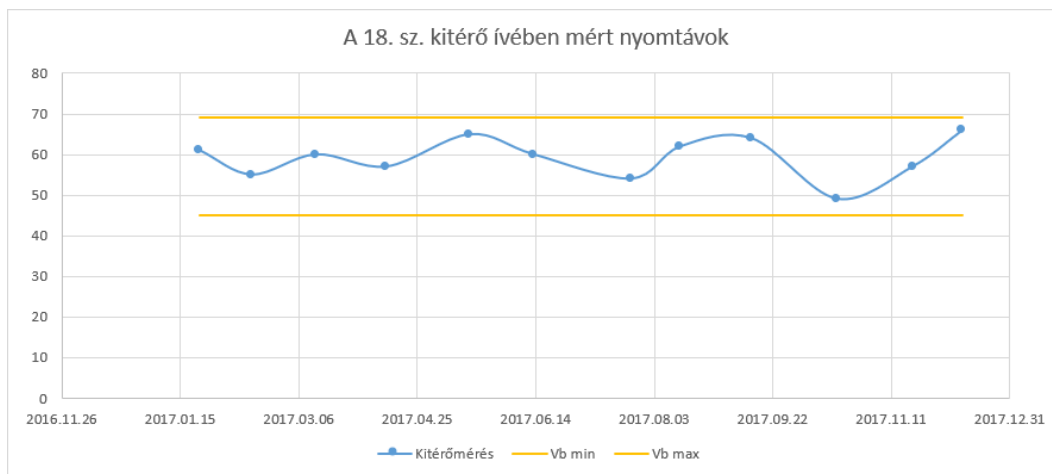
Kelebián a kitérővizsgálati könyv a 18. sz. kitérő ívében mért nyomtávról a 13. ábrán kék vonallal jelölt adatokat tartja nyilván. A Vb jelenlétében e szakaszon mért nyomtávok szélsőértékeit a sárga vonalak jelölik.

13. ábra: nyomtávok a kitérő ívében

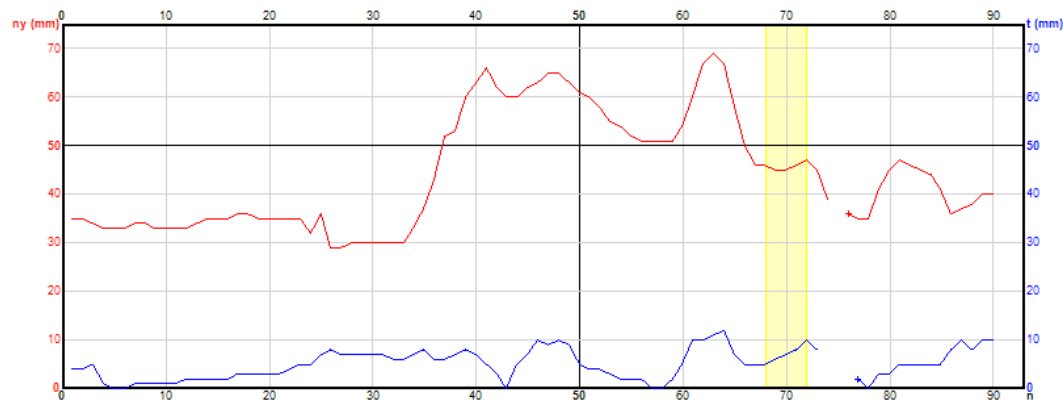
A vágány mért adatai a 14. ábra tartalmazza a 8. kitérő végétől; a sárga sáv a felkapás és leesés helyét mutatja.

14. ábra: a vágány mért adatai az alj sorszáma függvényében (vörös: nyomtáv, kék: fekszint, jelölés: a felkapás és leesés helye)

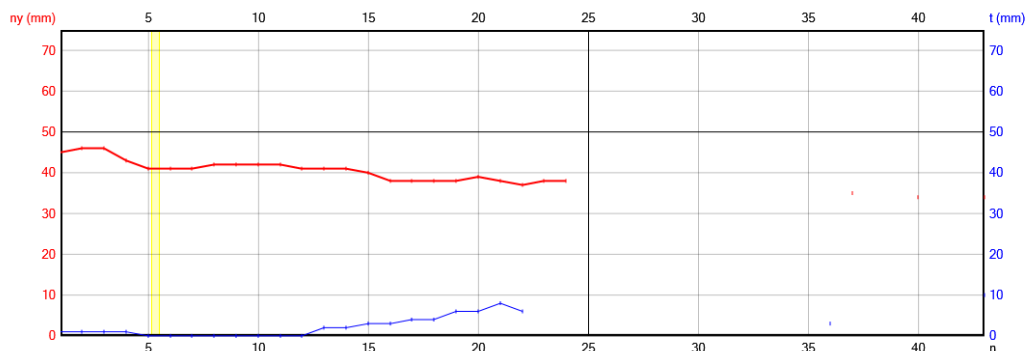
A vágány (kitérő) mért adatait és a felkapás helyét a 15. ábra tartalmazza.

15. ábra: az 51 kitérő mért adatai
(vörös: nyomtáv, kék: fekszint, jelölés: a felkapás helye)

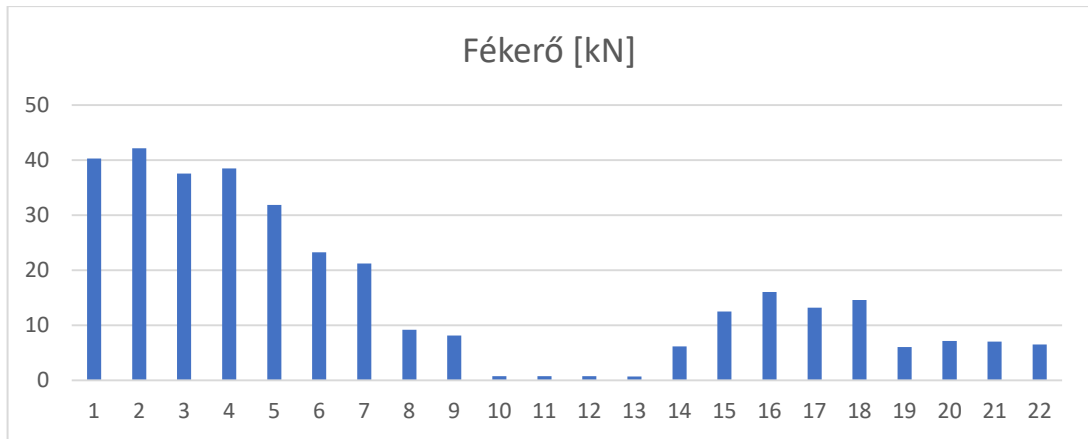
A Vb becslési eljárásával – figyelembe véve a kocsik eltérő elegytömegét is – az egyes járművek fékerőinek alakulása a kisiklás pillanatában az alábbiak szerint szemléltethető (az ábra a kelebiai kisiklás szerelvényét mutatja):

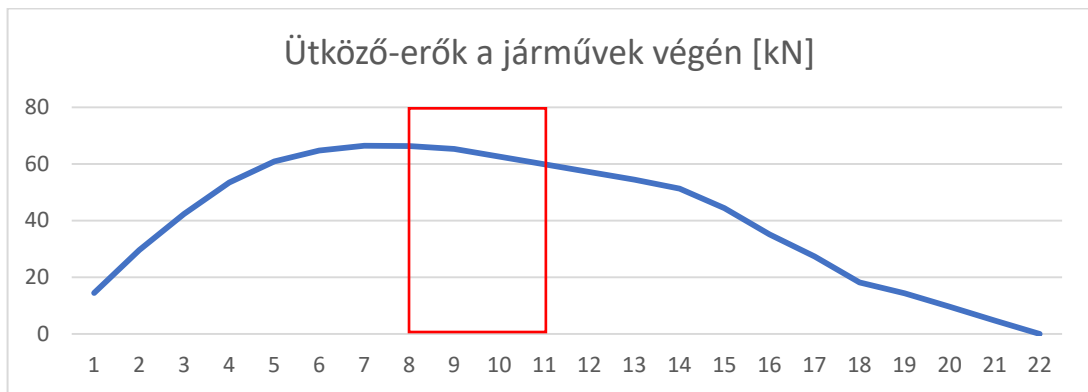
Mivel a vonat kocsijai együtt mozognak, nagyon hasonló mértékben együtt lassulnak, a vonat elején lévő – átlagosnál jobban fékezett – kocsik fékhatása részben a vonat végének lassítására is fordítódik. Ez az erőhatás az ütközőkön adódik át, és pedig az alábbiak szerint:

Ebből adódóan a vonat összenyomódik, az ütközőkön hosszirányú nyomóerők keletkeznek. A hosszirányú erők az ívben haladó kocsik esetében kifelé ható erővé transzformálódnak, aminek ellenerejéként a kerék-sín közötti terelőerő megnövekszik (21. ábra).
