ZÁRÓJELENTÉS

2017-186-4

légiközlekedési baleset

Schleicher K-7

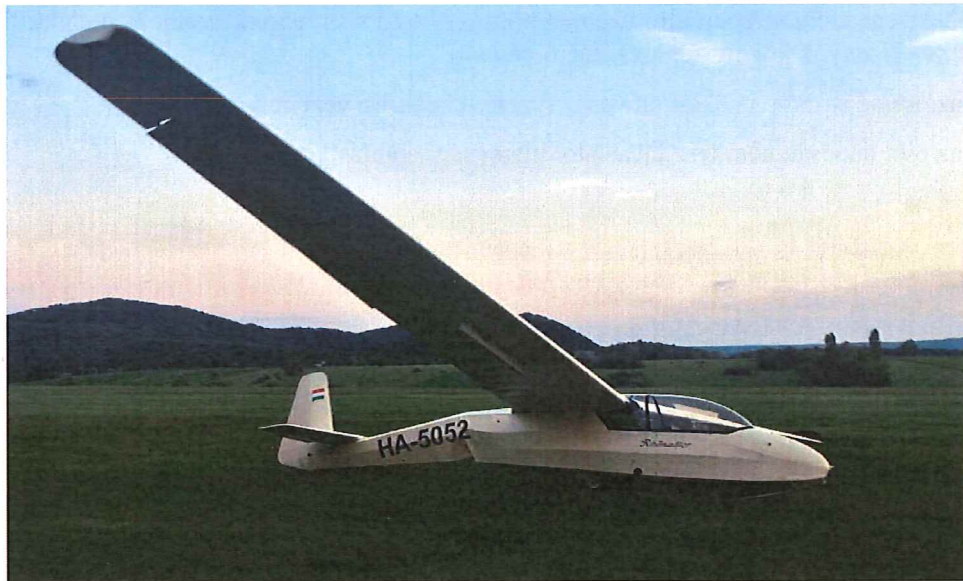
2017. május 20-án a farkashegyi repülőtérrel oktató, és növendéke gyakorló feladatra indult K-7 típusú vitorlázó repülőgéppel. Tanúk elmondásából ismert, hogy az oktató az erős szél és turbulencia miatt repült a növendékkel. Körülbelül egy órányi repülést követően az oktató és a növendék leszállás szándékával közelítette meg a farkashegyi repülőtér 33-as futópálya negyedik fordulóját. A negyedik forduló befejezésekor a légi jármű repülési magassága – a megszokottól kissé magasabb – körülbelül 250 méter volt a felszállás helyétől. A fedélzeten tartózkodó két személy egybehangzó állítása alapján a repülőtér megközelítése során a légi járművet az oktató vezette. Besiklás közben az oktató teljes féklapot használt, elmondása szerint 90 km/óra műszer szerint sebességgel repült, azzal a céllal, hogy a repülőgép a leszállás után a starthoz a lehető legközelebb álljon meg. Az erős szél, a siklósebesség és a teljesen nyitott féklap kombinációja miatt a megszokott besiklási profiltól meredekebb pályán közelítették meg a futópályát. A leszállási manőver megkezdésekor a talaj felett körülbelül 15-20 méter magasságban az oktató a légi jármű sebességét az adott körülmények között kevésnek érezte, amelyet a féklap becsukásával és ezzel egy időben sebességgyűjtő manőver indításával – az állásszög csökkentésével – próbált növelni. A manőver során az oktató azt tapasztalta, hogy a légi jármű sebessége nem nő változatlan intenzív süllyedés mellett. A kialakult helyzetben, körülbelül 3 méterrel a felszín felett az oktató a botkormány hátra húzásával próbálta meg az intenzív süllyedés mértékét csökkenteni. Ezt követően a légi jármű nagy függőleges sebességgel, főfutóval a földnek ütközött. Az ütközés során az első ülésben helyet foglaló növendék csigolyatorést szenvedett, valamint a légi jármű törzse jelentős mértékben megrongálódott.

2. ábra: az eseményben érintett légi jármű leszállás után

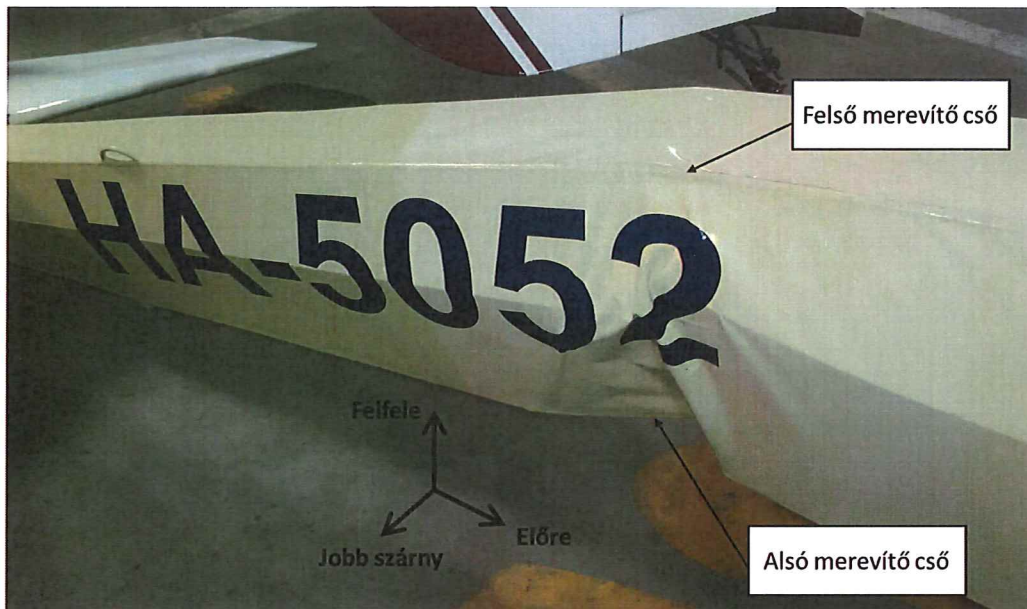
A légijármű tulajdonosával szerződésben álló repülésbiztonsági szervezet tájékoztatása alapján az esemény bekövetkezése óta a légijármű sérüléseinek felmérése röntgen és endoszkópos diagnosztikai eljárással megtörtént. A szárnyak sem a bekötéseknél, sem a faszervezetben nem sérültek. A törzsrács alsó merevítője hajlott össze két csomópont között, aminek következtében 3 felső merevítő cső is ívesre hajlott (3.ábra).

3. ábra: a légijármű sérült törzse

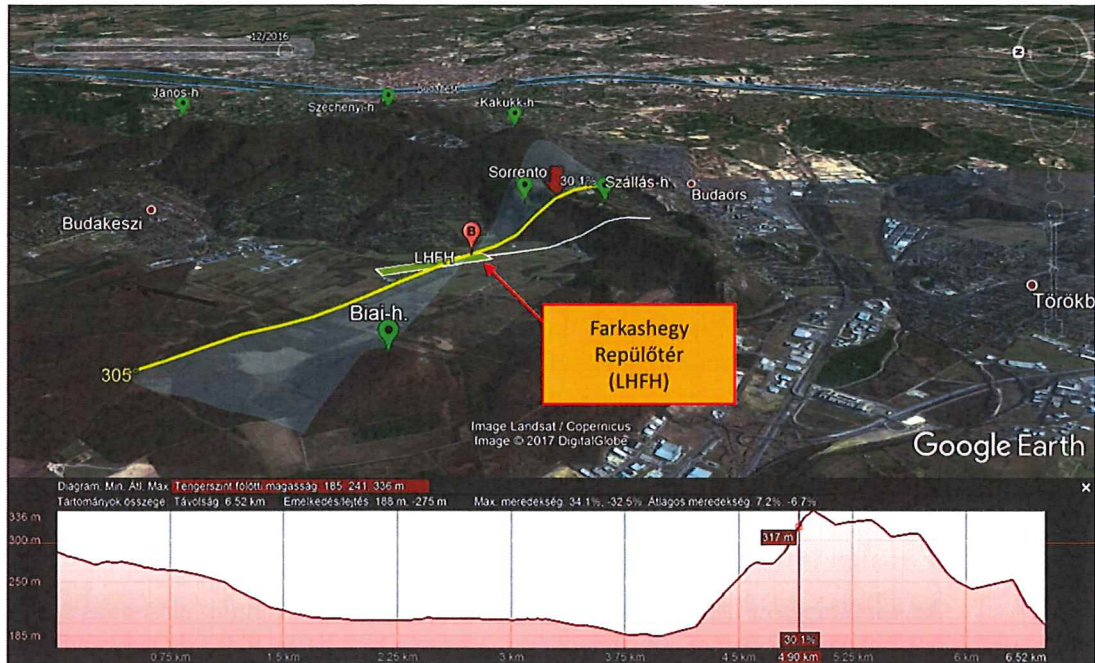
Az esemény nappal, jó látási viszonyok mellett történt. Az esemény délutánján egy markáns, alsólégi hidegbetörés nyomán a térségben megélnékült az ÉNy-i szél, mely az esemény idejére – a jánoshegyi mérőállomás adatai szerint – 15-20 m/s-os, azaz viharos erősségűvé vált. A szél a hegygerincet közel merőlegesen, 280-305°-os iránytartományból fújta meg. A farkashegyi repülőtér környékén a lejtők meredeksége 20-30%.

4. ábra: domborzat függőleges metszete Farkashegy Repülőtértől 305°-os irányon

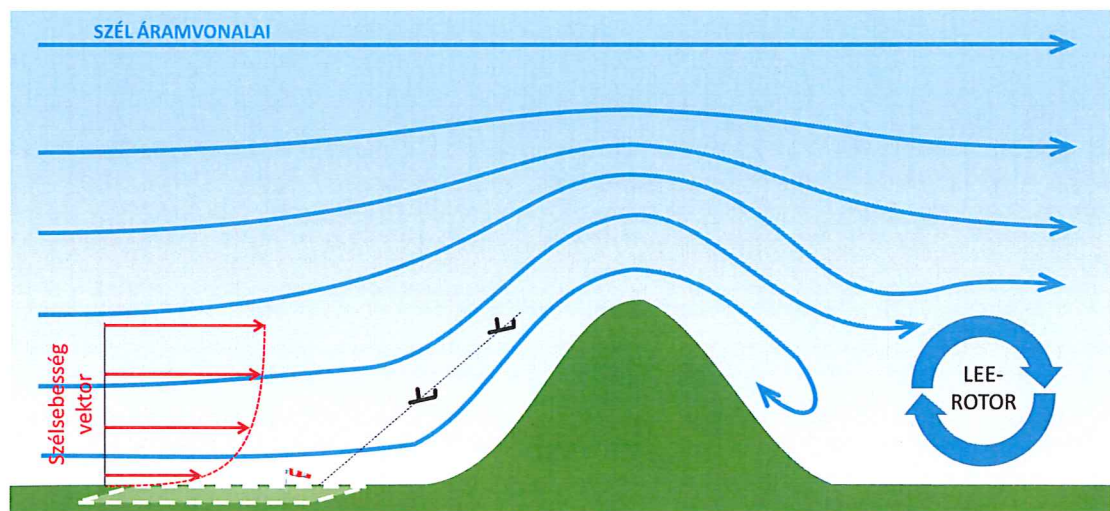
Az 1.7. fejezetben ismertetett meteorológiai adatokból a Vb azt feltételezi, hogy a szél sebessége a magasság csökkenésével igen drasztikusan változott. Ilyen esetekben a légjármű levegőhöz viszonyított sebessége rövid idő alatt jelentősen csökkenhet.

5. ábra A szél függőleges gradiense a hegy szél felőli oldalán és a hegy mögötti áramlás¹

A Vb a szakmai vizsgálata során arra a következtetésre jutott, hogy az esemény bekövetkezésének oka az volt, hogy az oktató nem kellő mértékben vette figyelembe a szélesség magassági gradiensének mértékét és az adott szélviszonyokhoz tartozó turbulenciát.

Az MRSz Repülésbiztonsági Szervezete biztonsági ajánlásként a bekövetkezett eseménnyel kapcsolatban javasolja, hogy az üzemben tartó és képzéssel foglalkozó szervezet a hasonló esetek elkerülése érdekében az erősen turbulens viszonyok közötti repülés sajátosságaira – minden ilyen típusú időjárási viszonyok közötti repülések megkezdése előtt – hívja fel a légi jármű személyzetek figyelmét. Különösen a turbulencia aerodinamikai sajátosságaira és a kedvezőtlen hatások kiküszöbölésének megfelelő eljárási rendjére.
