## Az esemény ismertetése

| <b>Esemény helye:</b> | Budaörs repülőtér; Magyarország | | | |
| <b>Légijármű típusa, lajstromjele:</b> | Kompress, CH7, OK-OHA 38 | | | |

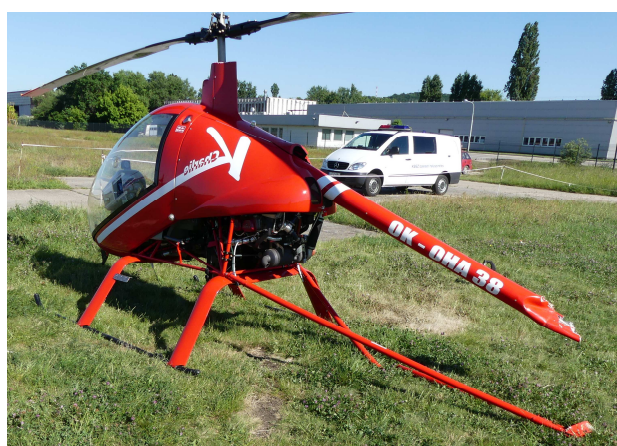
2. ábra Az érintett légijármű a baleset után

A sérült helikopter Budaörs repülőtér területén a hangárok előtti beton felületű állóhelyektől 15-20 méternyire, füves területen, csúszótalpain állva került nyugalomba. A légijármű főbb sérülései: Az egyik forgószárny lapát vége letört, a másik lapát belépője erősen megrongálódott a faroktartóval történt ütközés következtében. A faroktartó gerendája és kitámasztó rúdjai eltörtek, elszakadtak. A farok-rotor és annak áttételháza leszakadt a farokrésztől, meghajtó tengelye eltört. A farokrotor elszálló darabja egy személyt könnyebben megsebesített. A motor főtengelytől az áttételházhhoz vezető bordás ékszíj feszítő berendezése sérült, feltehetően a talajnak ütközéskor fellépő rendkívül nagy tehetetlenségi gyorsulás következtében.
