# ZÁRÓJELENTÉS

2017-214-4

légiközlekedési baleset

Trixy G4-2R,

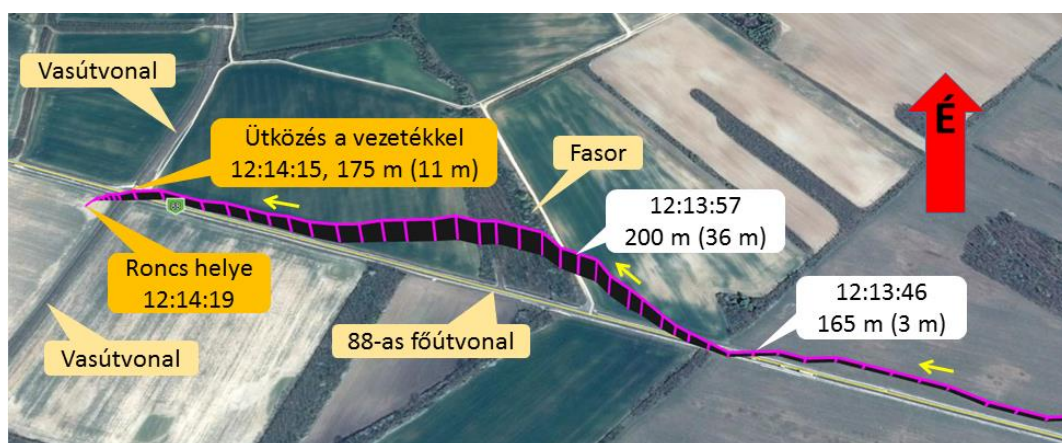
7. ábra: a D-MFOR autogyro vezetékekkel ütközésének helye

12 óra 13 perc 46 másodperckor mintegy 3 méteres magasságban repült a légi jármű, majd az előtte keresztben elhelyezkedő faszor miatt 36 méter magasságra emelkedett. A faszor feletti átrepülést követően a repülési magasság ismét lecsökkent a talajszinthez képest körülbelül 10 méterre a vasútvonal felsővezetékével történt ütközésig, 12 óra 14 perc 15 másodpercig. Ezen időtartam alatt a motor fordulatszám és a forgószárny fordulatszám enyhén növekedett.

Az ütközéskor a légi jármű a vasútvonal 25kV feszültségű tápkábelét, illetve az optikai kábelt elszakította. Az ütközés során a forgószárny tengely és a forgószárny lapátok olyan mértékben deformálódtak, hogy az autogiro további repülésre alkalmatlanná, illetve irányíthatatlanná vált. Az ütközést követően mintegy 4 másodperccel a légi jármű a talajnak csapódott, majd a jobb oldalára borulva nyugalomba került.

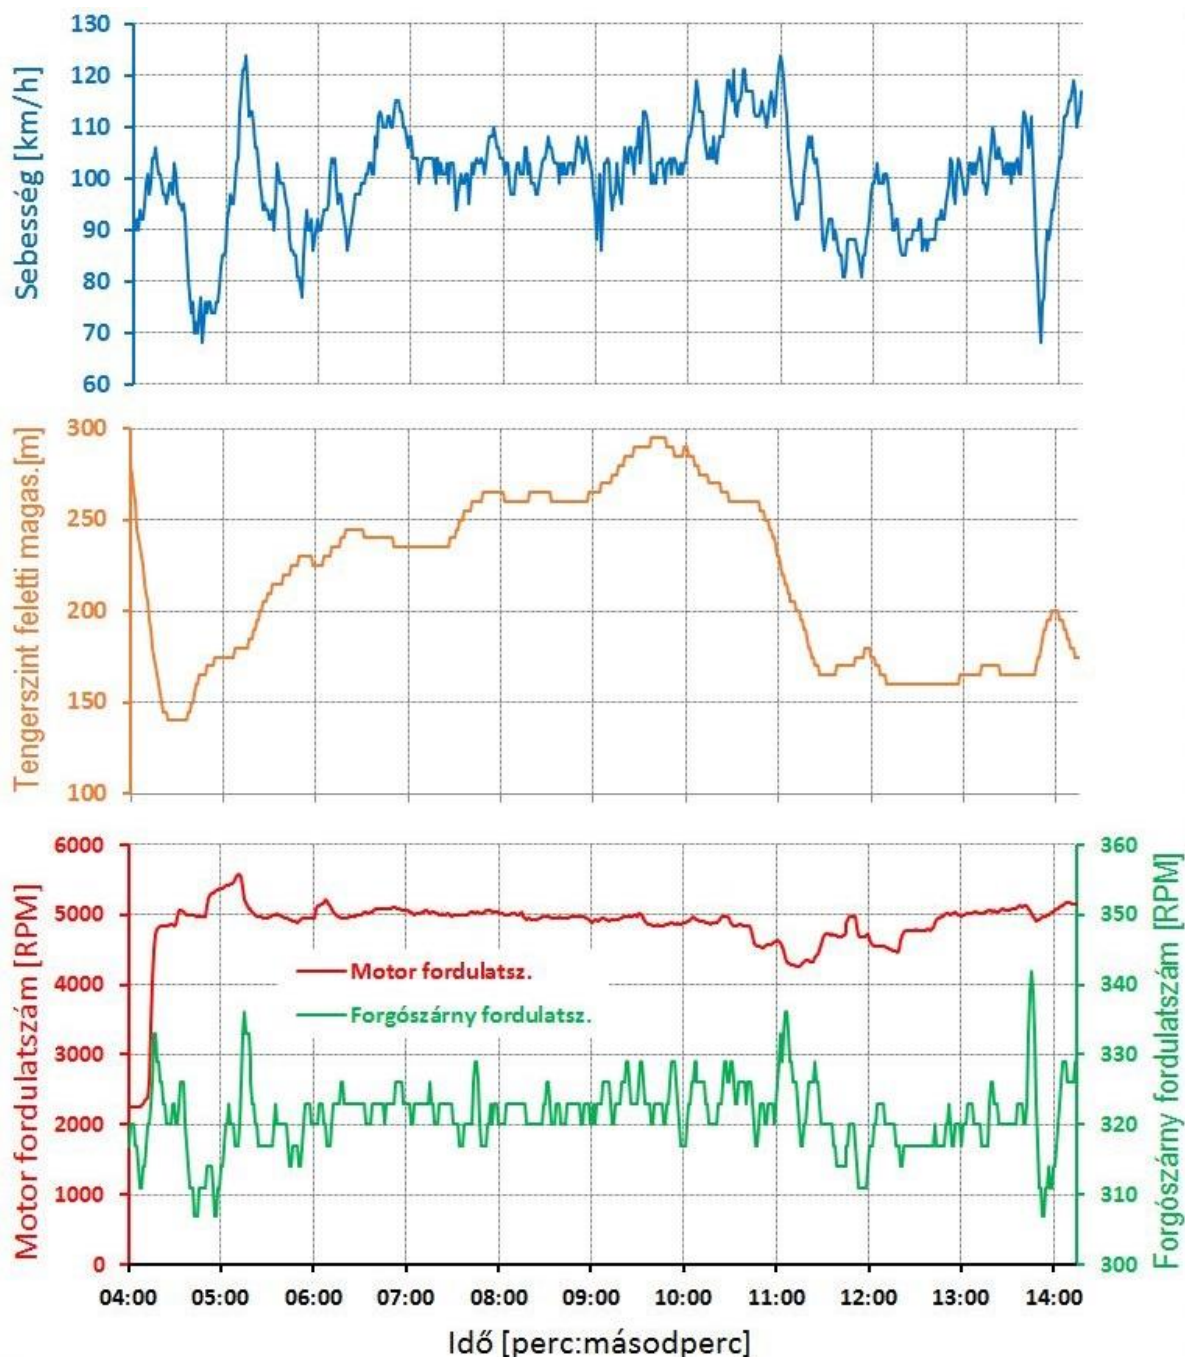
**8. ábra:** a paraméterek értékei a repülés utolsó 10 percében

A 8. ábrán a repülési sebesség (IAS), a repülés tengerszint feletti magasság, a motor fordulatszám és a forgószárny fordulatszám látható a repülés utolsó 10 percében (12 óra 04 perc 00 másodperctől 12 óra 14 perc 15 másodpercig).

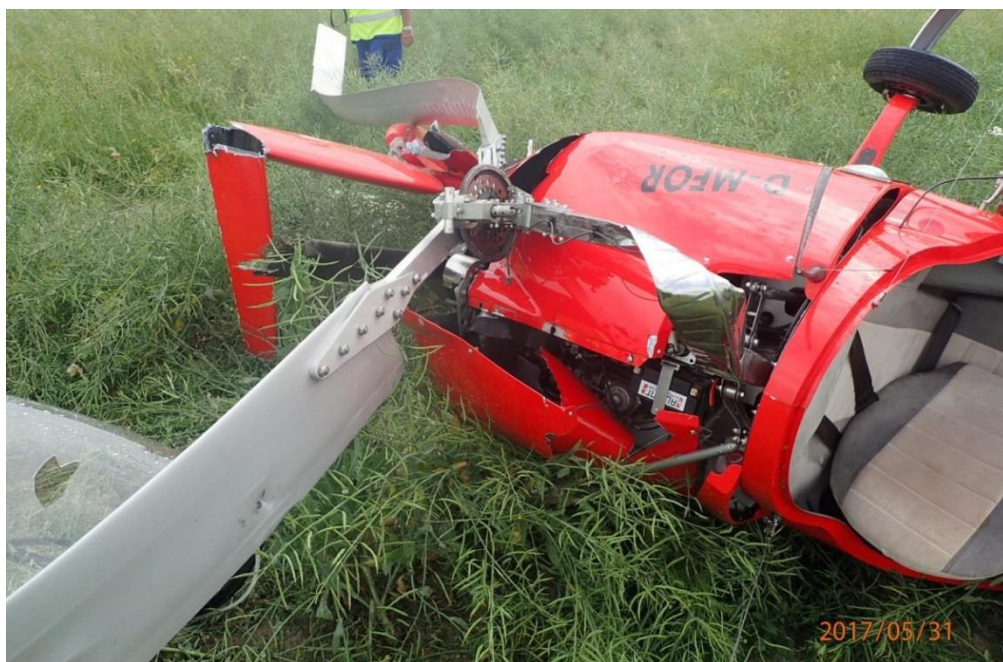
A vasúti felsővezetékkel történt ütközés következtében a rögzített adatok alapján az autogiro forgószárnyának forgása megállt. A forgószárnyon további felhajtóerő nem keletkezett, az autogiro irányíthatatlanná vált. A talajjal történő ütközés következtében az autogiro a jobb oldalára borult, majd nyugalomba került (9. ábra).

9. ábra: a D-MFOR autogiro a földet érést követően

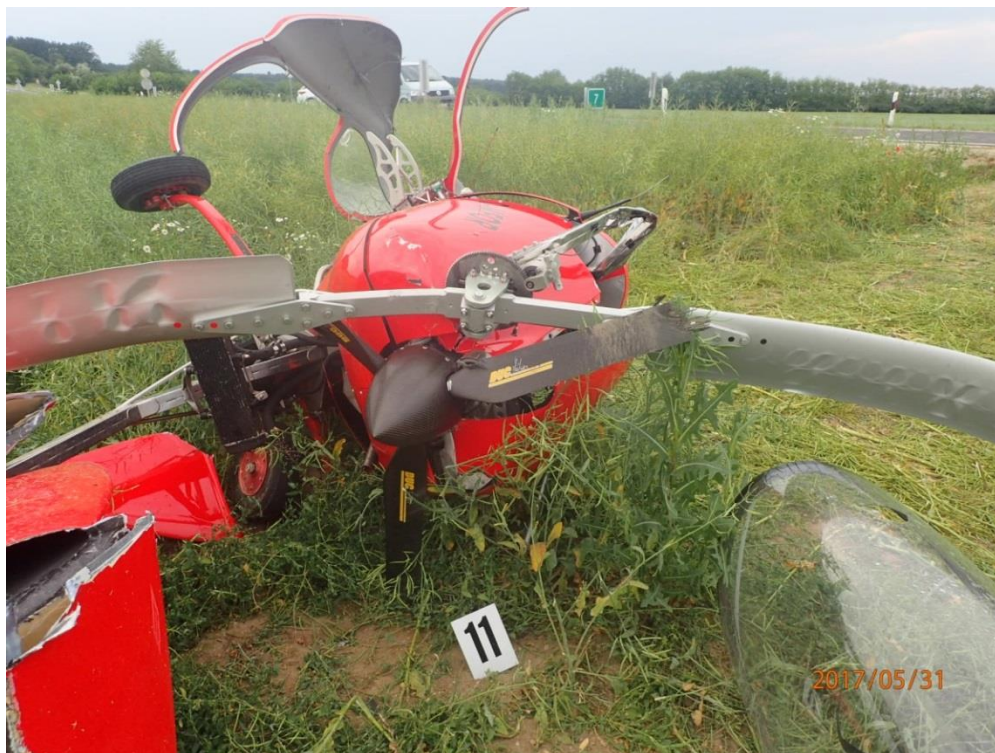
A motor légsavarjának sérüléseiből, illetve az azon található föld nyomokból megállapítható, hogy az autogiro jobb oldalára borulásakor a motor még járt (10. ábra).

10. ábra: a motor légsavarjának sérülései

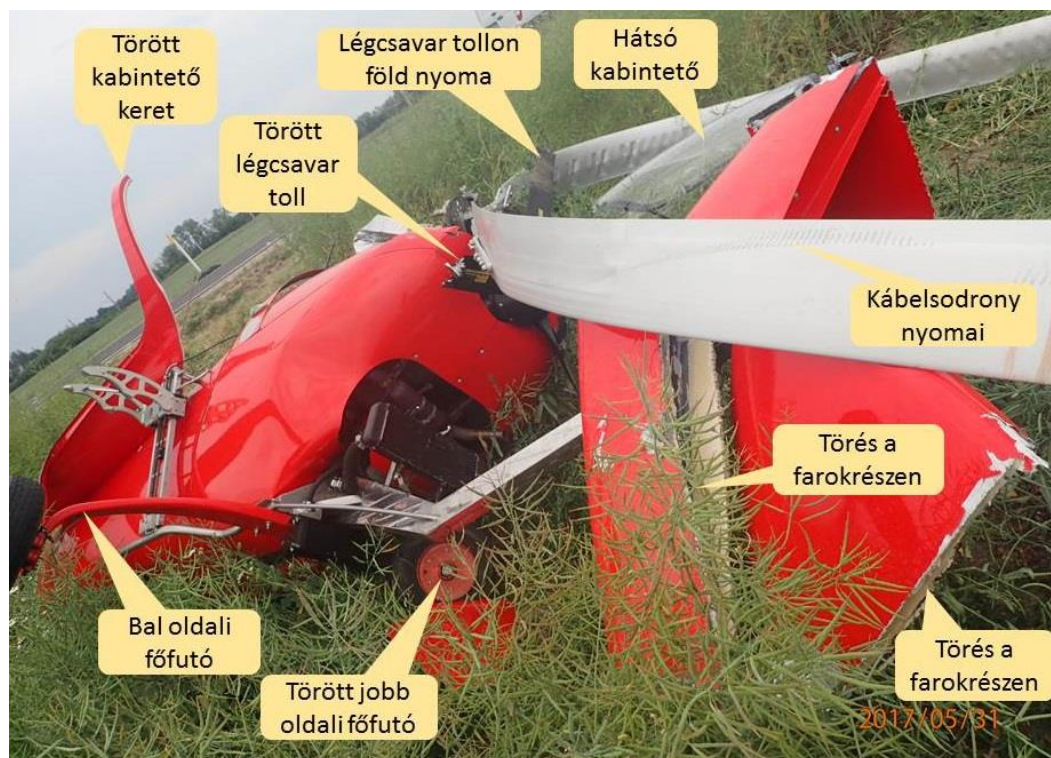
**11. ábra:** a nyugalomba kerülést követően az autogiron látható sérülések

A légijármű jobb oldali futóműve a földet éréskor tört ki, amelyet követően az autogiro a jobb oldalára borult. Az egyik légcsavar tollon található föld nyom és a másik légcsavar tollon található törés alapján megállapítható, hogy földet éréskor, illetve az azt követő jobb oldalra boruláskor a motor még járt. A motor, illetve a légcsavar forgása azt követően állt meg, miután a forgószárny nekiütközött. A kabintető kerete az autogiro jobb oldalra borulásakor törött el, melyet követően a hátsó kabintető kirepült a keretből.

A forgószárnyon található párhuzamos apró sérülések (11. ábra) a kábelsodronnyal való ütközéskor keletkeztek, még a földet érést megelőzően. A forgószárny lapátán kívül kábelsodrony nyomai láthatóak a forgószárny tengelyén, a pilótakabin orr részén, illetve az elülső kabintetőn is.

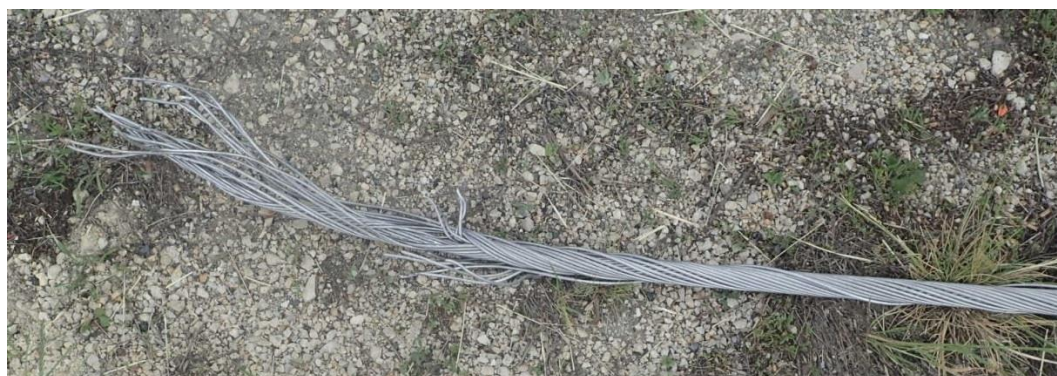
Az elszakadt kábelsodrony a 12. ábrán látható. Amennyiben ez a kábel egy fémes felületen elcsúszik, azon párhuzamos nyomokat hagy, amennyiben egy festett felületen csúszik, azon összefüggő nyom marad utána.

**12. ábra:** az elszakadt 25 kV-os kábelsodrony

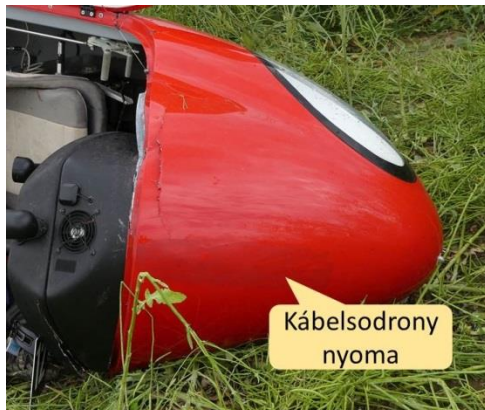
A nyomok vizsgálatát követően a Vb meghatározta, hogy a kábelsodronnyal történt ütközés során a sérülések milyen időrendben keletkeztek a légijárművön. Az első nyom a pilótakabin orr részén található (13. ábra), amely az elülső plexi kabintetőn folytatódik (14. ábra). Ezen nyomok arra utalnak, hogy a kábelsodrony a pilótakabin fölött végig csúszott.

**13. ábra:** az orr rész sérülései

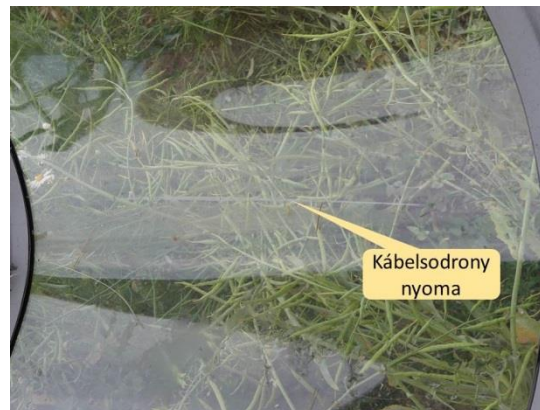
**14. ábra:** az elülső kabintető sérülése

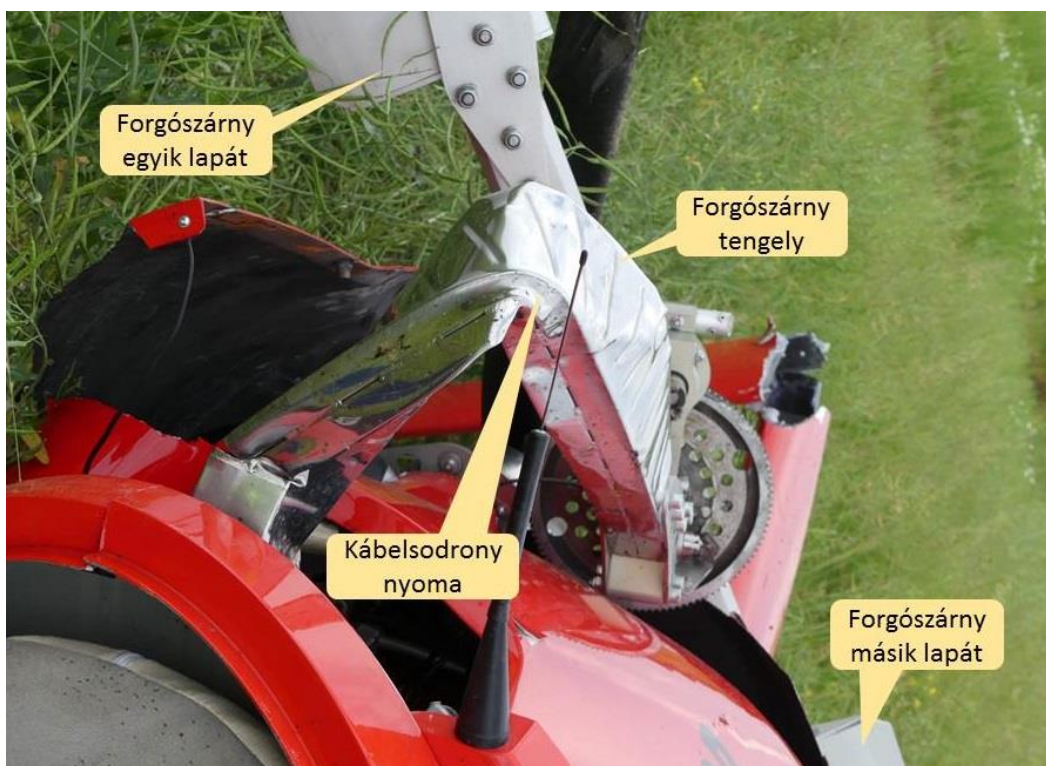
Ezt követően a kábelsodrony a forgószárnytengelynek (15. ábra), majd a forgószárny lapátoknak (11. ábra) ütközött.

**15. ábra:** a forgószárnytengely sérülése

A forgószárnytengelyének deformációja alapján megállapítható, hogy a kábelsodrony forgószárnytengellyel történő ütközése során keletkeztek a legnagyobb erőhatások, amelyek következtében meghajlott a forgószárnytengely. A meghajlott tengely fölött a kábelsodrony elcsúszott, majd beleakadt a forgószárny lapátokba, amelyeket hátrafelé elhajlított (11. ábrán látható nyomok igazolják). A létrejött erőhatások következtében a forgószárnytengely tovább hajlott, közel 90°-ot az eredeti pozícióhoz képest. Ezt követően a kábelsodrony elszakadt, majd a légijármű a tehetetlenségének hatására folytatta mozgását.

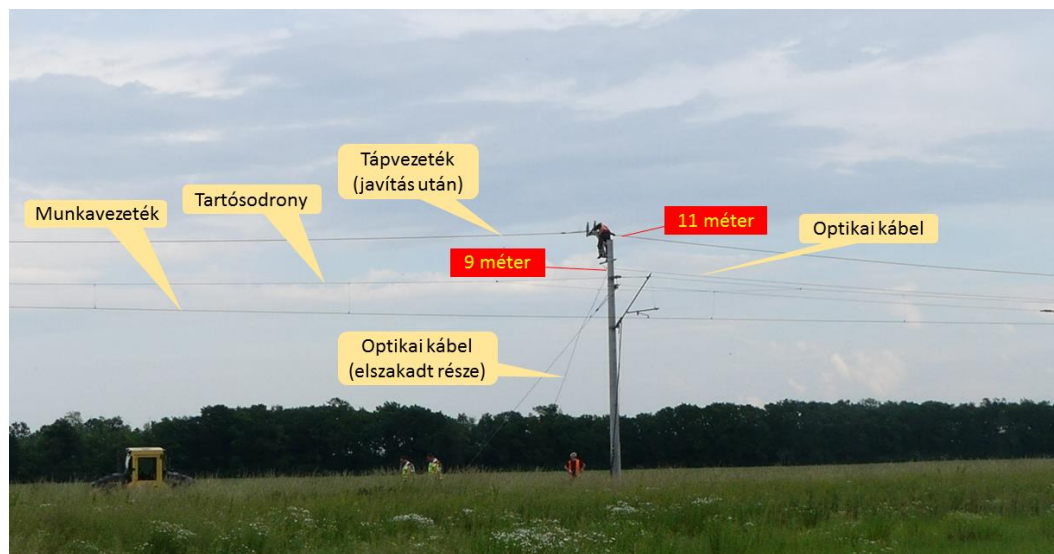
A 16. ábrán a tápvezeték megjavítása utáni állapotban a vasúti felsővezetékek láthatóak. A tápvezeték körülbelül 11 méteres magasságban, az optikai kábel körülbelül 9 méteres magasságban van a tartó oszlopokon rögzítve. Az oszlopok között a belógás miatt a kábelek valamennyivel alacsonyabban húzódnak, így megállapítható, hogy a légijármű 10-11 méteres talajszint feletti magasságban ütközött a tápvezetéknek.

**16. ábra: a vasúti felsővezetékek elhelyezése**

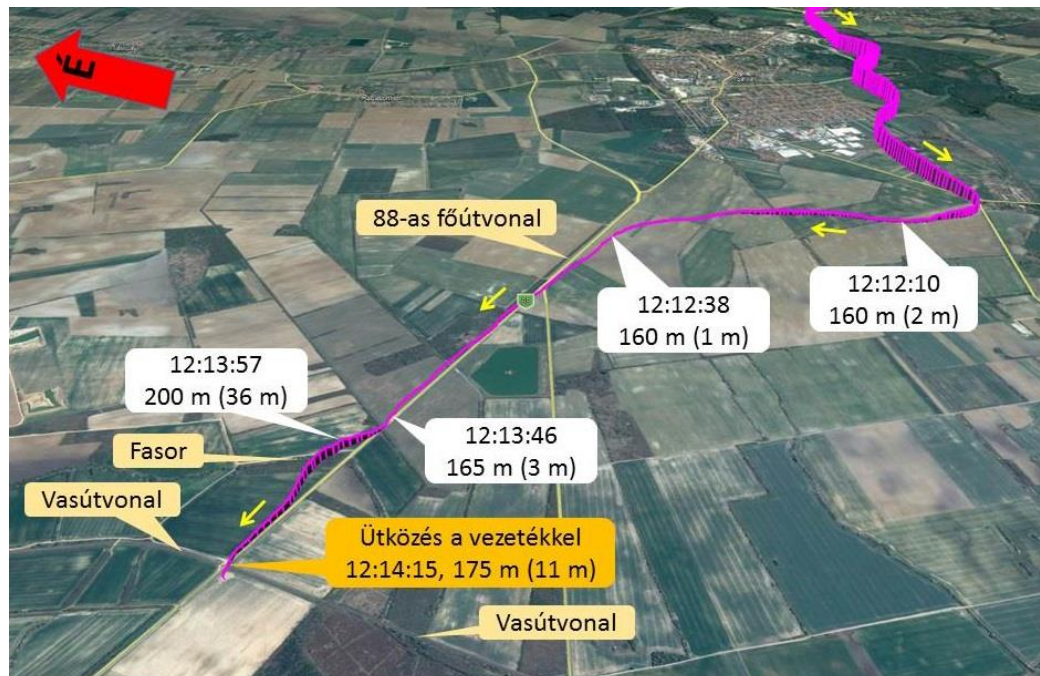
**17. ábra:** az ütközést megelőzően a D-MFOR autogyro repülési pályája

12 óra 12 perc 10 másodpercnél a repülési magasság 160 méter volt a tengerszinthez viszonyítva, amely a talajszinthez képest 2 méteres magasságot jelent. Ezt követően a légijármű még kicsivel több, mint két percig repült úgy, hogy közben egy fasor fölött is átemelkedett 36 méteres magasságban.

A Vb véleménye szerint a légijármű motorjának bármiféle meghibásodása esetén, a pilótának ebből az alacsony repülési magasságból ezen a viszonylag sík felszínű mezőgazdasági területen lett volna lehetősége kényszerleszállást végrehajtani az autogyroval, a repülés utolsó két percében.

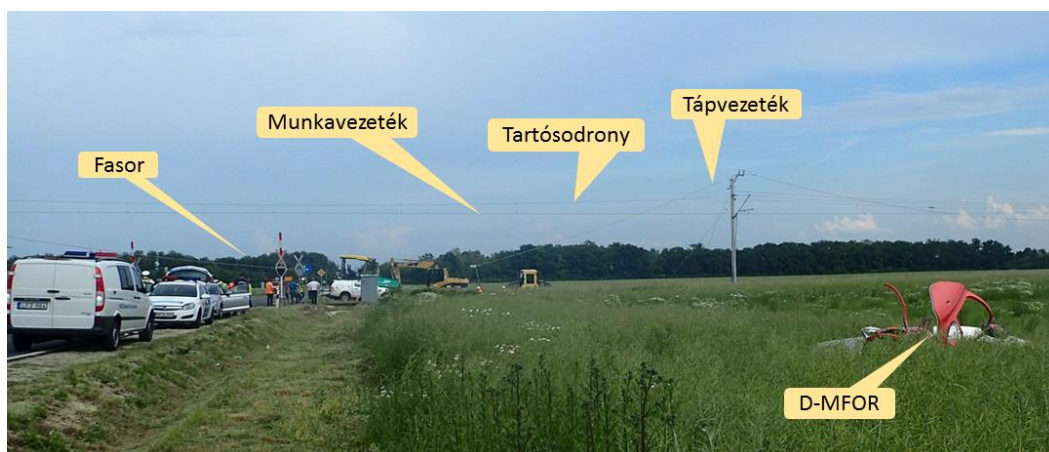
A vasútvonalhoz érkezéskor a légijármű átrepült a munkavezeték és annak tartósodronya fölött, azonban az azok fölött kifeszített tápvezetékben elakadt és elszakította azt (18. ábra).

18. ábra: a D-MFOR autogiro balesetének helyszíne
