KÖZLEKEDÉSBIZTONSÁGI SZERVEZET

# ZÁRÓJELENTÉS

2017-221-4

légiközlekedési baleset

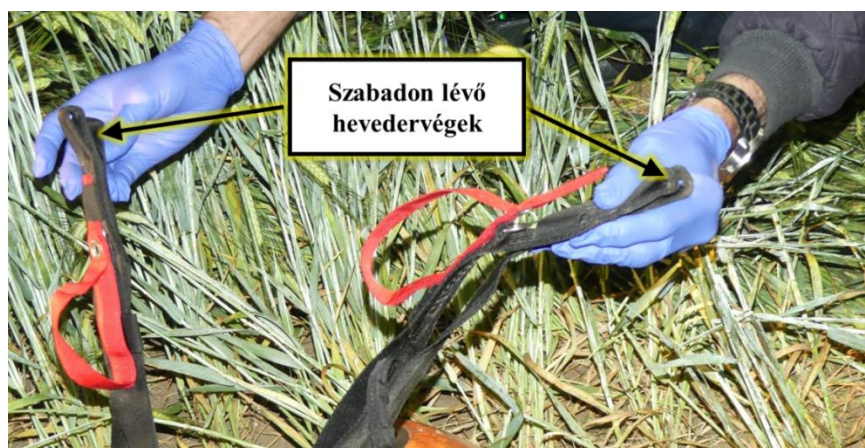
3. ábra: a tartalék ernyő felszakadó hevederei

Az Ejtőernyős a tartalék ejtőernyőt nyitotta, de a tokban nem tartalék ejtőernyő volt, vagy ha az volt, akkor annak zsinórjai és a tok felszakadó hevederei között nem volt kapcsolat (3. ábra). Az Ejtőernyős így zuhanó sebességgel a földnek ütközött és a helyszínen az életét vesztette. Az ütközéskor a tartalékernyő tokja nyitva volt, de a tartalék ejtőernyő nem volt fellelhető az Ejtőernyős környezetében

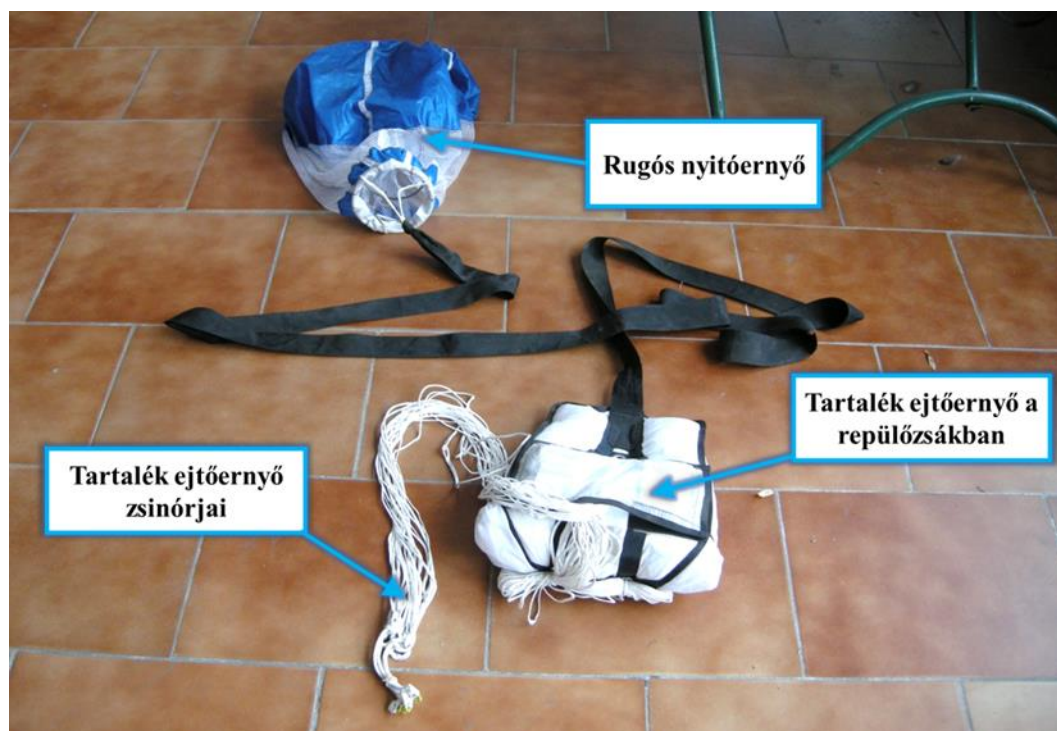
A tokban maradt fő ejtőernyő a baleset során nem rongálódott meg, de szennyeződött. A fellelt tartalék ejtőernyő nem rongálódott meg és nem szennyeződött (4. ábra).

4. ábra: az eseményt követő napon megtalált tartalék ejtőernyő

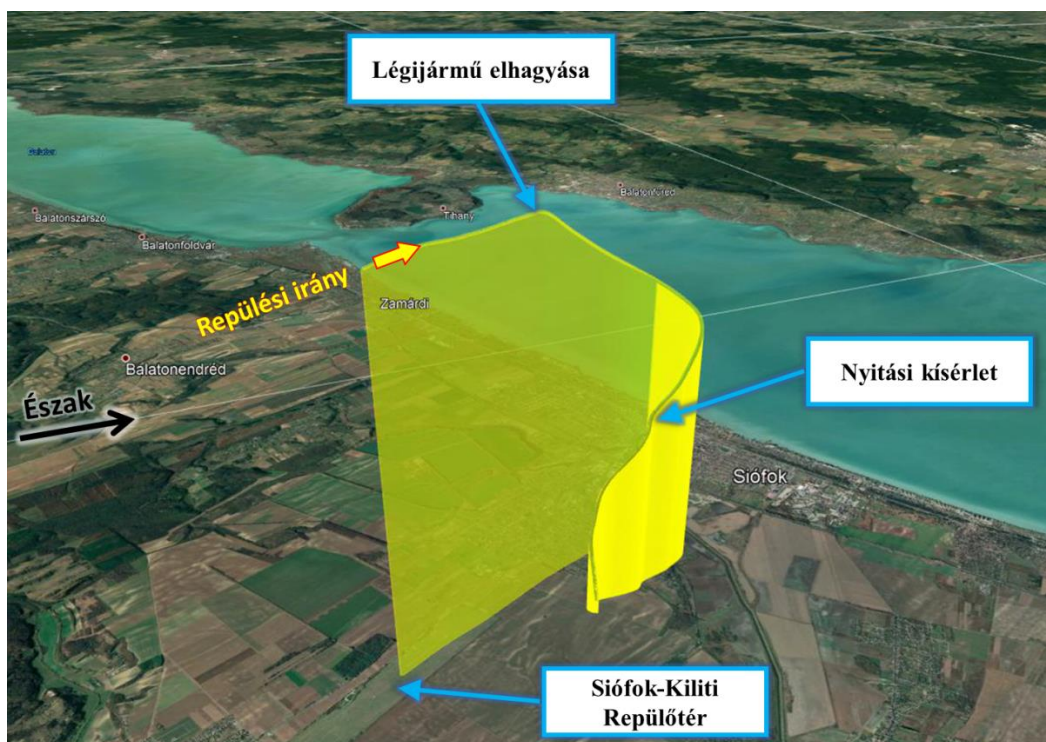
*Az ugrás adatai alapján a nyitási magasság eléréséig egy átlagos repülés látható, majd az ejtőernyős a gépelhagyást követően a dobási irányon tovább repült, keleti irányba megkezdve a reptér fele visszafordulást. A nyitási magasságig körülbelül 200 km/h sebességgel repült, majd 1500 és 1200 méter között - feltehetőleg a fő ernyő nyitására készülve - a horizontális sebesség jelentősen lecsökkent 50 km/h környékére. A földet érés pillanatában a vertikális sebessége 129 km/h óra volt.”*

5. ábra: az Ejtőernyős repülési útvonala az adatrögzítő alapján

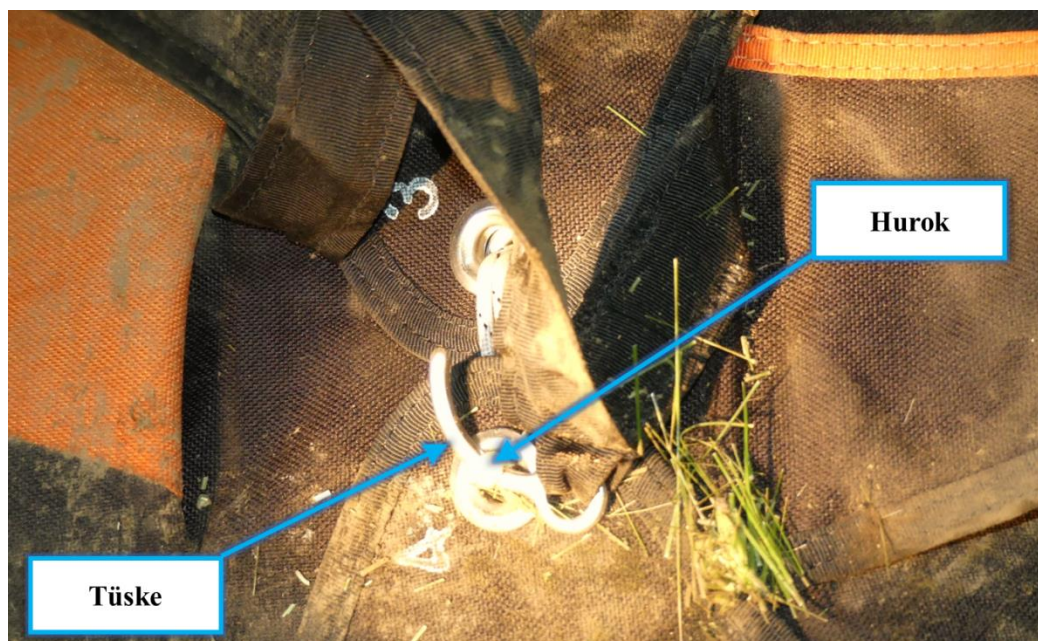
A holttest a földetérés helyén (N46.87876, E18.09439) helyezkedett el. A földetérés környezetében a növényzet állapota közel függőleges irányú becsapódásra utal. A fő ejtőernyő leoldott állapotban, a hurokban lévő tűskével, a tokban maradt (6. ábra).

6. ábra: a főejtőernyő tokjának zárása

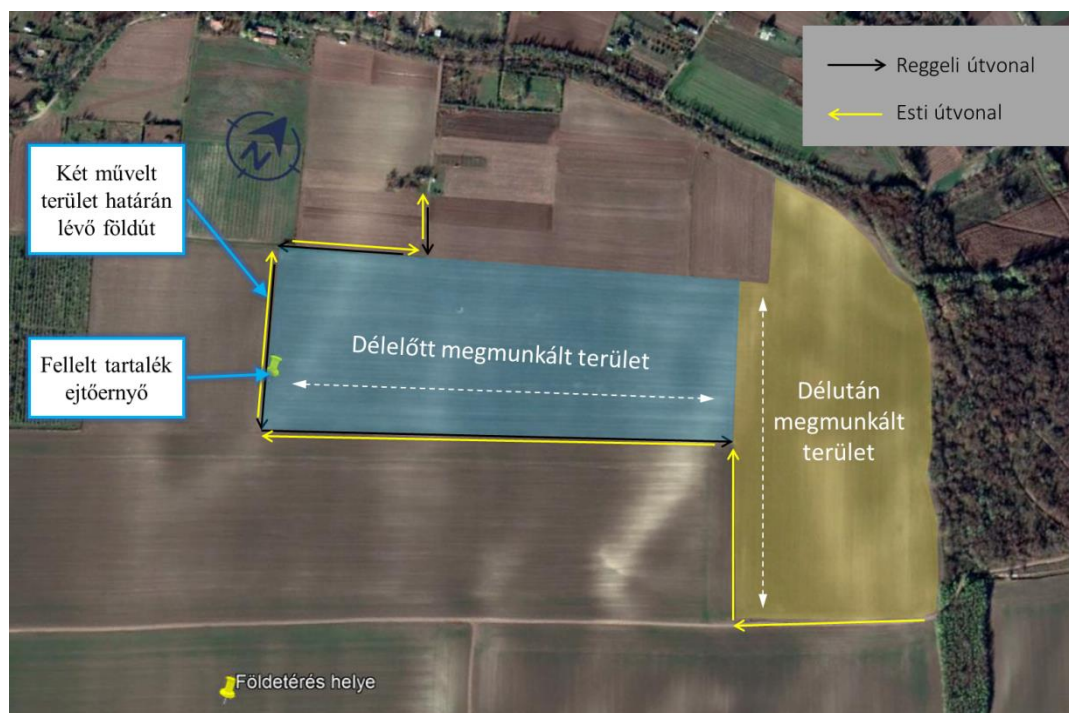
A légiközlekedést felügyelő hatóság szakembereinek megállapítása szerint a tartalék ejtőernyő olyan állapotban került a hatósághoz, amely állapotban azt a megtaláló személy fellelte. Azon a megtalálás és a vizsgálat közötti időben – sem szándékos, sem szándékolatlan – változtatás nem történt (4. ábra).

7. ábra: a tartalék ejtőernyő fellelésének körülményei és a traktor 2017. június 4-i útja

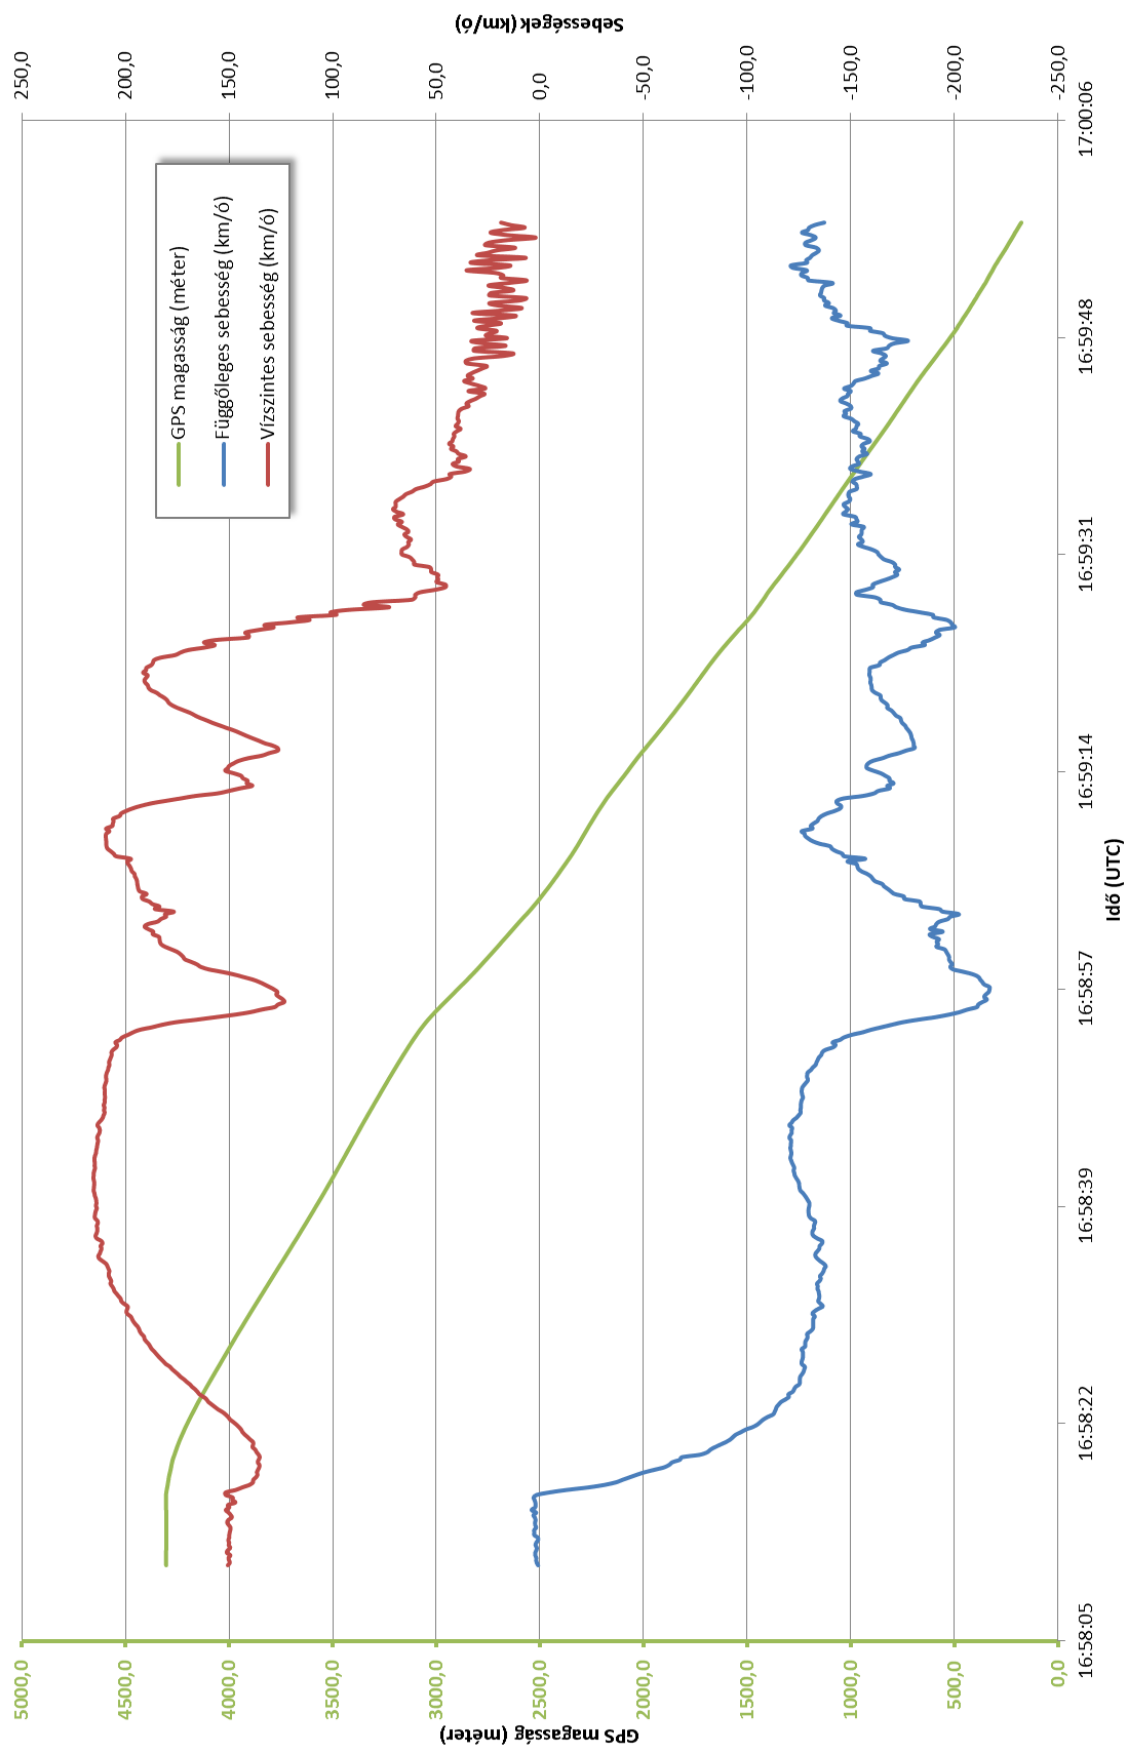
### 1. számú melléklet: adatrögzítőből kinyert magassági és sebességi adatok

Az Ejtőernyős –a nála lévő loggerből kinyert adatok szerint (1. számú melléklet)– 1500 és 1200 méter között úgy viselkedett, mint aki kísérletet tesz a fő ejtőernyő nyitására. A Vb a helyszínen megállapította, hogy az Ejtőernyős a fő ejtőernyőt nem nyitotta. Az Ejtőernyős a fő ejtőernyőt – vagy a tartalék ernyő nyitása előtt, vagy az után – leoldotta, de a fő ejtőernyő a tokban maradt.
