### Az esemény ismertetése

<b>Esemény besorolása:</b>	légiközlekedési baleset			
<b>Esemény időpontja:</b>	2017.06.16. 15:10LT			
<b>Esemény helye:</b>	Tököl repülőtér (LHTL)			
<b>Légijármű típusa, lajstromjele:</b>	Scheibe SF 25C Falke, HA-1229			
<b>Légijármű gyártási éve, sorozatszám:</b>	1977, 44186			
<b>Hajtómű(vek) száma, típusa:</b>	1 db, SL 1700 EA			
<b>Repülés célja:</b>	oktatás			
<b>Személyek</b>		<b>személyzet</b>	<b>utas</b>	<b>más érintett</b>
	<b>száma:</b>	2	0	0
	<b>sérült:</b>	2 halott	-	-
<b>Rongálódás:</b>	<b>légijármű:</b> megsemmisült <b>3. fél:</b> nem történt			
<b>Parancsnok jogosítása, képesítése:</b>	PPL(A) <sup>1</sup> , FI(A) <sup>2</sup> , CRI(A)/SE <sup>3</sup> , SEP(land) <sup>4</sup> , TMG <sup>5</sup> , CPL(A) <sup>6</sup> , LAPL(A) <sup>7</sup>			
<b>Parancsnok kora, állampolgársága:</b>	56 éves, magyar férfi			
<b>Parancsnok repülési tapasztalata</b>	<b>összes</b>	<b>típuson</b>	<b>utolsó 90 nap</b>	<b>oktatás</b>

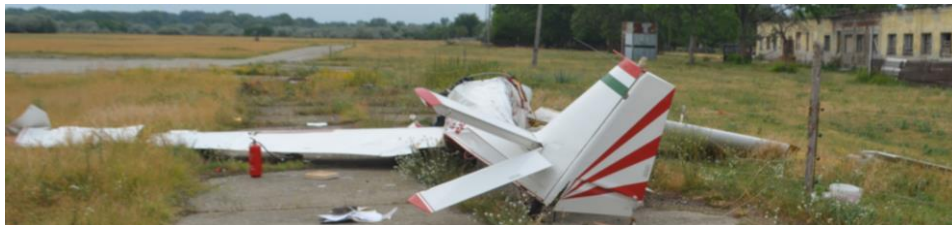
A légitársaság a tököli repülőtér észak-nyugati részén ért földet. Jobb szárnya, a szárnytőltől körülbelül 1 méter távolságra eltört és leszakadt, a bal szárny belépő éle letört. A törzs jobb oldalra meggörbült. Orr része teljesen összeroncsolódott, a kabintető plexije szétrobbant. A roncsolódás arra utalt, hogy a légitársaság előrebólintott, közel függőleges helyzetben, jobbra pörögve zuhant. Elsőként a jobb szárnyvég, majd az orrkúp ütközött a talajnak. Végül az eredeti repülési iránnyal ellentétes irányban a törzs hasán fekve került nyugalomba. A pilótafülke kezelőszerveinek becsapódás előtti helyzetét az intenzív roncsolódás miatt csupán korlátozottan lehetett megállapítani. Levegőben történt ütközésnek nem volt nyoma.
