# ZÁRÓJELENTÉS

2017-259-4

légiközlekedési baleset

Gin Atlas

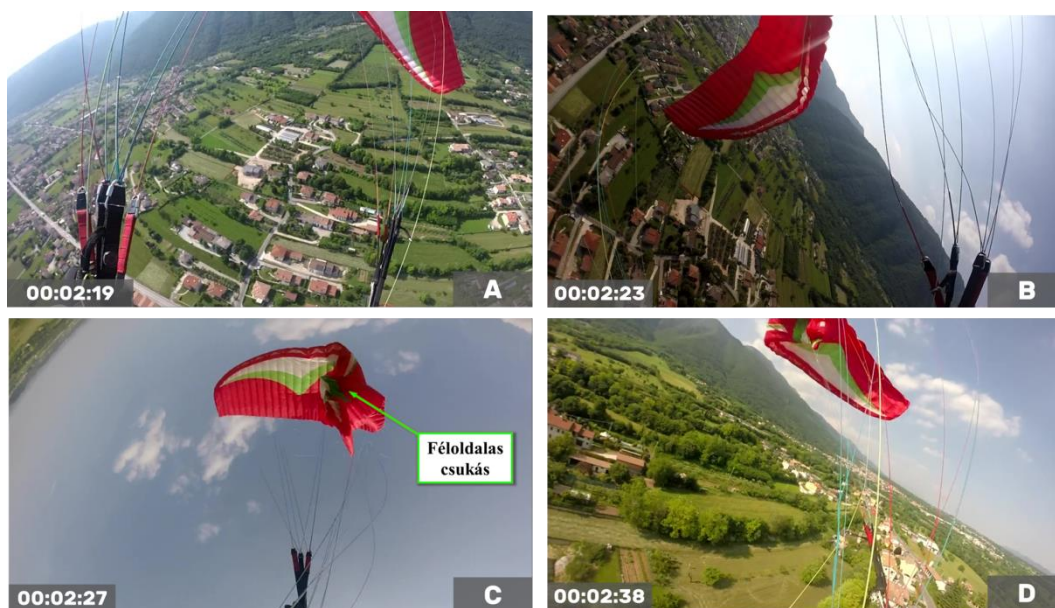
2. ábra: pilóta sisakkamera felvételei (időpontok a videófelvétel indulásától)

A merülőspirálba való bevezetés probléma nélkül zajlott (2. ábra „A” jelű kép), de a kivezetés közben a Növendék ernyőkezelési hibája következtében a fél ernyő becsukódott (2. ábra „B” jelű kép), befűződött és ezzel egyidejűen egyre növekvő bedöntésű spirálba került (2. ábra „C” és „D” képek). A Növendék ebben a helyzetben nyithatott volna mentőernyőt – erre az Oktató is felszólította –, de elmondása szerint nem találta meg a mentőernyő nyitófogantyúját, amely következtében így nagy sebességű spirálban a földnek ütközött.

A féloldalas csukás és a földnek ütközés közötti 21 másodperc telt el.
