# ZÁRÓJELENTÉS

2017-307-4

légiközlekedési baleset

ASW 27-18E

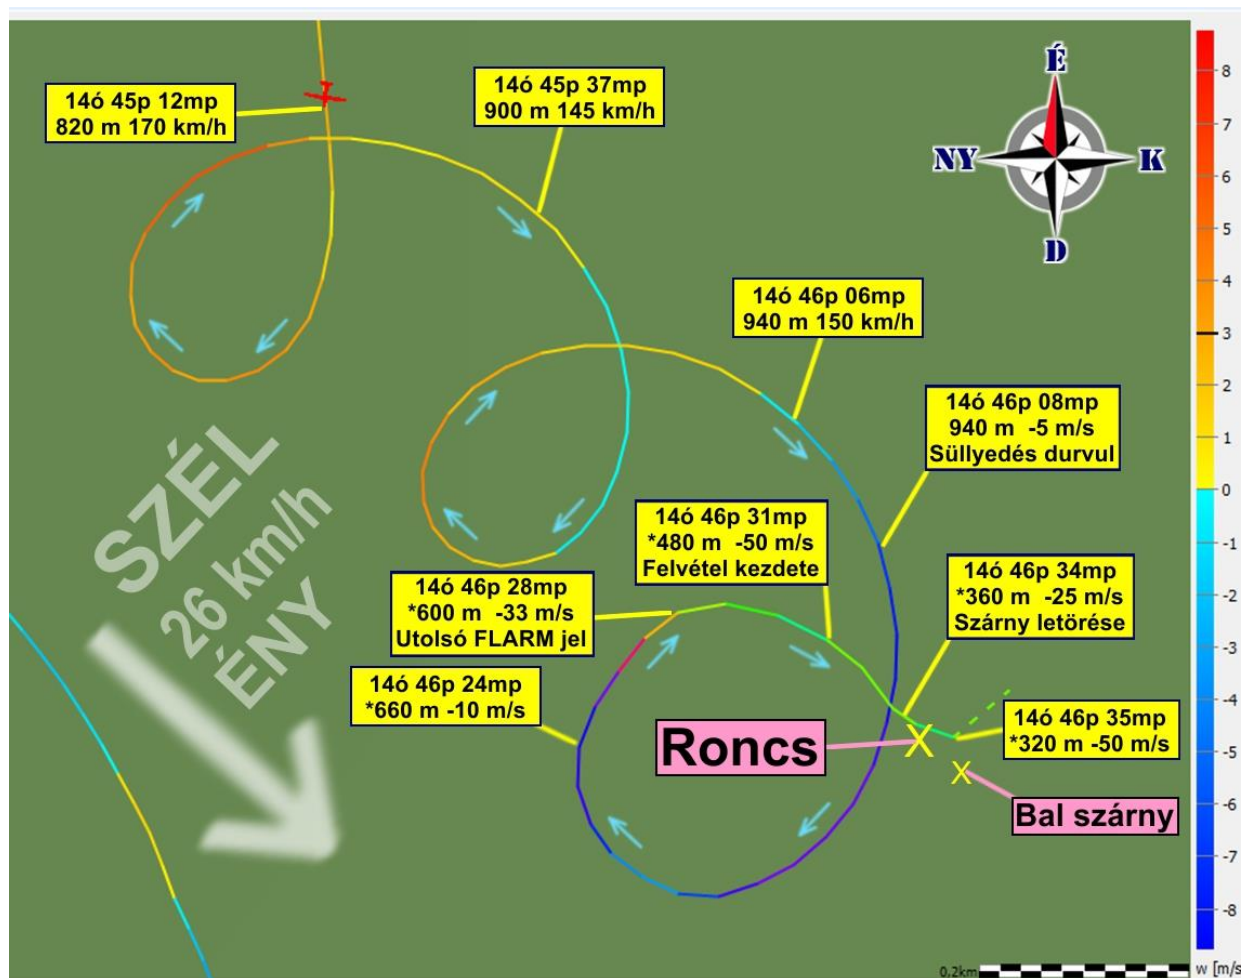
3. ábra: a repülés utolsó percei A repülési pálya színe a függőleges sebesség-skála szerint változik (Utolsó 10 másodpercben értéke a skálán kívül.) (\* földfelszín feletti magasság)

település vonalában emelő légáramlat jelenlétére utaló jeleket tapasztalhatott, mert jobb irányú körözésbe kezdett (3. ábra). Az első két kör során egyre csökkenő függőleges sebességgel, 940 méteres magasságba emelkedett, bár ennek a magasságnyerésnek egy része a repülési sebesség lecsökkentése során felszabaduló mozgási energiából származhatott. A harmadik kör repülése során az emelkedés teljesen megszűnt, majd intenzíven növekvő mértékű süllyedésbe ment át, aminek értéke 14 óra 46 perc 31 másodperckor 600 méteres magasságban megközelítette a -50 m/s értéket. A következő 3 másodpercben rögzített adatok szerint a repülőgép forgása megállt és a süllyedés sebessége -25 m/s érték közelébe csökkent. Ezt követően a repülőgép forgásának iránya hirtelen az ellenkező irányba, bal felé váltott, a süllyedési sebesség pedig ismét drasztikusan megnövekedett, és egészen a becsapódásig nagy is maradt.

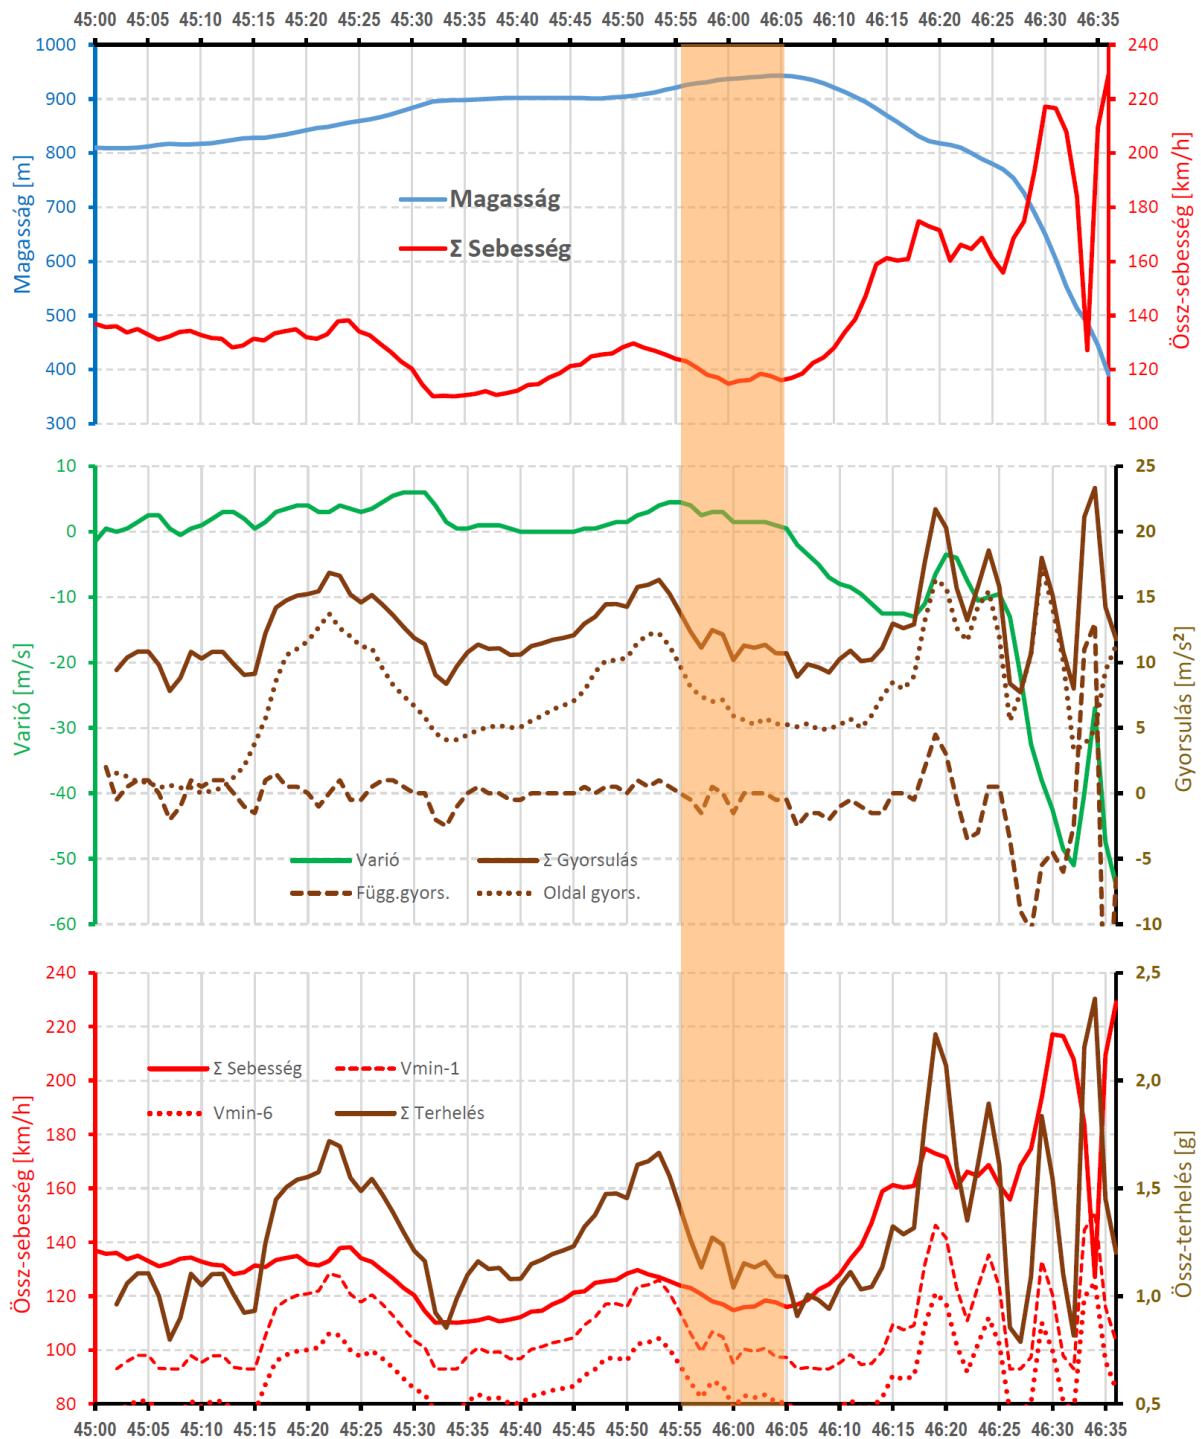
**6. ábra: a repülés utolsó másfél percének az LX8000 által mért és abból számított adatai**  
 Jelmagyarázat:  $\Sigma$  = vektoriálisan összegezett; Vmin-6 = átesési sebesség 6-os ívelőlappal;

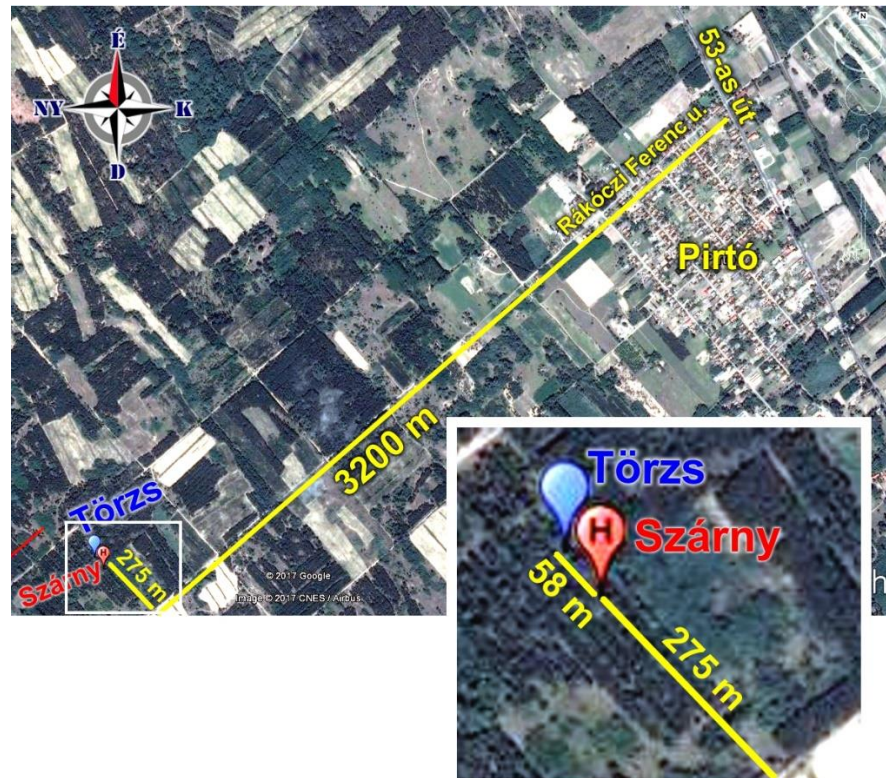
A Magyar Honvédség Szolnoki Helikopter Bázis kutató-mentő egysége a D-KRIB lajstromjelű légijármű roncsait és a pilóta holttestét a baleset utáni nap reggelén Pirtó községtől 2,8 kilométernyire nyugatra egy erdős, 20-25 méter magas fenyő- és nyírfákkal borított területen találta meg. A maradványok két területen voltak fellelhetőek.

**7. ábra: a roncs elhelyezkedése a Pirtó község melletti erdős területen**

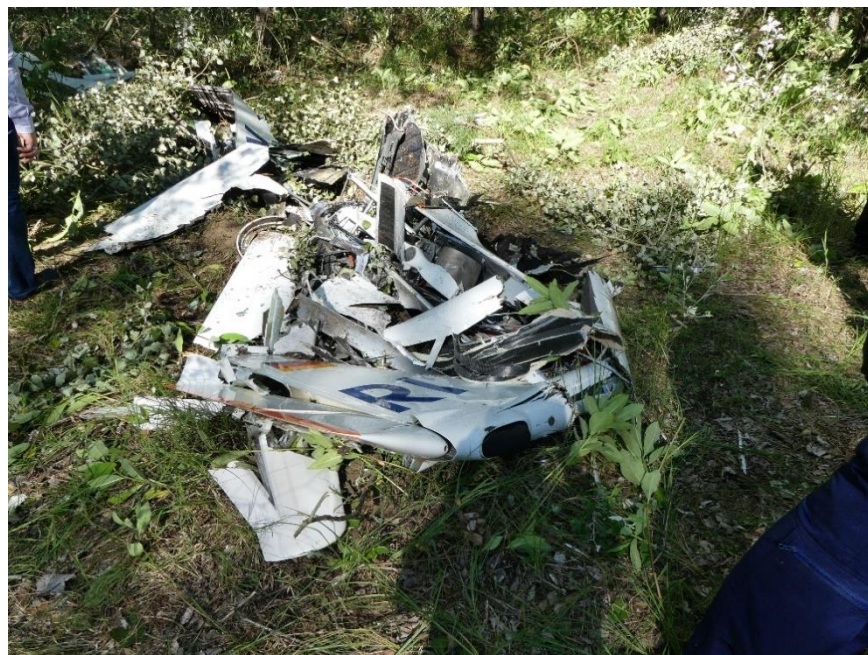
A légijármű törzse és a vele egy egységet képező jobb oldali szárny viszonylag kis területen és rendkívül erősen roncsolódott állapotban volt. Függőleges irányú becsapódásra utal, hogy a törzs anyagának túlnyomó többsége a vezérsíkokkal és a kiszakadt motorral együtt egy 3 méter átmérőjű területen belül volt található (8. ábra). A törzs orr része (a pilóta holttestével együtt) kb. 70 cm mélységben a homokos erdei talajba fúródott. A közelben álló fák lombzatában jelentősebb sérülés nem volt felfedezhető. A roncs körül mintegy 10 méter sugarú körzetben a repülőgépről származó kisebb roncsdarabok és maradványok szóródtak szét.

**8. ábra: a törzs a vezérsíkokkal együtt a függőleges becsapódás után**

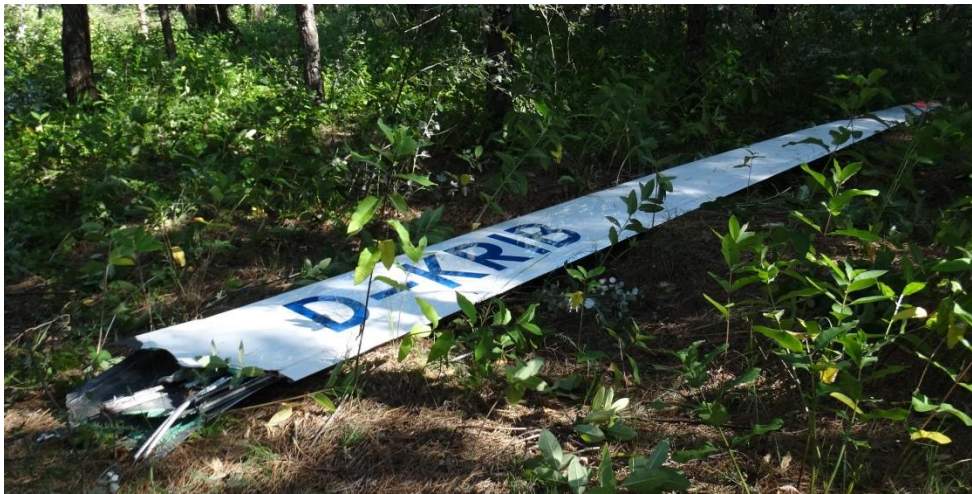
A törzstől 58 méternyire délkeleti irányban viszonylag ép állapotban feküdt a bal oldali szárny külső 8,4 méter hosszúságú letörött darabja (9. ábra). A rajta található aerodinamikai felületek (fék- és ívelőlapok) szabadon mozgathatóak voltak, működtető rudazatuk megszakadt, balesetkori helyzetük nem volt megállapítható. A szárnyban lévő ballasztvíz tartály törése ellenére még számottevő mennyiségű vizet tartalmazott.

**9. ábra: a repülés közben leszakadt bal oldali szárny**

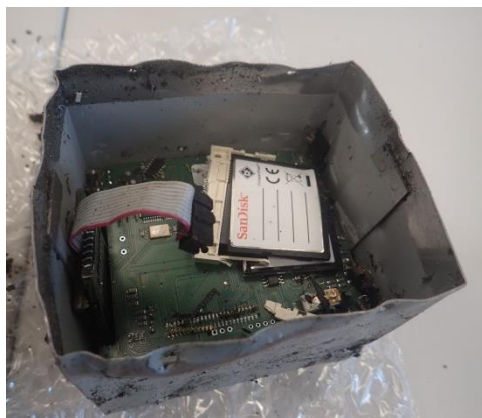
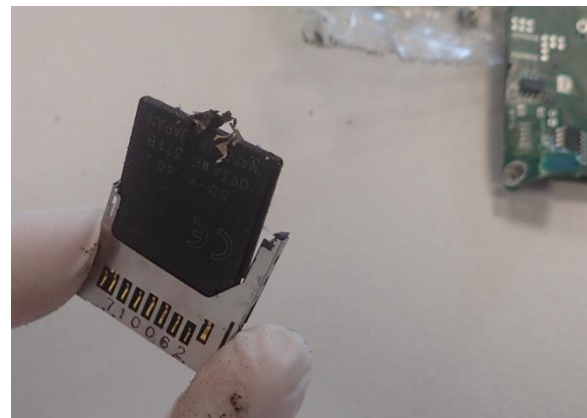
A KBSZ a baleset helyszínén fellelt, súlyosan sérült és deformálódott navigációs berendezést vizsgálatra, és lehetőség szerinti adatkinyerésre a celje-i székhelyű LXNav céghez, a berendezés gyártójához szállította. A kiserelt adathordozó memóriakártyákat (11. ábra) a Vb ezt követően a feladatra specializálódott szakképzett céghez továbbította lehetséges adatkinyerésre. A vizsgálat és az adatkinyerési kísérlet csak részleges eredménnyel járt a memóriakártyák súlyosan sérült állapota miatt.

11. ábra: LX8000 navigációs berendezés és a benne talált sérült memória kártyák

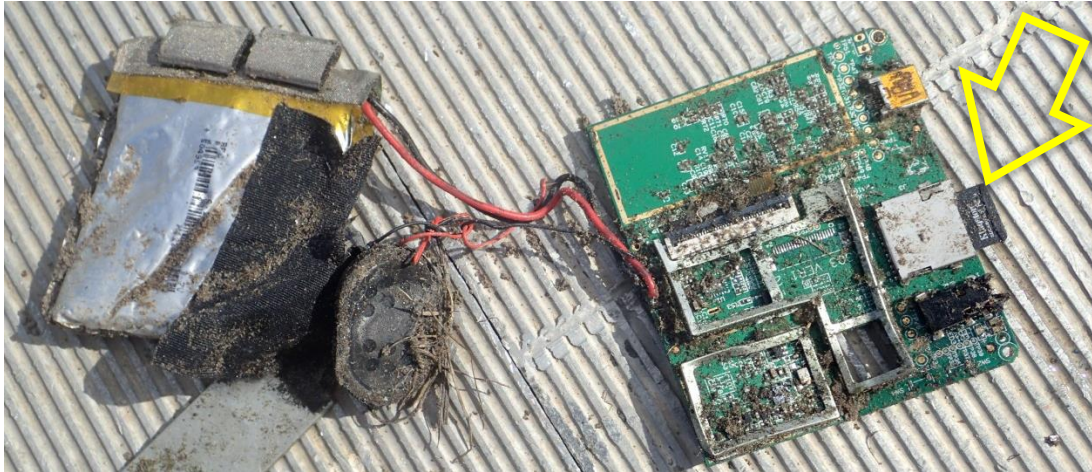
A szemle során a KBSZ és a társzervek képviselői ismételtan megvizsgálták a baleset helyszínét és az érintett légijármű roncsait. Ennek során megállapítást nyert, hogy a futómű, a kabintető, a pilótaülés bekötő hevederei és a ballasztvíz leeresztő csapok a baleset bekövetkezésekor zárt helyzetben voltak. A kabin bal oldalán található féklap és ívelőlap kezelő karok balesetkori helyzetét nem lehetett megállapítani. A szemle során előkerült egy elektronikai eszköz darab (12. ábra), mely tartalmazott egy Kingston típusú memóriakártyát, amit további vizsgálatra (1.16.3) a KBSZ-hez szállítottak.

12. ábra: a pótszemlén megtalált sérült Colibri II berendezés a működőképes SD memória kártyával

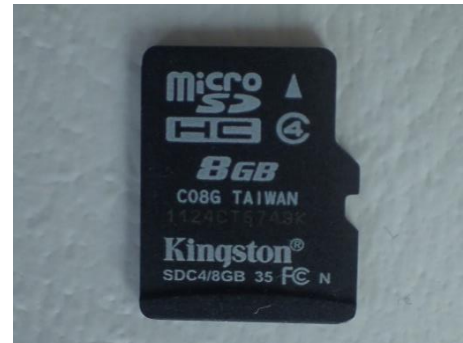
Az eszközdarab vizsgálata, és szétbontása során beigazolódott, hogy az a légijármű fedélzetén elhelyezett Colibri II berendezés darabja. Az eszközdarabból kinyert 8GB-os micro SD kártya (13. ábra) teljesen működőképesnek bizonyult, arról a balesethez vezető repülés adatait tartalmazó „igc” kiterjesztésű fájl letölthető volt. Mivel az eszköz a repülés során az LX8000 navigációs berendezéssel összekapcsolva működött, ezért az LX8000 által mért adatokat tartalmazta.

13. ábra: megtalált SD kártya

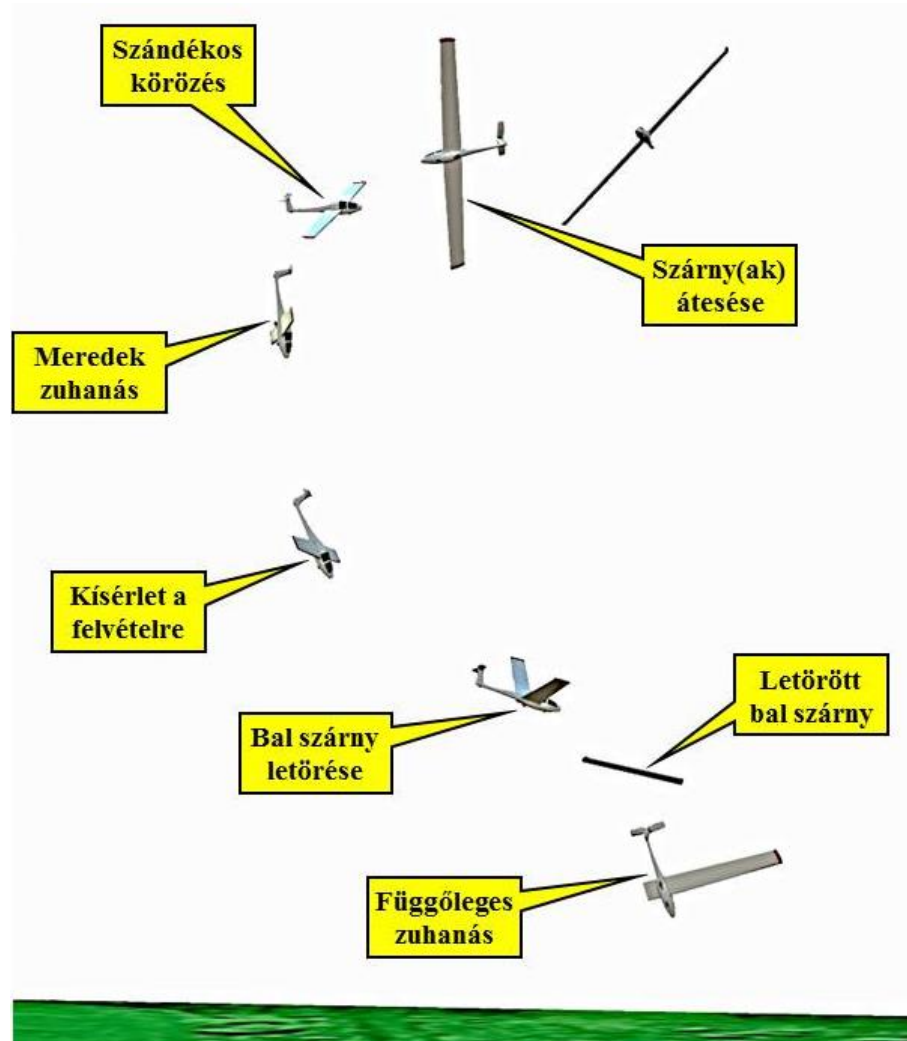
ívelőlap leszálló helyzetében. Akaratlan lebillenés esetére előírja, hogy az ívelőlapot leszálló helyzetből haladéktalanul semleges (4-es) helyzetbe kell állítani. Ennek végrehajtásához a balesetben érintett, a típuson kis tapasztalattal rendelkező pilótának a helyzetet világosan fel kellett volna ismernie, és az átállítást végre kellett volna hajtania mindösszesen néhány másodperc alatt, mielőtt zuhanó gépe begyorsul.

20. ábra: a baleset bekövetkezésének – feltételezett – folyamata

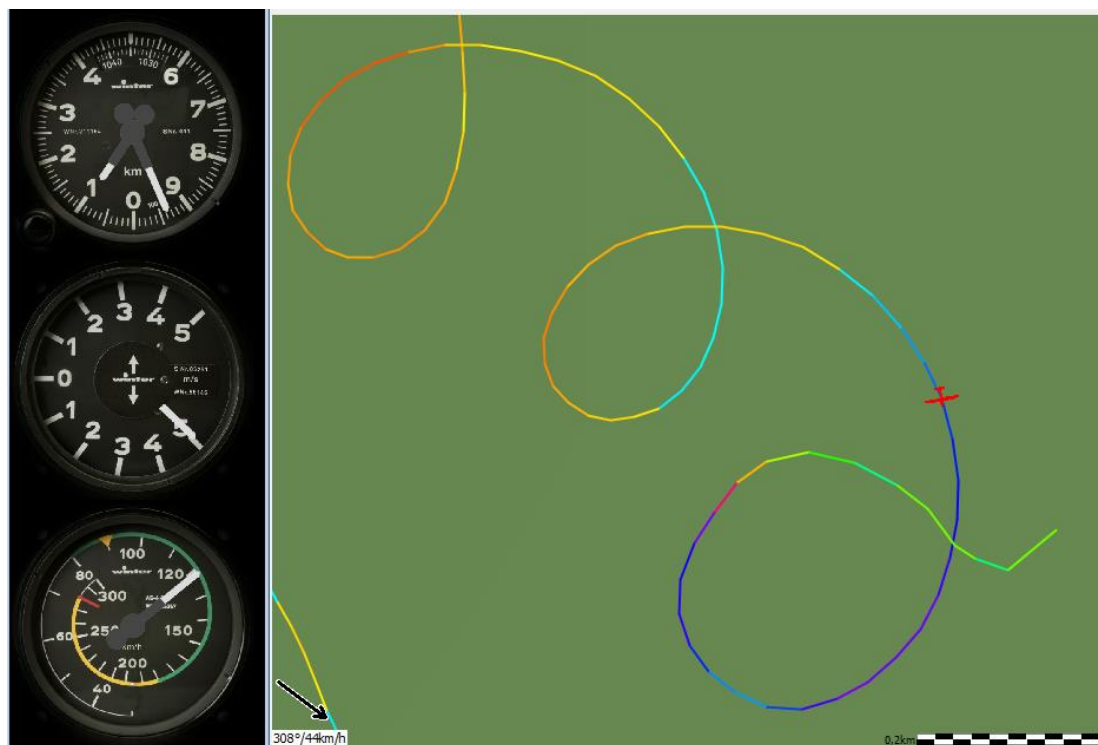
1/d. ábra: (-32. másodperc) durva magasságvesztés megkezdődése

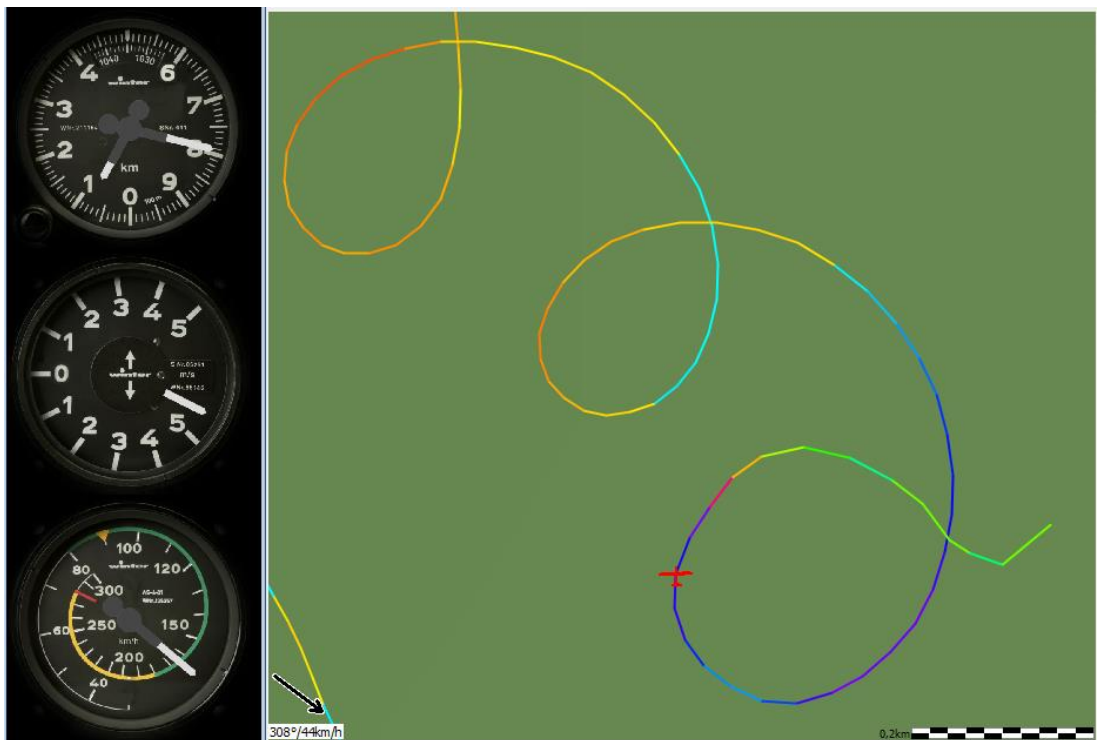
1/e. ábra: (-16. másodperc) magasságvesztés tempója meghaladja a 10 m/s értéket

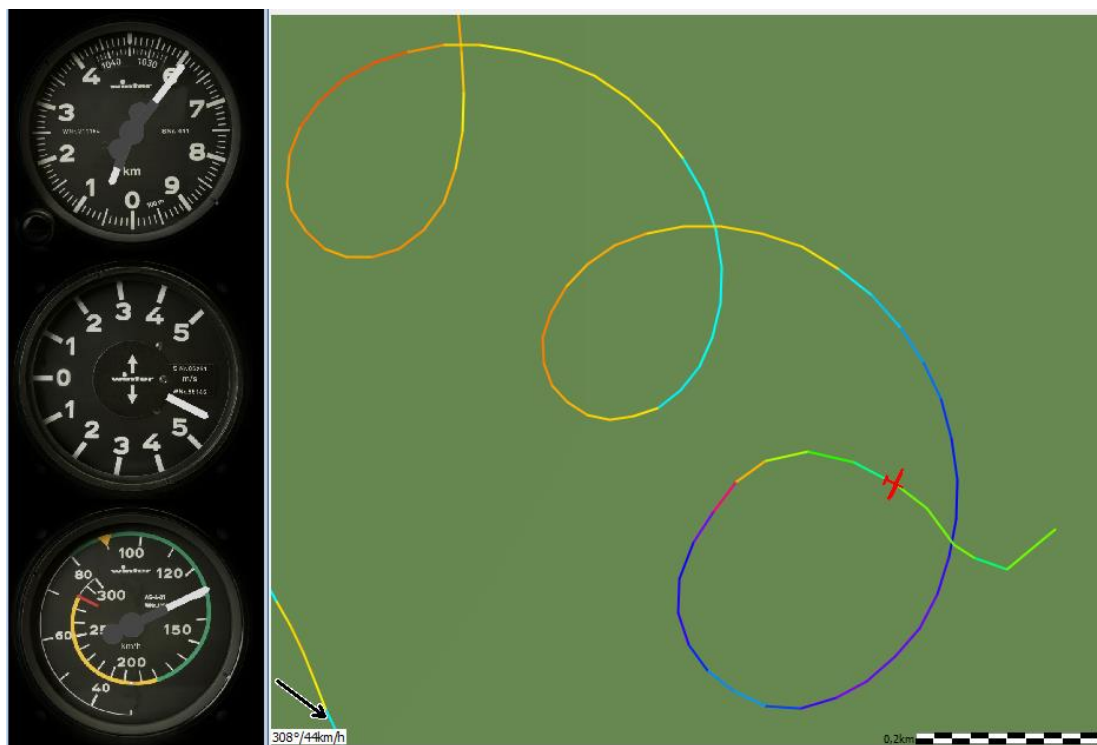
1/f. ábra: (-9. másodperc) magasságvesztés 50 m/s, körözés megáll

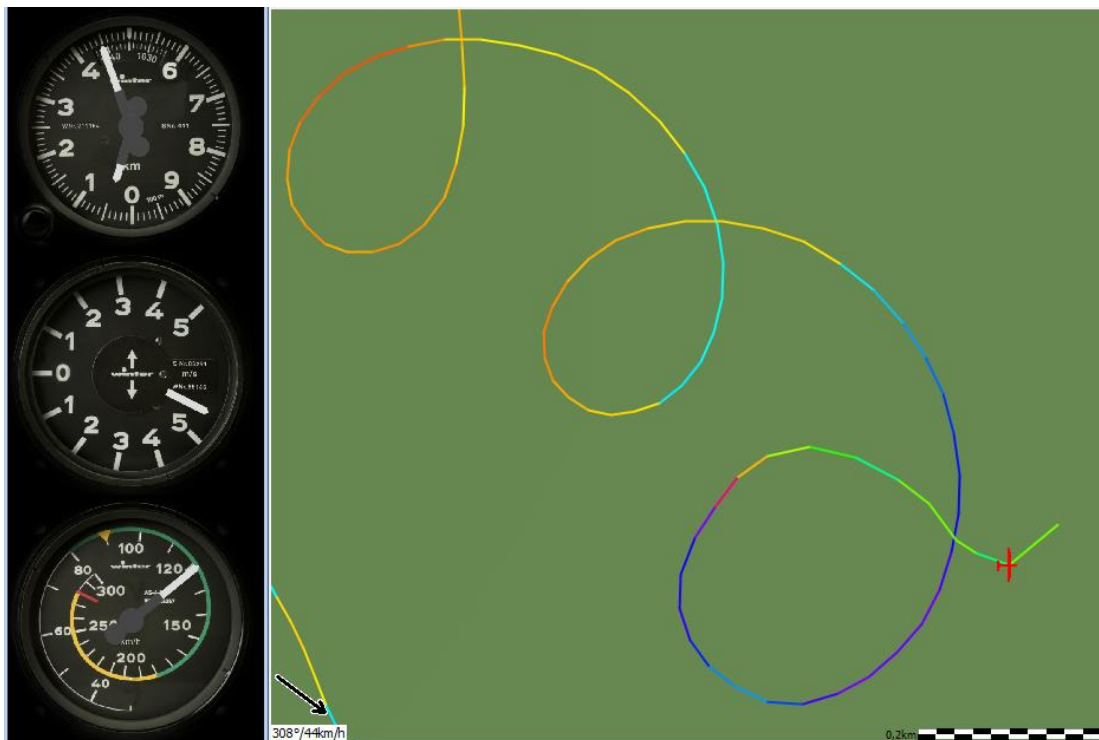
1/g. ábra: (-5. másodperc) magasságvesztés 50 m/s, körözés iránya megfordul a bal oldali szárny – feltehető – letörése után, talaj feletti magasság 320 méter.
