# ZÁRÓJELENTÉS

2017-314-4

légiközlekedési baleset

Apollo C 15

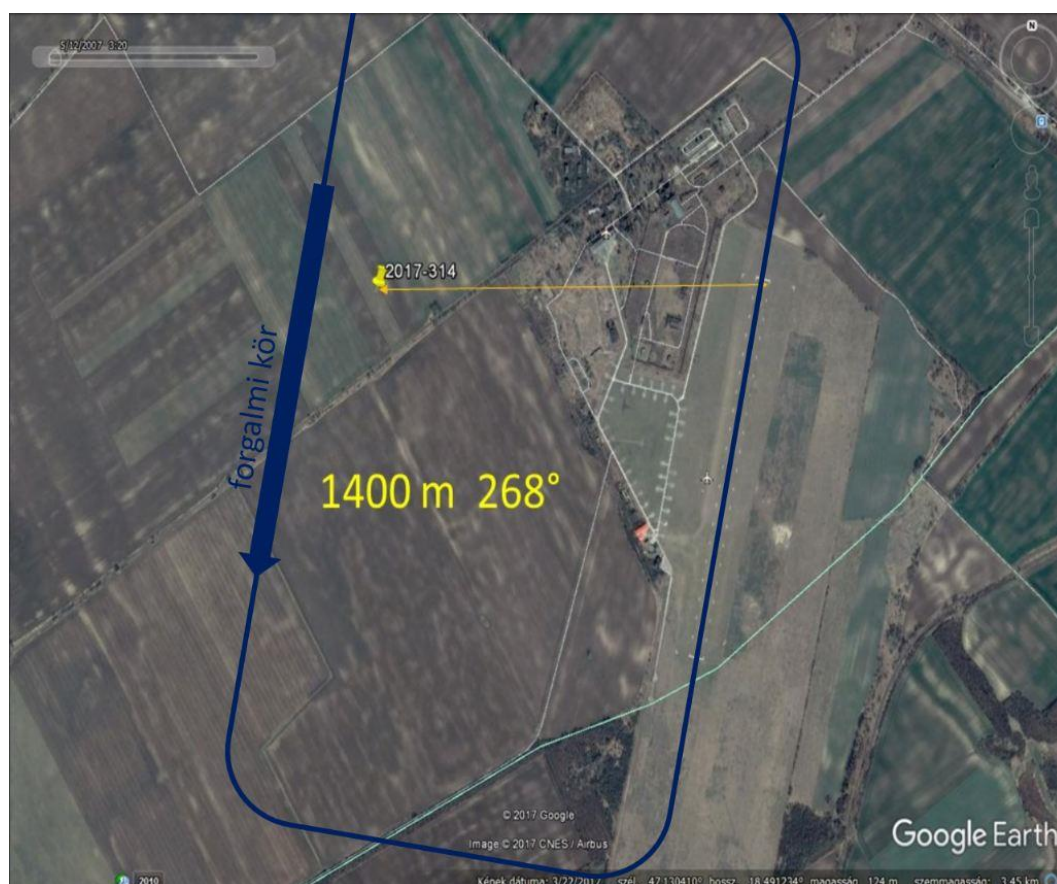
Tanúk elmondása szerint, a sárkányrepülőgép pilótája 2017. július 16-án 18 óra 50 perc körül a börgöndi repülőtér 01 pályájáról szállt fel utasával. Mintegy 10~15 perc AGL 200 és 250 méter magasság között végrehajtott repülés után rádióon jelezte, hogy besorolni szándékozik a 01-es bal forgalmi kör harmadik fordulójára. A forgalmazás után a szárny és a trájk elvált egymástól és a trájk megközelítően függőleges pályán haladva az  $E47.134750^\circ$   $K018.483280^\circ$  koordinátájú ponton, a 19-es pálya küszöbétől  $268^\circ$ -os irányban, 1400 méterre a földnek ütközött. A szárny tovább repült, majd a trájektól 165 méterre a földön nyugalomba került.

2. ábra A roncs helye

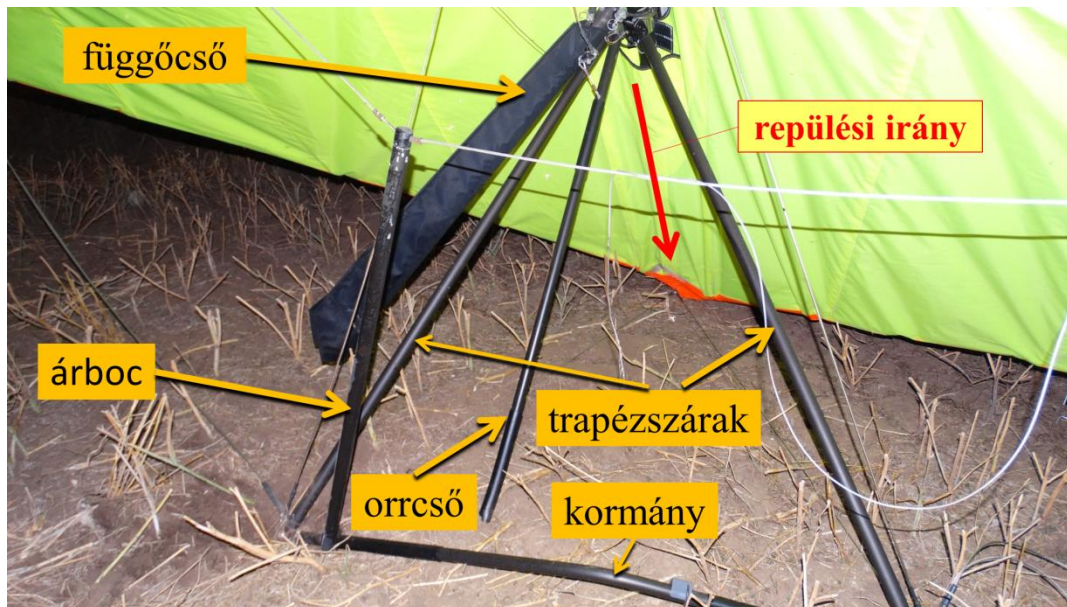
A trájknak gyakorlatilag minden szerkezeti eleme jelentős mértékben sérült. A szárny magával vitte a törött orrcsővet és a függőcsövet. A kormány az orrcsővön való felütés következtében képlékeny alakváltozást szenvedett (3. ábra). Az orrcső és a kormány találkozási pontján az orrcső képlékeny alakváltozást szenvedett, majd eltört (4. ábra). (A szerkezeti elemek üzemszerű elhelyezkedését lásd az 1. számú mellékletben.)

3. ábra: A szárny és a trájk törött csövei

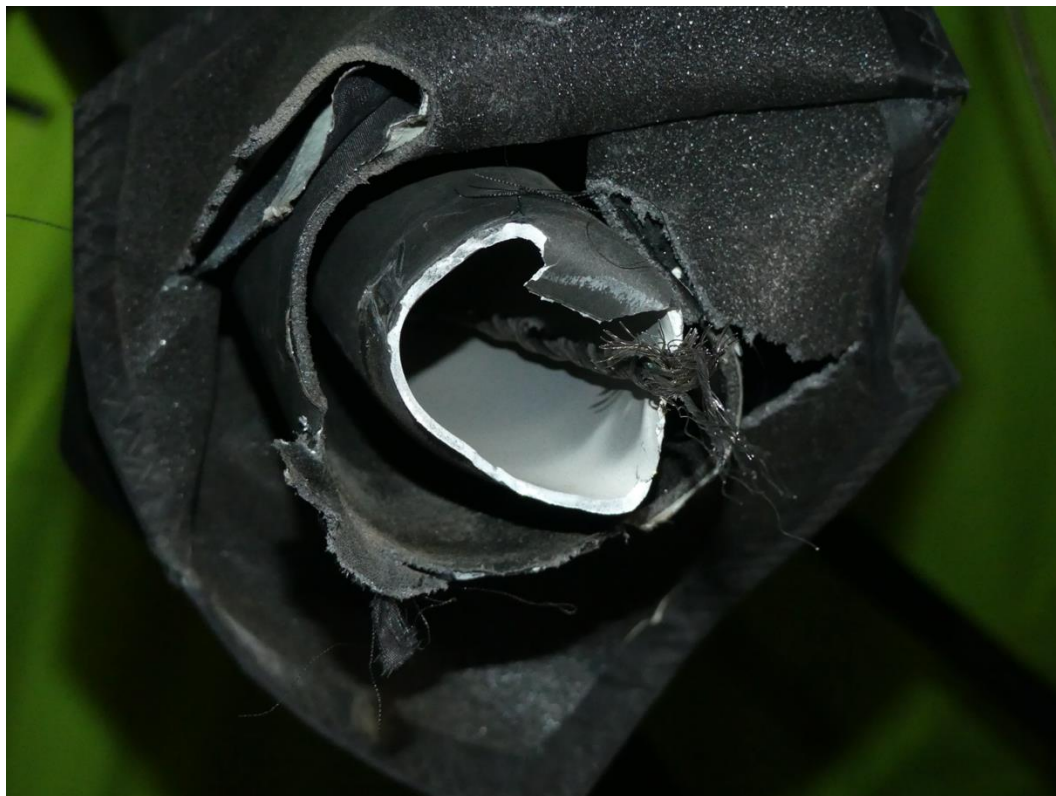
A függőcső hajlítással egyidejű húzás hatására eltörtött, a benne lévő sodrony elszakadt.

4. ábra: A függőcső, és annak törési felülete.

A Vb a trájk függő és orrcsővét anyagszerkezeti szakértővel vizsgálattatta meg, abból a célból, hogy állapítsa meg milyen igénybevétel okozta a csövek tönkremenetelét. A KBSZ által kirendelt szakértő szakvéleményében leírta, hogy, a vizsgált csövek hajlítással párosult húzás hatására mentek tönkre. A sárkány normál üzeme közben ezeket a csöveket ilyen igénybevétel nem terheli. A szakértő fáradásra utaló jeleket nem talált.

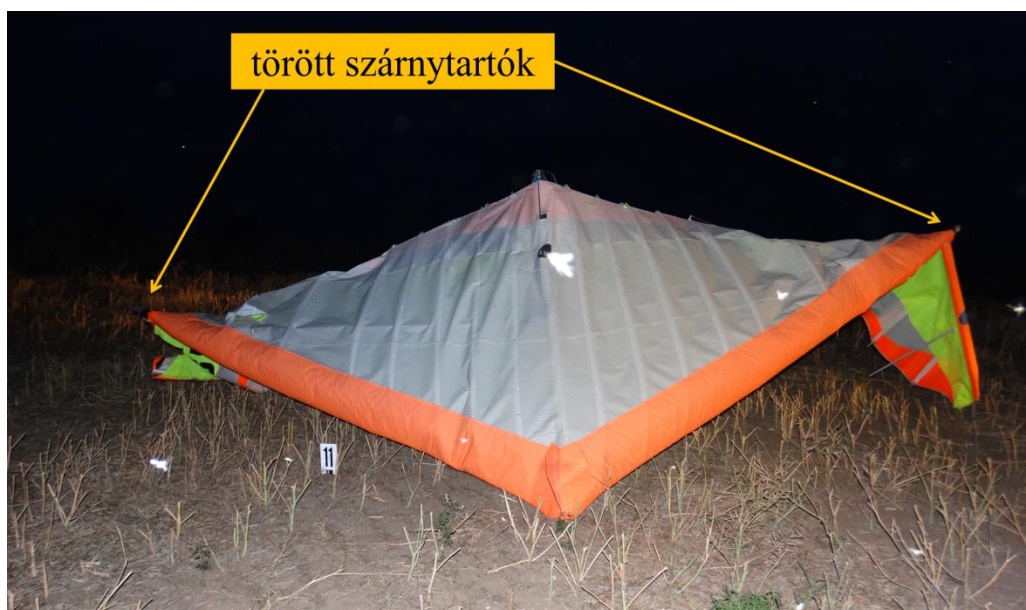
5. ábra: A törött szárnytartók.

A farokirányú visszacsúszás során a vitorla, a kilépőél nagy alakváltoztató képessége következtében kifordul, légellenállása megnő. A szárnytartók a megnövekedett légerők hatására a szárnyközép csukló közelében eltörnek, abban az irányban elmozdulva, amelyik irányba a vitorla kifordult. A további hátracsúszás hatására a kormány felütközik az orrcsőre és kiüti azt. Az orrcső törésével megszakad a trájk szerkezeti folytonossága és a függőcsövet, ami addig húzásra volt igénybevéve, a továbbiakban hajlítással párosult húzó igénybevétel terheli. A függőcső ilyen igénybevételre nincs méretezve így eltörik.

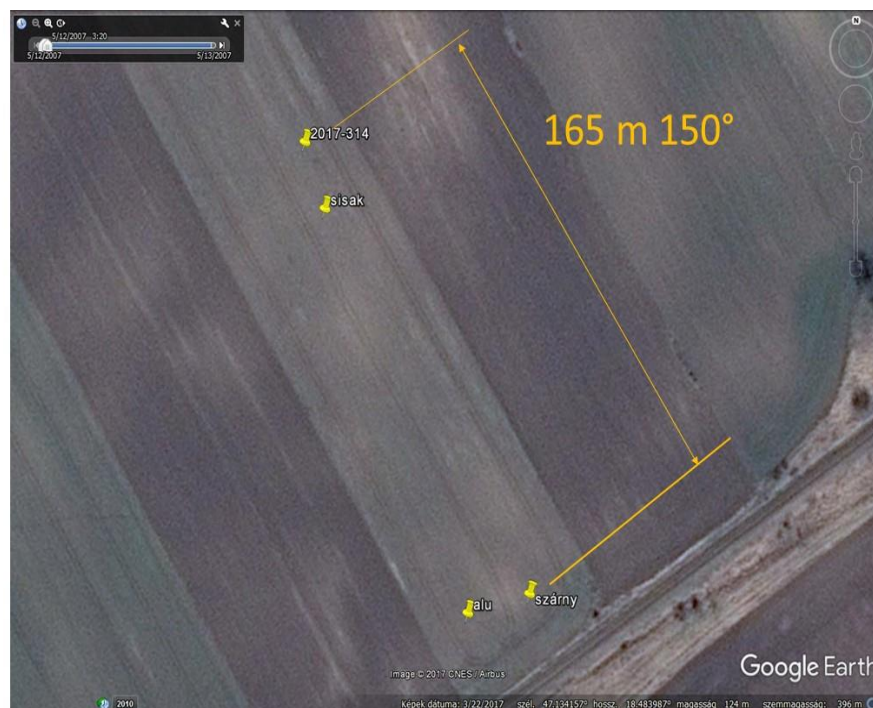
A trájk roncsa az  $\text{É}47.134750^\circ$ ,  $\text{K}018.483280^\circ$  koordinátájú ponton volt megtalálható. A szárny a trájktól  $150^\circ$ -ra 165 méterre volt. A trájk és a szárny között a 6. ábra látható elhelyezkedésben egy becsatolt sisak és egy törött alumínium csődarab volt található.

6. ábra: A sárkányrepülő részeinek elhelyezkedése.
