KÖZLEKEDÉSBIZTONSÁGI SZERVEZET

# ZÁRÓJELENTÉS

2017-371-4

Bellanca 8GCBC

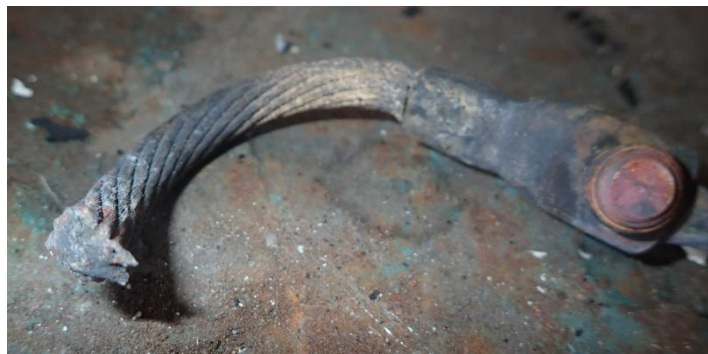
3. ábra: az átvezetésnél megolvadt kábel

A 3. ábrán a tűzfalon átvezetett kábel látható (10. ábrán 99 számú kábel), amely a tűzfal síkjában megolvadt (a repülőgép elektromos hálózata részletezve az 1.18.1 fejezetben).

Ez a kábel a repülőgép főkapcsoló (Master Switch) bekapcsolt állapota esetén mindig feszültség alatt van.

A vörösréz olvadáspontja 1085°C (1985°F), ezt a hőmérsékletet érte el a 99. számú kábel a tűzfal átvezetésénél. A vörösréz nagyon jó hővezető tulajdonságokkal rendelkezik, ezért rövid idő alatt felizzott a 99 számú kábel az átvezetéstől a motortér irányába is és a kabin irányába is.

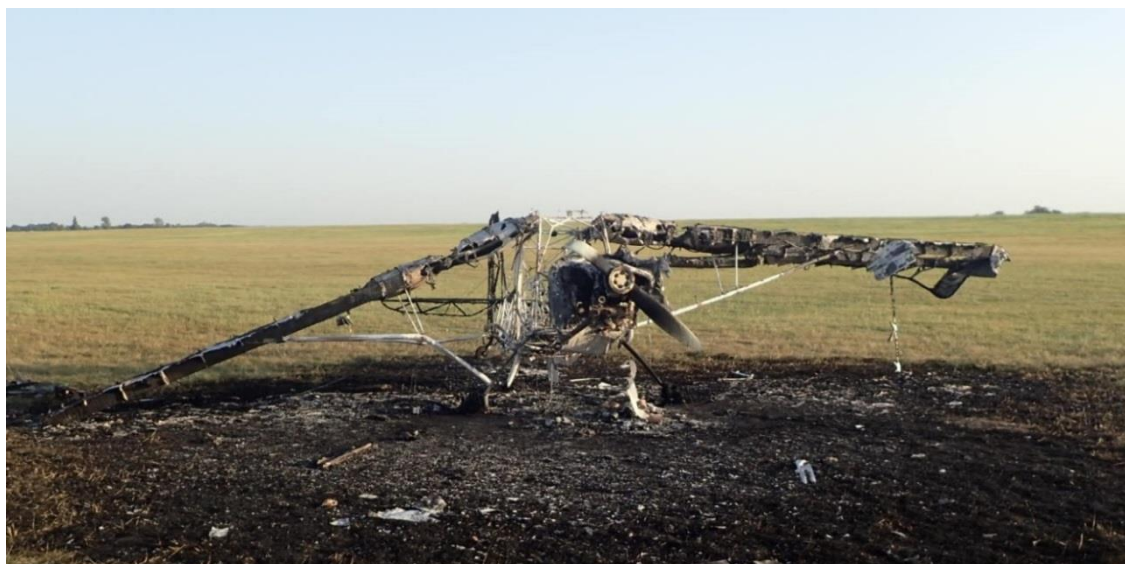
4. ábra: a HA-KYL lajstromjelű repülőgép a balesetet követően

Az eset során a repülőgép motorterében és azzal egyidejűleg a pilótafülkében tűz keletkezett, amely tovább terjedt a repülőgép üzemanyag rendszerére (részletes leírás az 1.14 fejezetben).

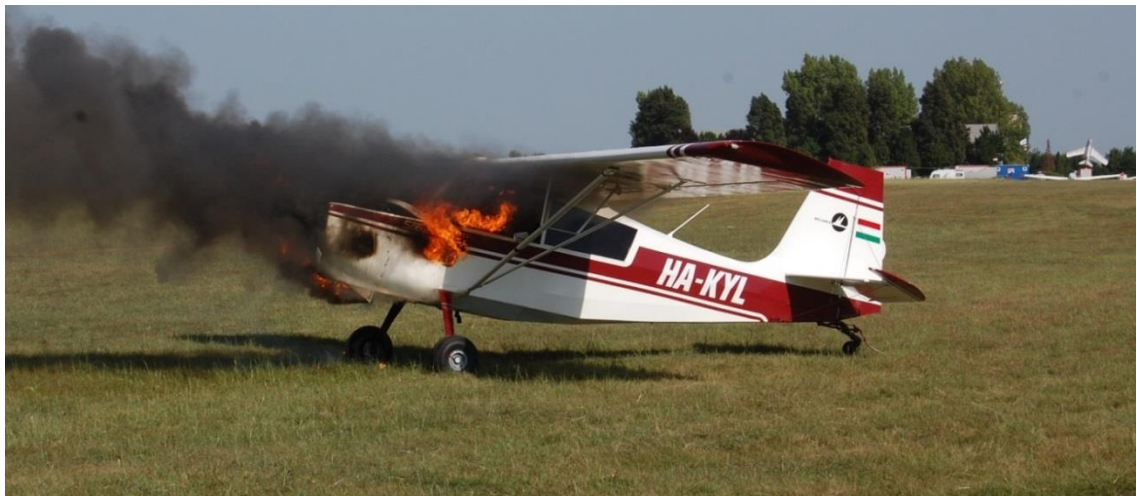
**5. ábra:** a tűz terjedése az üzemanyagcső mentén a szárny üzemanyag tartály irányába

Az 5. ábrán a motortér tűz figyelhető meg, illetve látható, ahogyan az ablakkeret mentén elhelyezkedő üzemanyagcső felvezeti a tüzet a szárnyon található üzemanyag tartályhoz.

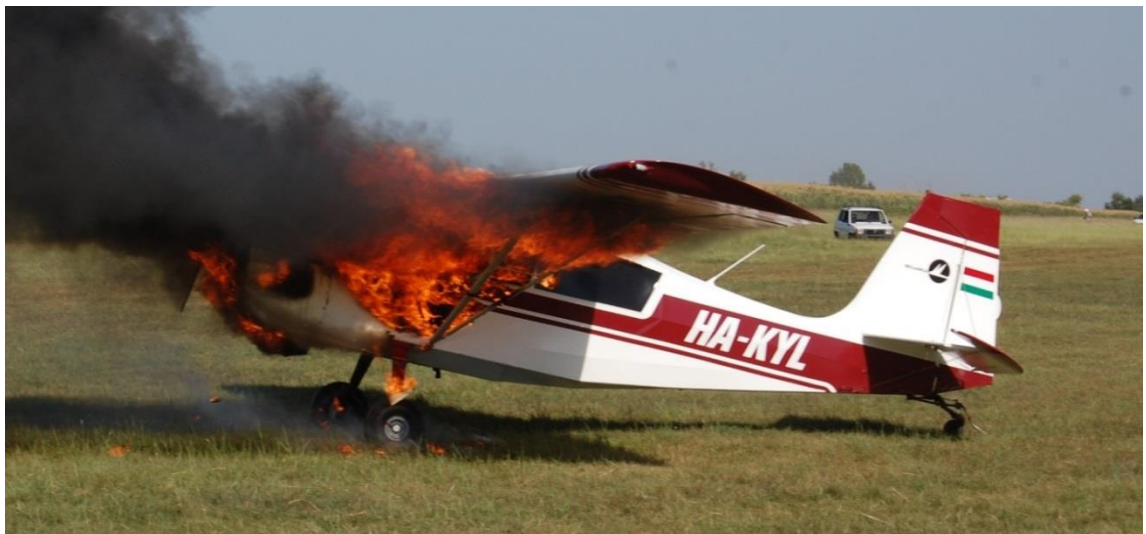
**6. ábra:** az üzemanyag tartály kiolvadt, az üzemanyag a szárny alsó felszínén végigfolyt

A 6. ábrán a tűz már elérte a tartályt, azt kiolvasztotta, majd az üzemanyag a szárny alsó felszínén végigfolyt, és szétterítette a lángnyelveket a szárny alatt.

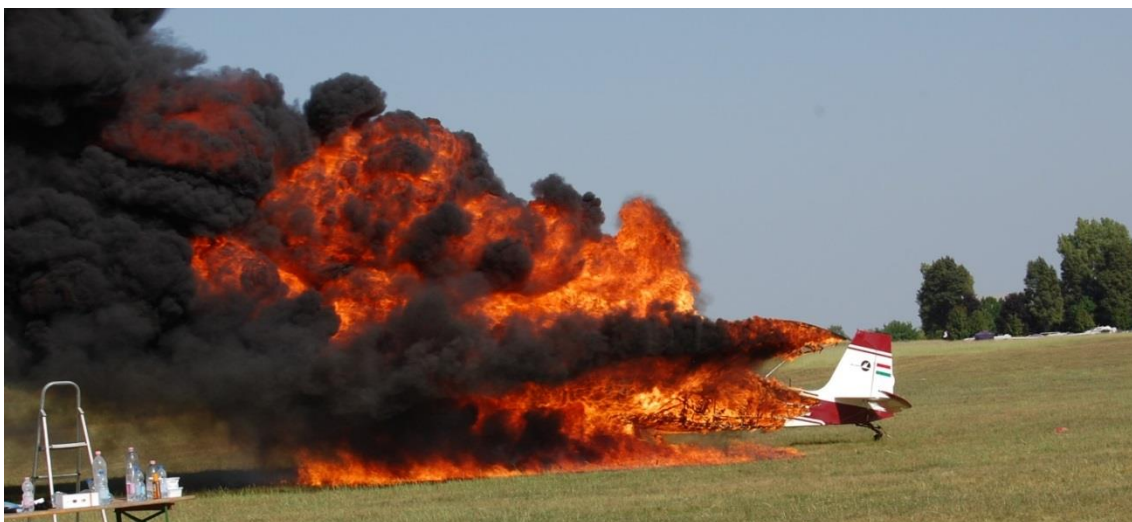
**7. ábra:** az üzemanyag tartályban lévő üzemanyag a földre kifolyt, majd ott szétterült

A 7. ábrán látható, hogy az üzemanyag tartályból egyre nagyobb mennyiségű üzemanyag folyt ki, amely már nem tudott a szárny alsó felületén megtapadni, illetve elégni, hanem az lefolyt a földre és ott elterült. Az égő üzemanyag a lángokat levezette a talajra, majd ott szétterülve a repülőgép többi részét is lángba borította.

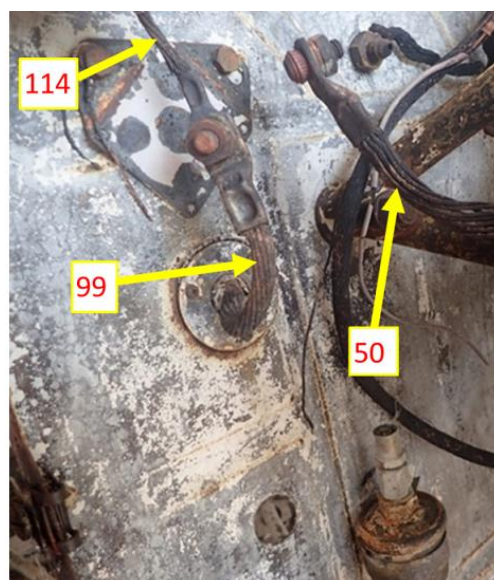
**9. ábra:** HA-KYL repülőgép tűzfala

A Vb a 7GCBC típusú repülőgép Starter Solenoid pozíciója alapján (8.ábra) elhelyezte a HA-KYL lajstromjelű repülőgép kábelének megolvadt darabját (3.ábra) a tűzfalon a Starter Solenoid helyéhez pozicionálva (9.ábra 99 számú kábel). A kísérlet során megállapítható volt, hogy a nagyáramú kábel a tűzfal síkjában olvadt meg.

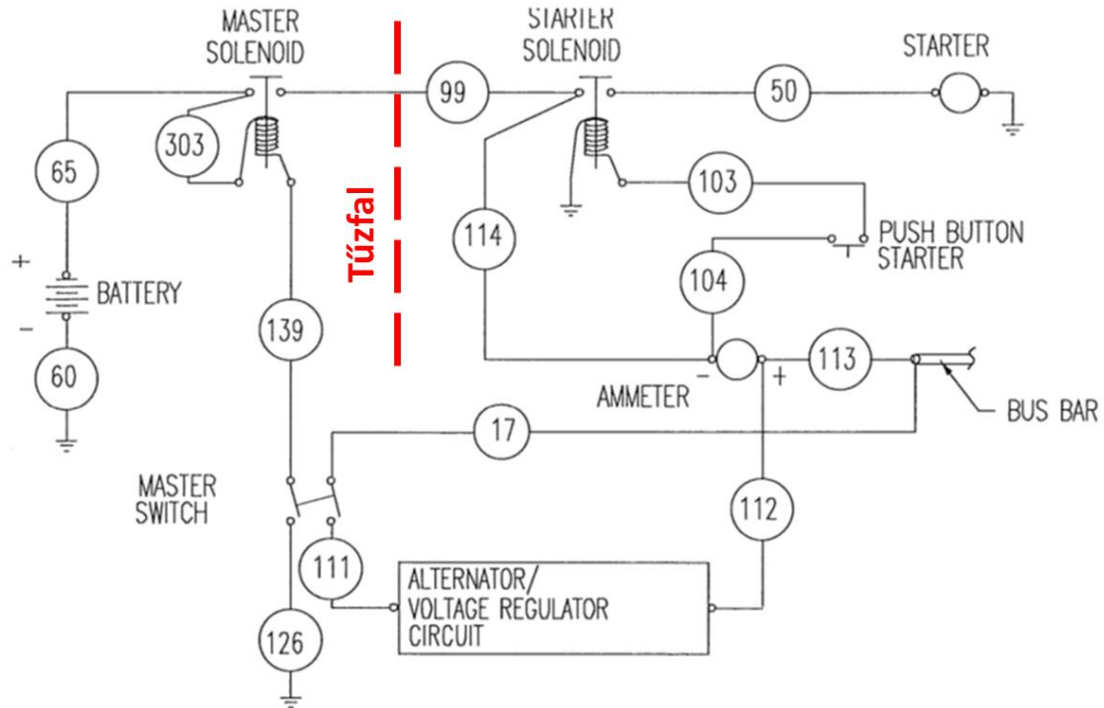
10. ábra (forrás: SL 418)

A 10. ábrán látható gyári kialakítás esetén a repülőgép akkumulátor és Master Solenoid a pilótaülés mögött, a repülőgép farokrészében helyezkedik el. A Master Solenoid-tól nagyáramú kábel (a 10. ábrán 99 számú) vezet a Starter Solenoid-hoz, amely a repülőgép motorterében található. A Starter Solenoid-tól szintén nagyáramú kábel (a 10. ábrán 50 számú) vezet az önindítóhoz (Starter-hez). A tűzfal síkját a 10. és a 11. ábrákon szaggatott piros vonal jelöli.

Az önindító nagy áramfelvétele miatt a 65, 99, 50 számú kábelek áramkörébe biztosítékot nem lehet beépíteni, az önindító sikeres működésének biztosítása céljából. Így egy esetlegesen kialakuló testzárlat esetén a nagyáramú kábeleken keresztül az akkumulátor két pólusa rövidre záródik, a kábeleken átfolyó áram erőssége az akkumulátor maximális áramerőssége lesz. Az átfolyó nagy áramerősség következtében a nagyáramú kábelek felmelegednek, felizzanak, majd megolvadnak. A vörösréz kábel olvadáspontja 1085°C (1985°F).

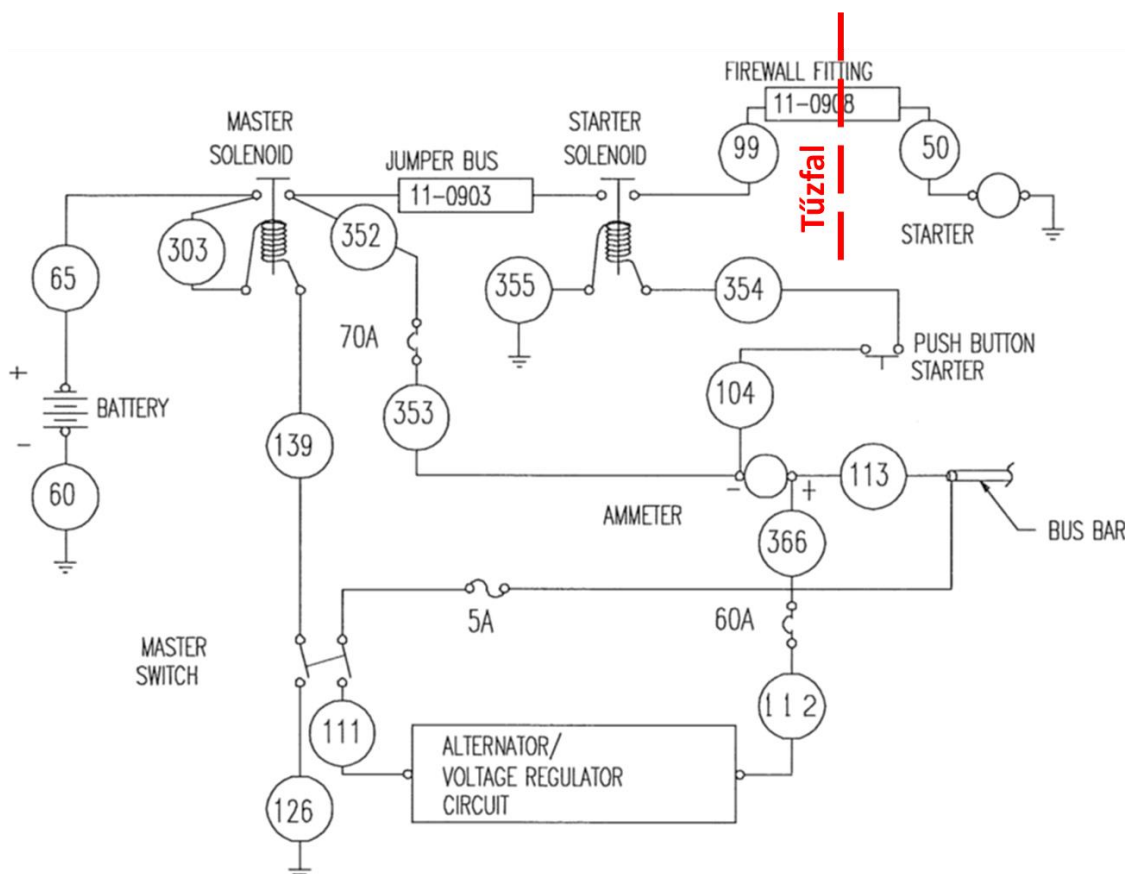
11. ábra (forrás: SL 418)

A korábbi kialakításhoz képest jelentős változás, hogy a Starter Solenoid a tűzfal motortér felőli oldaláról átkerült a tűzfal kabin felőli oldalára, ezáltal a 99 és 50 számú kábelek csak az indítás időtartama alatt vannak feszültség alatt. További módosítás, hogy a tűzfalon a nagyáramú kábel átvezetése helyett egy új kötőelem (Firewall Fitting, 12. ábra) lett felszerelve, amelyen keresztül csatlakoznak a 99 és 50 számú kábelek egymáshoz. További jelentős módosítás, hogy a generátor gerjesztőáramkörébe 5 Amperes olvadóbiztosíték, a főáramkörébe pedig 60 Amperes hálózatvédő automata (CB), valamint az áramerősségmérő műszer áramkörébe 70 Amperes hálózatvédő automata (CB) lett beépítve. Ezen módosítások végrehajtásával megelőzhető egy esetlegesen kialakuló túláram esetén elektromos tűz kialakulása.

A 11. ábrán a Bellanca 8GCBC típusú repülőgép SL418 számú Szerviz levél szerint módosított elektromos rendszere látható.

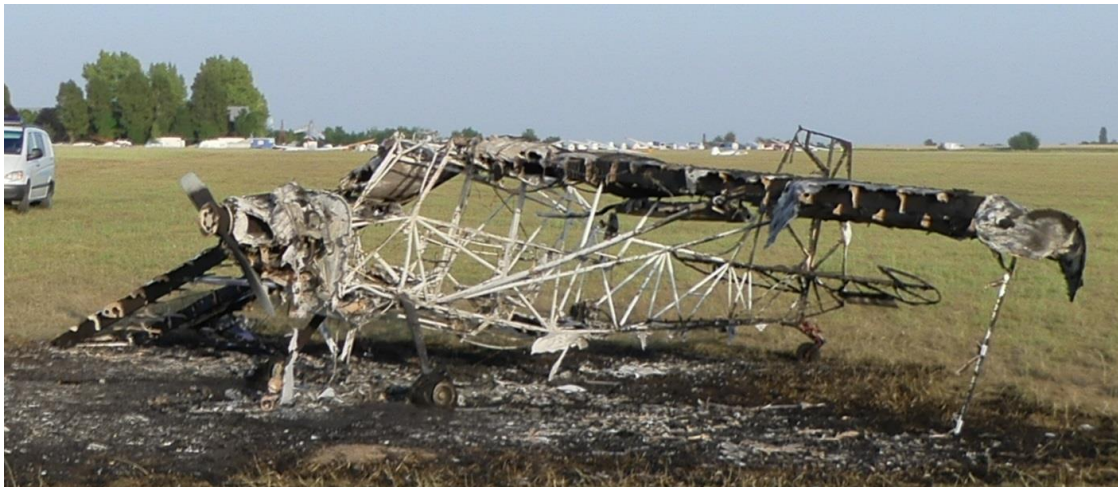
**14. ábra:** a HA-KYL repülőgép roncs a helyszínelés során

A Vb a helyszíni szemle során a repülőgépet kiégett állapotban találta (4. és 14. ábra).

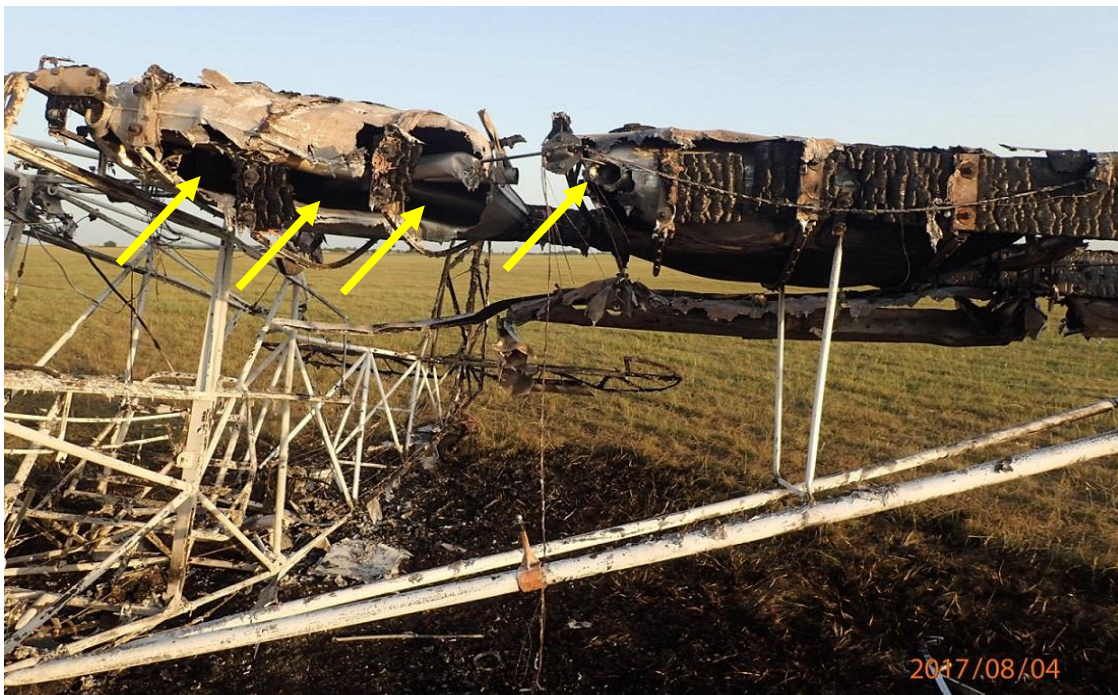
**15. ábra:** a megolvadt üzemanyag tartály

Az egyre nagyobb tűz hatására az üzemanyag tartályokon egyre nagyobb nyílások keletkeztek (15. ábrán sárga nyilak jelölik a helyüket), amelyen keresztül egyre nagyobb mennyiségű üzemanyag folyt ki a tartályból. A kifolyó üzemanyag már nem tudott a szárny alsó felületén megtapadni, illetve elégni, hanem az lefolyt a talajra, ott elterült, és a lángnyelveket szétvezetve a repülőgép többi részét is lángba borította (7. ábra).

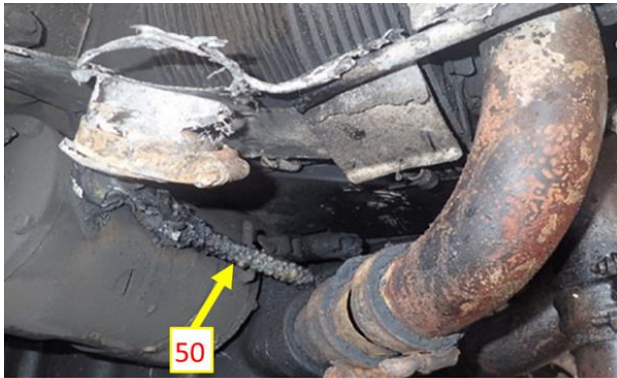
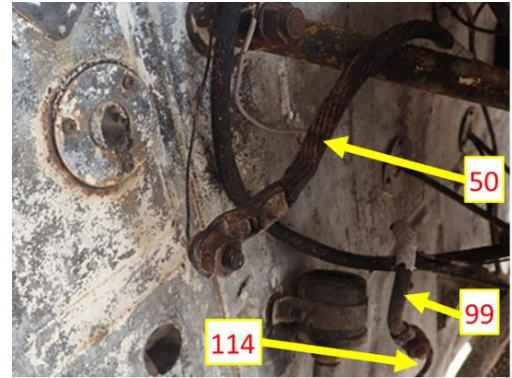
A Vb megvizsgálta a 10. ábrán 50-es számmal jelölt nagyáramú kábelt az önindítónál és a tűzfalnál (16. és 17. ábrák). A kábel önindítónál elhelyezkedő végén a szigetelés a kábelre ráolvadva található, a tűzfalnál elhelyezkedő végéről pedig a szigetelés teljesen leégett és a kábel elszíneződött.

**16. ábra:** az 50-es kábel önindító felőli vége

**17. ábra:** az 50-es kábel tűzfal felőli vége

Ezek alapján megállapítható, hogy az 50-es számmal jelölt kábel önindítónál elhelyezkedő vége sokkal kisebb hőmérsékletnek volt kitéve, mint a tűzfali vége, tehát a kábel megolvadása nem motortűz miatt következett be.

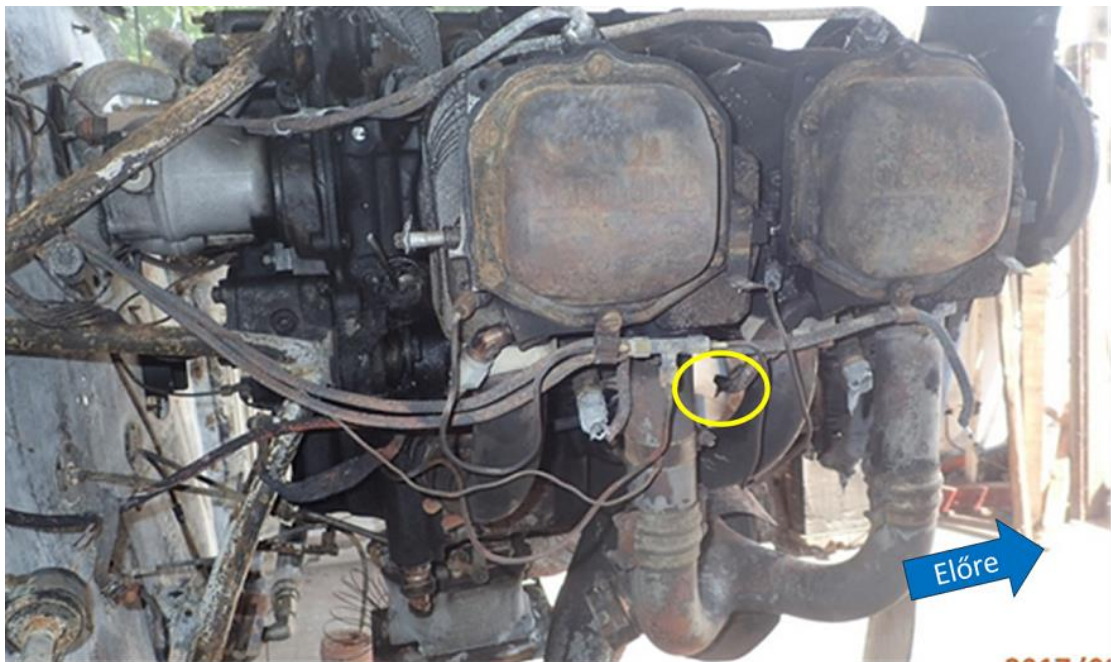
19. ábra: a boxer motor jobb oldali hengerei és a kipufogó rendszere

A Vb véleménye szerint az 50-es számú kábel felforrósodása a Starter Solenoid-on keresztül a megolvadt-felizzott 99-es számú kábeltől következett be. A felizzott 99-es számú kábeltől a szigetelés leégett (18. ábra), majd a Starter Solenoid alumínium házának elolvadását követően a gravitáció hatására a kábel lefelé elmozdult. A 99-es számú kábel a hozzá csavart 114-es számú kábelen lógva a motor irányába elmozdult (17. ábra). A 99 számú kábel mozgása során keresztezte az olajnyomásadó hajlékony gumitömlőjét (a 18. ábrán szaggatott piros vonallal jelölve), amelyet megolvasztott, és a gumitömlőből kispriccelő kenőolaj a forró kipufogórendszerre rákerülve öngyulladás következtében lángra kapott. A kipufogótörőknél keletkezett lángok a boxermotor jobb oldali elülső hengerénél a hengerfej visszafolyó olaj csövét megolvasztották (19. ábrán sárga karikával megjelölt cső), amelyen keresztül a tűz további kenőolaj utánpótlást kapott az égéshez.

A kenőolaj égése következtében a kompozit motor burkolat lángra kapott, majd elégett.
