# ZÁRÓJELENTÉS

2017-435-4  
súlyos repülőesemény

Páty Iparterület  
2017. augusztus 31.

SZM Skybolt  
HA-XCB

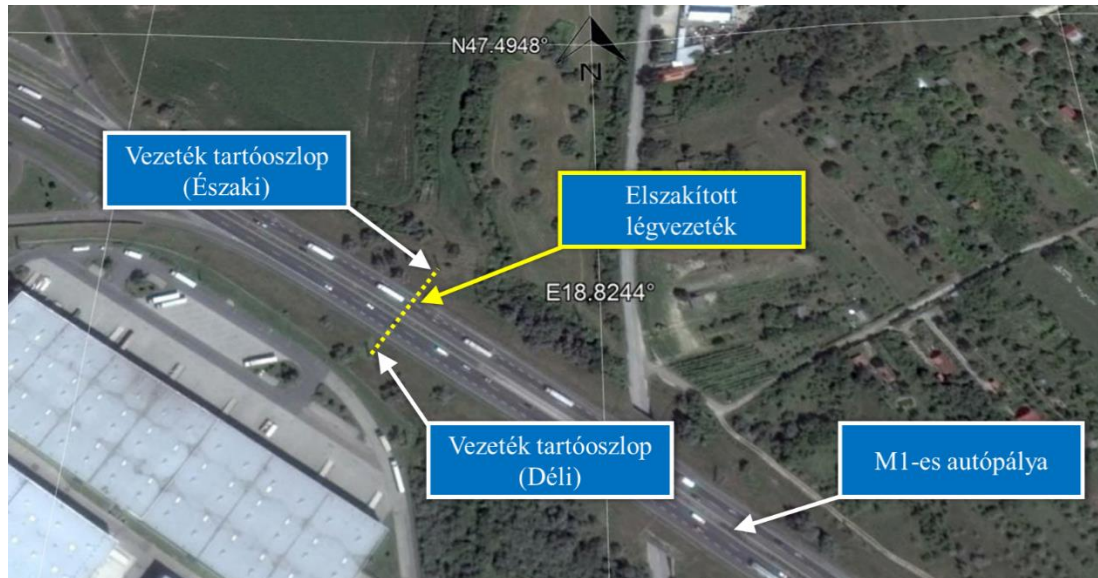
**3. ábra: A veszetékszakítás pontos helyszíne (térkép forrása: Google Earth)**

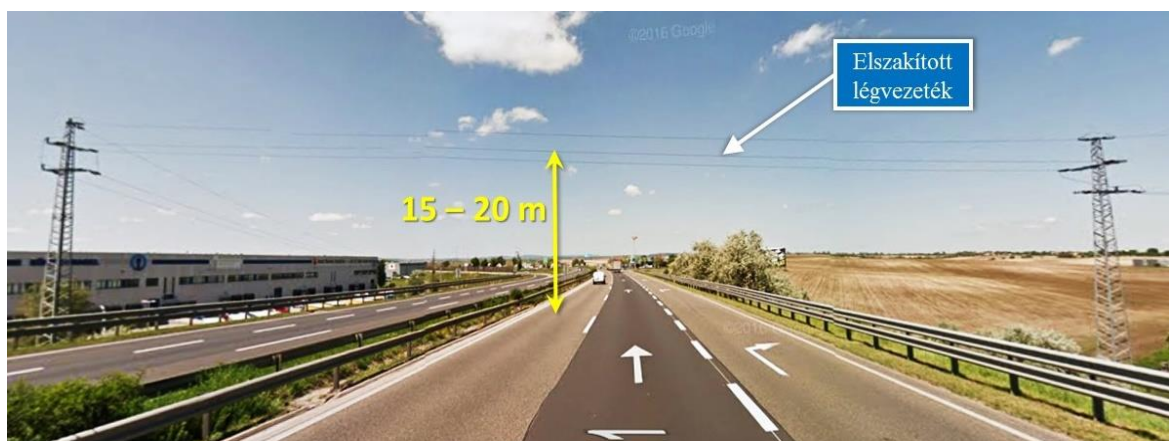
Az esemény napján az érintett pilóta 17:00 körül érkezett Farkashegy repülőtérre (LHFH), ahol az eseményben érintett, HA-XCB lajstromjelű repülőgépet tárolta. A repülőgép felkészítését és feltöltését követően, kevéssel 19:00 előtt konkrét feladat nélküli, kedvtelési célú repülésre indult VFR szabályok szerint. Tervezett útvonala LHFH – Biatorbágy – Bia Halastó – Biai sziklák – Páty – LHFH volt. Ennek során 19:10 – 19:15 közötti időpontban hozzávetőleg 330 fokban 15 – 20 méteres (talaj feletti) magasságban átrepült az M1-es (Budapest – Bécs) autópálya 21-es kilométerszelvénye felett (3. ábra). Itt nekiütközött az ELMŰ Páty – Páty Iparterület között húzódó középvezetőségű légvezetékének, és annak mindhárom kábelét elszakította (4. ábra).

**4. ábra: Az esemény során elszakított légvezeték (korábbi felvétel)**

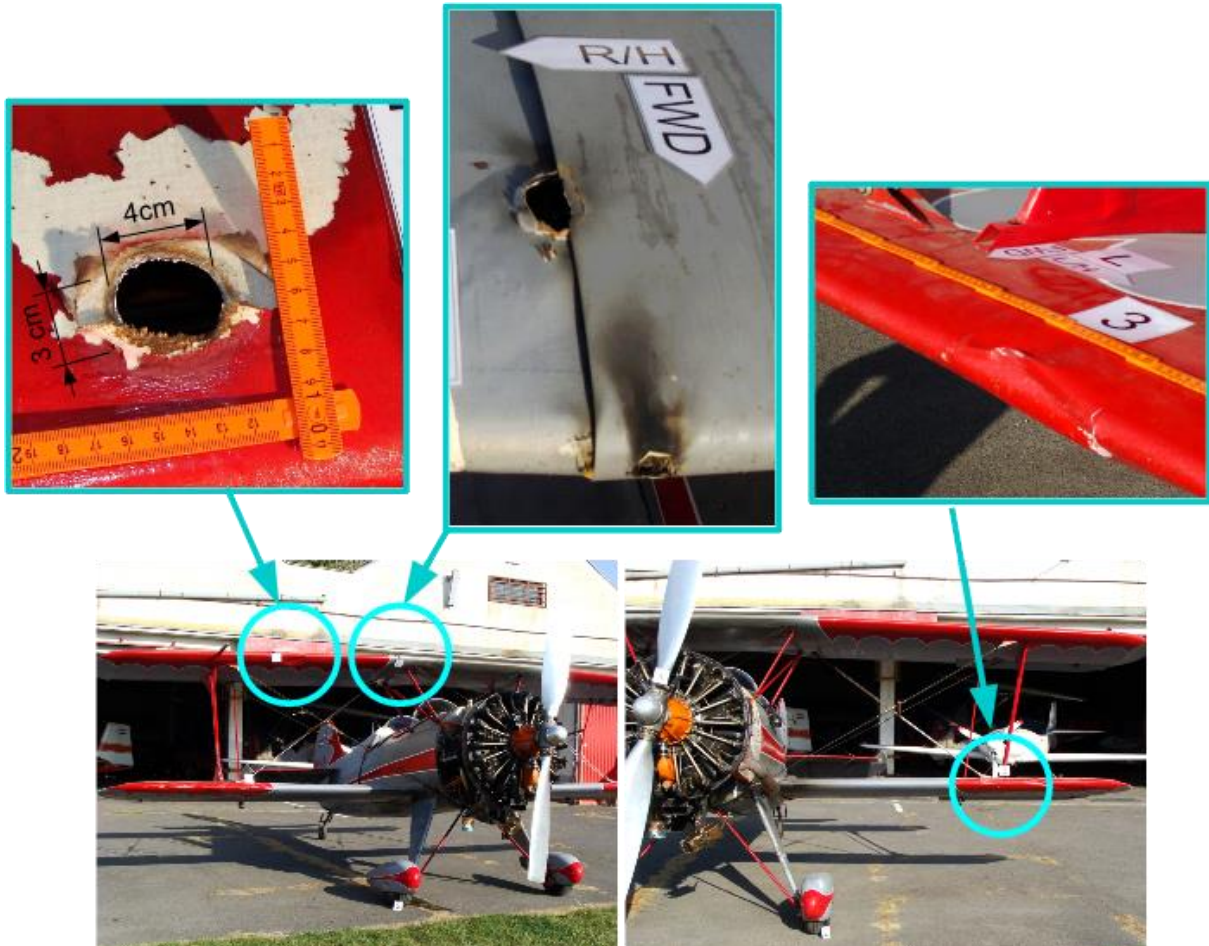
A légijárművön több, elektromos vezetéktől származó sérülés található (5. ábra). A sérülések a légsavár agyon, valamint a légsavár kilépő élén láthatóak. A főfutómű rugóstagján több, a légvezetéktől származó sérülés látható. Mindkét szárny belépő élén és a felső szárny belépő ele mögött, annak felső felületén több égésnyom található.

5. ábra: légijármű sérülései

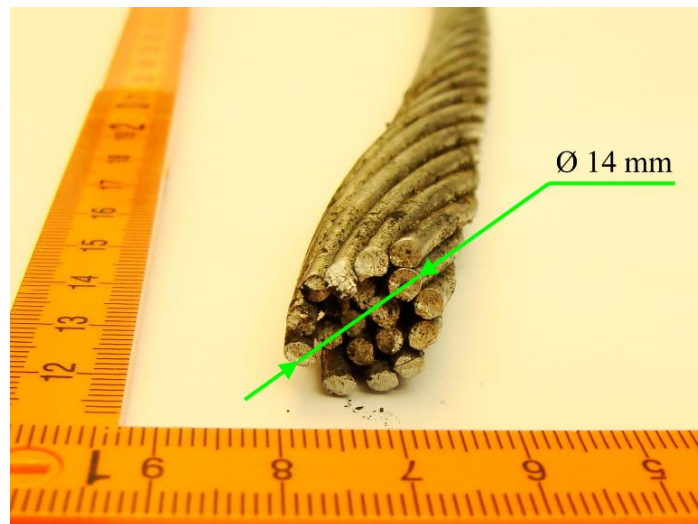
Elszakadt az ELMŰ közép feszültségű légvezetékének mindhárom kábele (6. ábra). Kigyulladt, és körülbelül 250 m<sup>2</sup> felületen leégett az autópálya melletti aljnövényzet. Az ipari területen több logisztikai és gyártó cég üzemel. A vezetékszakítás következtében megszűnt az ipari park elektromos energiaellátása, valamint a lehulló vezeték parkoló gépjárműveket is megrongált. A Vb rendelkezésére álló információk szerint a fenti okokból az ipari park területén számottevő anyagi kár keletkezett.

6. ábra: az egyik középvezetékű vezeték darabja

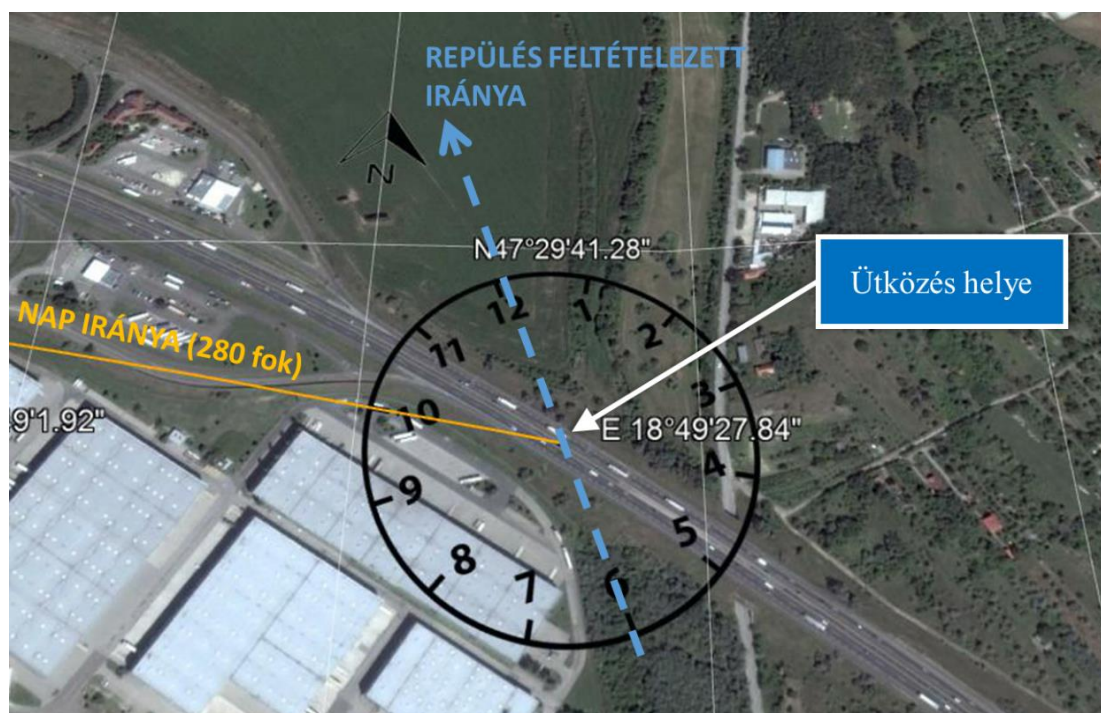
Látás alapján végzett repüléskor a pilótának a légijármű térbeli helyzetét a látóhatár segítségével kell megállapítania. A pilóta elmondásából ismert repülési pálya közel Nappal szemben vezetett. Az esemény időpontjában a Nap laposan, mintegy 2°-kal a látóhatár felett látszott. Az eseményhez vezető repüléskor a pilóta olyan repülési irányt választott, amelyben a Nap állása akadályozta a vezetésben, illetve a tereptárgyak észlelésében.

A Vb szerint a fizikai környezet és a pilóta kapcsolata az alkonyati fényviszonyok és a repülési pálya – Nap állásának együttese miatt az esemény bekövetkezéséhez hozzájárult.

8. ábra: repülési irány meghatározása (térkép forrása: Google Earth)
