# ZÁRÓJELENTÉS

2017-494-4

súlyos repülőesemény

Eurocopter EC135 T2

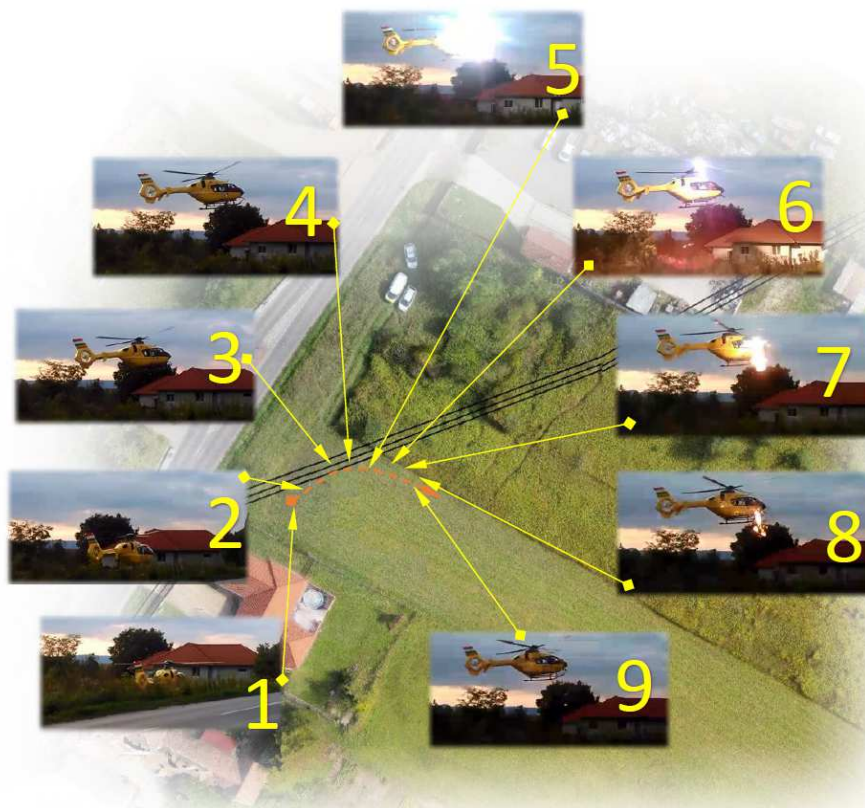
kisebb fa állt a légijármű mögött. Az emelkedés megkezdése utáni másodpercekben következett be a forgószárny ütközése a vezetékkel. A pilóta az ütközést észlelve közölte a személyzettel, hogy a felszállást megszakítva visszaszáll a talajra, és végre is hajtotta azt. (4. ábra)

4. ábra: a megkísérelt felszállás fázisai (Magyar Légimentő Nonprofit Kft.)

1. A helikopter még a földön
2. Felszáll, és elkezdi jobbra fordulni
3. Fordulás közben megkezdődik az indulási eljárás végrehajtása
4. Emelkedik
- 5 – 7. Két forgószárny lapát egymás után ütközik a nagyfeszültségű vezetékkel
- 8 – 9. Az elszakadó vezeték megüti a 3. forgószárny lapátot.

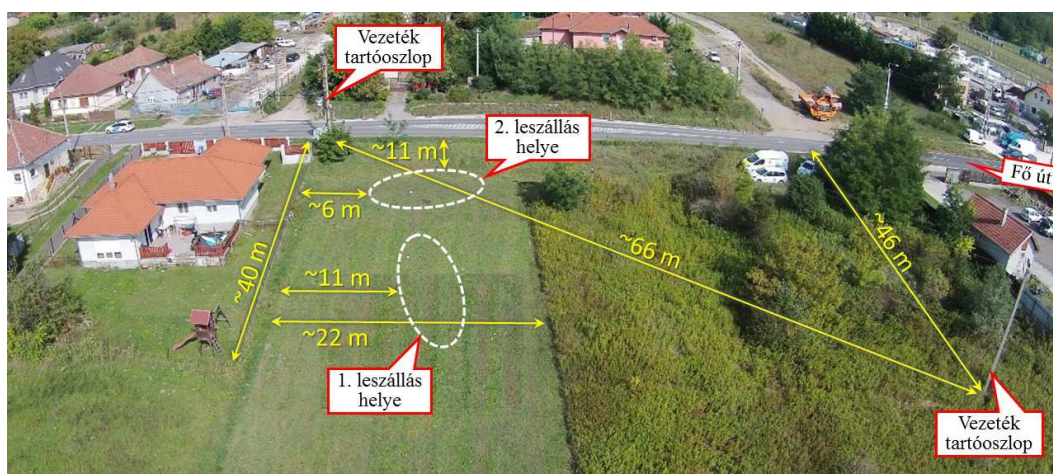
5. ábra: a helyszín geometriai viszonyai (Magyar Légimentő Nonprofit Kft.)

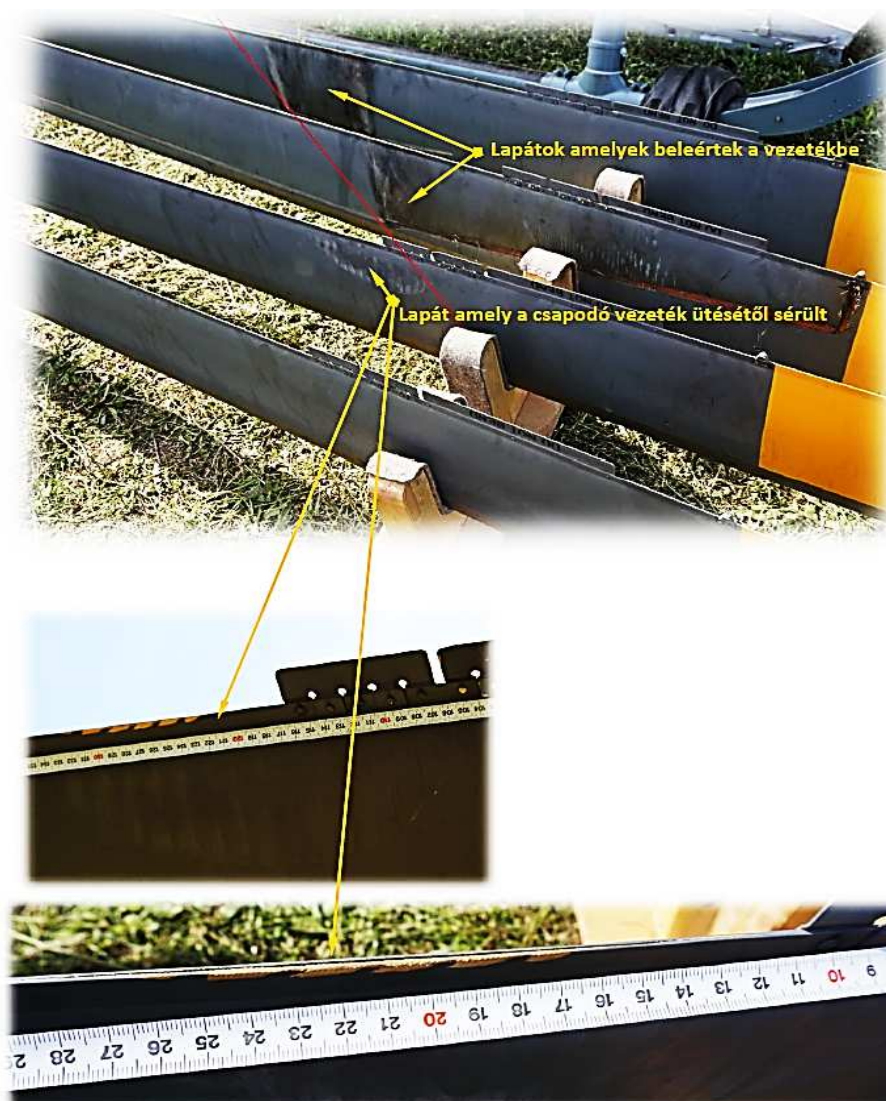
Az érintett légijármű forgószárny lapátjai megsérültek (6. ábra):

6. ábra: az esemény után leszerelt forgószárny lapátok (Magyar Légimentő Nonprofit Kft.)

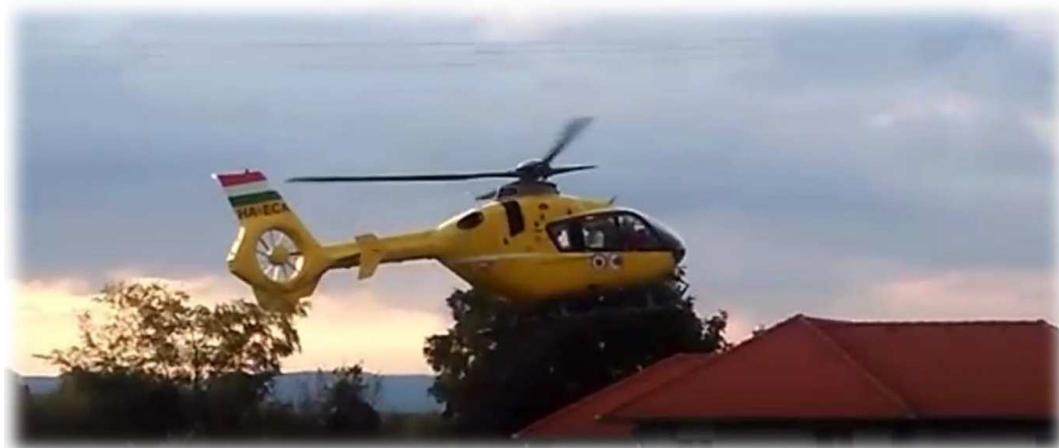
Az esemény nappal, felhős és egy kissé párás időben, de alapvetően jó látási viszonyok mellett történt. (7. ábra) Az esemény idején enyhe (2-3 m/s) délkeleti irány szél fújt. Általánosságban: csendes, frontmentes, gyenge szélmozgású, a repülést jelentősen nem befolyásoló időjárás uralkodott a körzetben.

7. ábra: a látási és fényviszonyok az esemény idején (Magyar Légimentő Nonprofit Kft.)

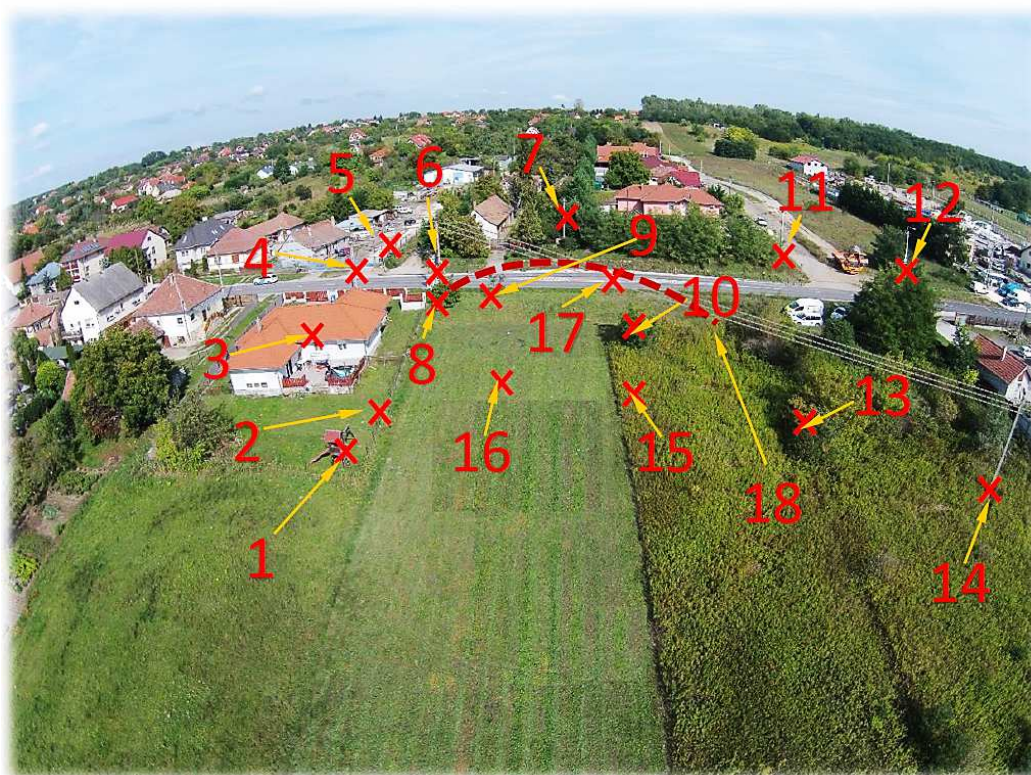
Az előkészítetlen talajú, alkalmi fel- leszállóhelyet (É 47,675788° K 19,268534°) számos akadály vette körül (8. ábra).

8. ábra: az alkalmi fel- leszállóhely akadályviszonyai (Magyar Légimentő Nonprofit Kft.)

A nagyfeszültségű légvezeték egészen a leszállásra kiválasztott telek sarkáig a közút mellett, azzal párhuzamosan halad. A telek sarkánál irányt váltva átlósan áthalad a terület felett, de a következő nagyfeszültségű oszlop, amely az irányváltást könnyebben észlelhetővé tenné nehezen észrevehető helyen és pozícióban van.
