Az esemény ismertetése

A HA-EAB lajstromjelű, CESSNA 310 típusú repülőgép vészhelyzet gyakorlása közben Pécs-Pogány repülőtéren (LHPP) hasra szállt, mivel a pilóták elmulasztották kibocsátani a futóműveket. A légi jármű az eset következtében jelentősen megrongálódott, de személyi sérülés nem történt. A Közlekedésbiztonsági Szervezet Vizsgálóbizottsága (továbbiakban: Vb) véleménye szerint a súlyos repülőeseményt az előírt légiüzemeltetési eljárásoktól való eltérés, valamint a leszállás során a növendék pilóta tevékenységének elégtelen felügyelete okozta. A Vb nem talált olyan körülményt, ami biztonsági ajánlás kiadását indokolná.

| <b>Légi jármű típusa, lajstromjele:</b> | Cessna 310Q, HA-EAB | | | |

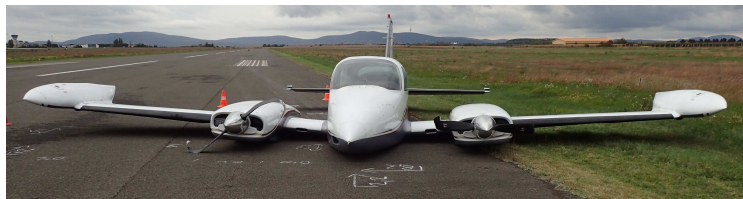
A légi jármű a szilárd burkolatú 16-os futópálya hosszának felénél, a középvonaltól kevéssel balra ért földet. Innen 260 métert csúszva a pálya bal szélnek közelében került nyugalomba. A légszavak és a légi jármű hasán lévő antenna a talajjal ütközve tönkrementek. A törzs alján lévő lemezek sérültek.
