Az események ismertetése

Ténybeli információk

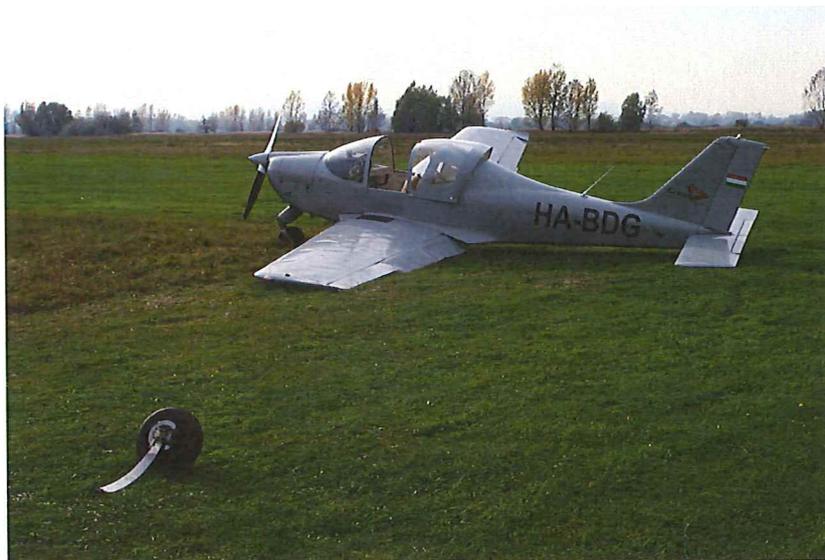
Első esemény: A repülőgép a bal főfutó rugólapjának törése után a bal szárnyvég körül balra kb. 90 fokkal elfordult és mintegy 10 méter megtétele után nyugalomba került a 20-as pályavég közelében. A talaj kemény és száraz volt, a pálya minősége nem játszott közre az esemény bekövetkezésében.

1. kép: Az első esemény helyszíne

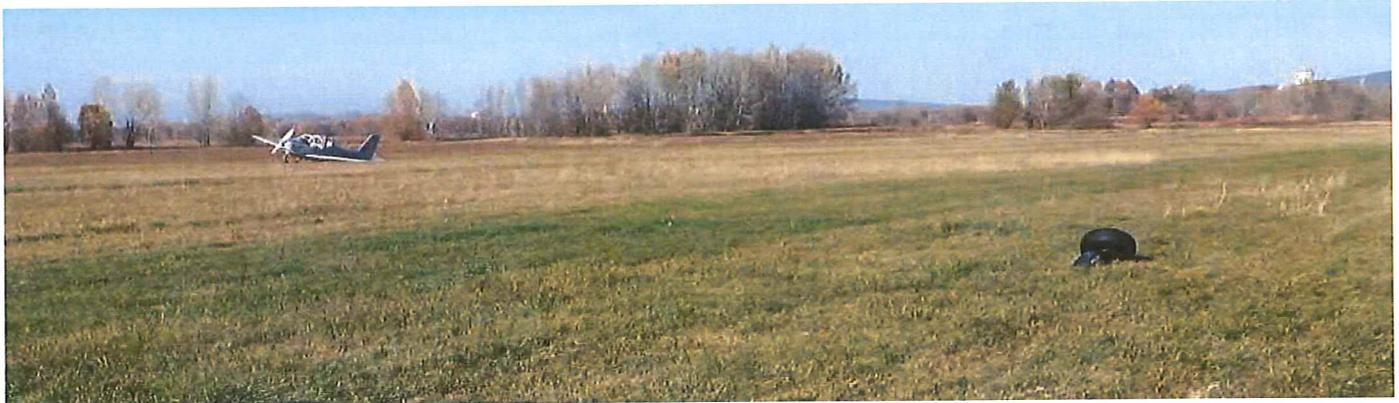
Második esemény: A kitört bal főfutó a 20-as pálya elején volt fellelhető. Mivel a futótörés kigurulás közben történt, a repülőgép balra dőlve és ívet leírva tovább csúszott, mielőtt félfordulatot végezve nyugalomba került volna a 20-as pályán kívül, attól balra, a kitört főfutótól 70-75 méterre. A pálya talaja felázott a korábbi napok esős időjárása miatt, így a pálya minősége közrejátszhatott az esemény bekövetkezésében.

2. kép: A második esemény helyszíne
