Az esemény ismertetése

Esemény besorolása:	légiközlekedési baleset			
Esemény időpontja:	2017. október 27., 13:01 LT ¹			
Esemény helye:	Érsekcsanád repülőtértől 2,2 km-re keletre (N46.24671 E018.95808)			
Légi jármű típusa, lajstromjele:	Cessna C-150F, HA-VEN			
Légi jármű gyártási éve, sorozatszám:	1966, S/N 15064094			
Hajtómű(vek) száma, típusa:	1 db, Continental O-200A			
Repülés célja:	magáncélú útvonalrepülés			
Személy(ek)		pilóta	utas	más érintett
	száma:	1	0	0
	sérült:	a pilóta könnyebben sérült		-
Rongálódás:	légi jármű: jelentősen megrongálódott 3. fél: nincs kár			
Pilóta jogosítása, képesítése:	PPL(A) ² , SEP(Land) ³ , LPE LEVEL 4 ⁴			
Pilóta kora, állampolgársága:	23 éves, török			
Pilóta repülési tapasztalata		összes	típuson	utolsó 90 nap
	repült óra:	107:03	107:03	58:27
Információ forrása:	bejelentés, helyszíni szemle, érintettek meghallgatása, társszervek által beszerzett adatok, OMSZ időjárás-adatok, LAN radar-adatok, gyári dokumentáció.

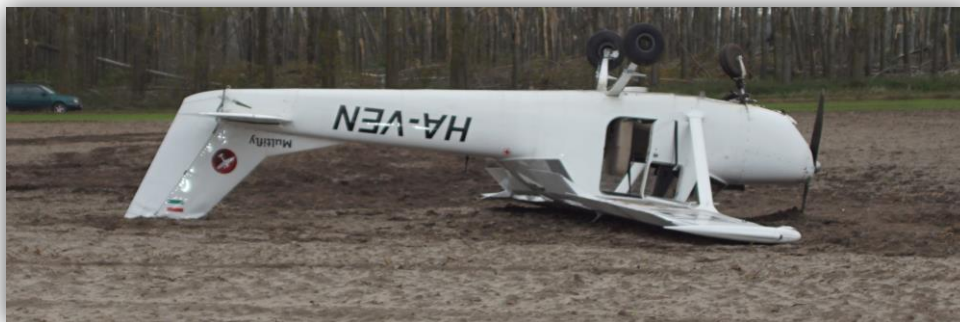
2017. október 27-én 13:01 órakor, mintegy 2,5 órás repülést követően a légi jármű motorja a célrepülőtér közelében a hiányos tervezésből fakadó tüzelőanyag-kifogyás miatt leállt. Egy laza talajú mezőgazdasági területen megkísérelt kényszerleszállás során a repülőgép elakadt és az orrán átfordulva háthelyzetben került nyugalomba. A pilótát megfigyelésre kórházba szállították, az esemény komolyabb személyi sérülés nélkül zárult.

1. ábra: A balesetet szenvedett légi jármű

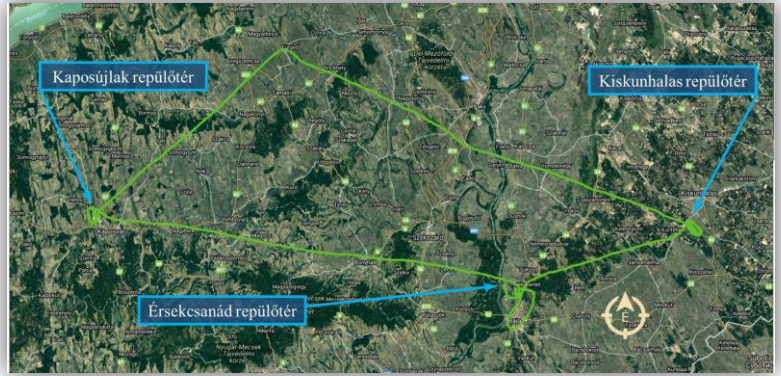
A balesetben érintett pilóta az eset napján Érsekcsanád repülőtérrel időgyűjtés céljából Kaposvár-Füged-Kiskunhalas-Érsekcsanád útvonalon gyakorlórepülésre indult. Repülési tervét összesen 4 órára elegendő tüzelőanyaggal történő 2,5 óra repülésre adta le. A repülés előkészítését maga végezte. Az előkészületek során – az üzemanyagtöltő személyzet elmondása szerint – meggyőződött arról, hogy a repülőgép nincs teletankolva (az utolsó tankolást követően a képző szervezet képzésvezetője előző nap egy egyórás oktatórepülést végzett a repülőgéppel), ennek ellenére nem kért utántöltést és feladatát nem teletankolt légi járművel kezdte meg. Útközben a fordulópontként érintett Kaposújlak repülőtéren 2, Kiskunhalas repülőtéren 3 *touch-and-go*⁵ hajtott végre. Az útvonalat a leadott tervnek megfelelően repülte le, 2.500 láb magasságban, 80 csomó (150 km/h) körüli átlagsebességgel. Érsekcsanád körzetébe visszaérve, 12:50 órakor a leadott repülési tervét rádióan lezárta, de – a repülőtér üzemeltetőjének beszámolója alapján – a pillanatnyi sűrű forgalom miatt a leszálláshoz nem tudott azonnal a forgalmi körre besorolni. Útvonalát ezért Baja irányába kitérve, a város megkerülésével meghosszabbította. Visszatérőben, az ismételt megközelítés szándékával a 16-os pálya bal forgalmi körének hosszúfalára tartott, amikor a repülőgép motorja leállt. A pilóta a repülőtértől kb. 2 kilométerre keletre egy mezőgazdasági területen kényszerleszállást hajtott végre, amely a légi jármű átfordulásával végződött. A pilóta a repülőgépet önerejéből hagyta el.

2. ábra: A repülés nyomvonala

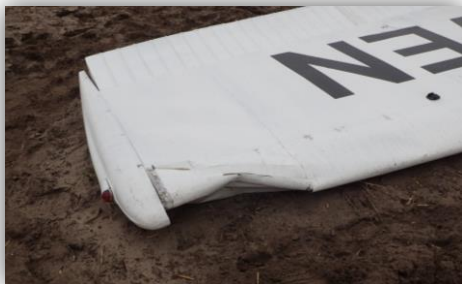
3. ábra: A szárny-belépőél sérülése

A pilóta a kényszerleszállás céljára egy tőle északi irányban fekvő, sík mezőgazdasági területet választott. A besiklás során a területet nyugatról határoló fasor felett átrepülve a repülőgép bal szárnyának belépőélével egy ágnak ütközött (3. ábra), majd a fasortól körülbelül 80 méterre ért földet. A homokos, laza talajon rögzített nyomok és azok a fasortól mért kis távolsága szerint a földetérés kis vízszintes és nagy függőleges sebességgel, három pontra⁶ történt. A talajfogás során az orrfutó elakadt, merevítői eltörték, a repülőgép pedig keresztengelye körül az orrán átfordulva, háthelyzetben állt meg. Szétszerelésekor a tartályaiban összesen 0,6 liter tüzelőanyag volt.
