## Az esemény ismertetése

A N3975C lajstromjelű légi jármű 74 éves pilótája a rossz látási viszonyok miatt nem tudott leszállni az eredeti úticélként tervezett nyíregyházi repülőtéren, ezért Debrecen repülőteret választotta kitérőként, ahol 10 °-ra kibocsátott fékszárnyal, behúzva felejtett futóművel hasra szállt. A fedélzeten 2 fő tartózkodott, személyi sérülés nem történt. A Közlekedésbiztonsági Szervezet Vizsgálóbizottsága (továbbiakban: Vb) a súlyos repülőesemény bekövetkezését emberi tényezőkre vezette vissza, és nem talált olyan körülményt, ami biztonsági ajánlás kiadását indokolná.

<b>Esemény besorolása:</b>	súlyos repülőesemény			
<b>Esemény időpontja:</b>	2017.12.05., 16:35LT <sup>1</sup>			
<b>Esemény helye:</b>	Debrecen repülőtér (LHDC)			
<b>Légi jármű típusa, lajstromjele:</b>	Piper PA 46-350P, N3975C			
<b>Légi jármű gyártási éve, sorozatszám:</b>	2007, 4636419			
<b>Hajtómű(vek) száma, típusa:</b>	1 db, P&W PT6A-35			
<b>Repülés célja:</b>	Nem-kereskedelmi (magáncélú útvonal)			
<b>Személy(ek)</b>		<b>személyzet</b>	<b>utas</b>	<b>más érintett</b>
	<b>száma:</b>	1	1	0
	<b>sérült:</b>	nem sérült	-	-
<b>Rongálódás:</b>	<b>légi jármű:</b> jelentősen megrongálódott <b>

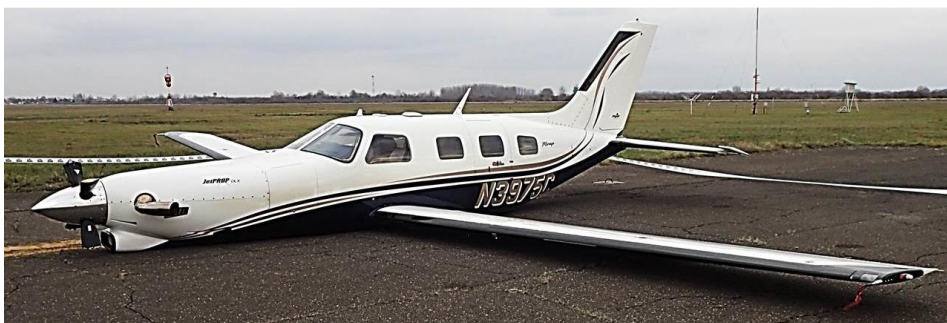
A leszállást követően a légi jármű a futópálya küszöbétől mintegy négyszáz méterre, a középvonaltól jobbra jutott nyugalomba. A helyszíni szemle során megállapítható volt, hogy a légi jármű négytollú Hartzell légszárnyának tollai a futópálya burkolatával történt ismételt ütközések hatására tövig roncsolódtak, a törzsburkolat alsó felülete a csúszás során horzsolódott. A szemle idején a futómű működtető kar „kibocsátott” helyzetben volt, de utólag nem volt megállapítható, hogy az a földetérés előtt vagy után került oda. A futómű állapota nem utalt arra, hogy részlegesen nyitott állapotban sűrűlódott volna a futópálya burkolatával, a megemelés és elszállítás során a futómű végig behúzott, zárt helyzetben volt. Az utólagos szemle idején a légi jármű futóműve az éppen csak megkezdődött kibocsátás állapotában volt. A légi jármű újbóli megemelésékor a kerekek saját súlyuk hatására kibocsátott helyzetbe kerültek. Az eseményt követően végrehajtott tesztelés során a futómű mozgató és jelző rendszerei hibátlanul működtek.

2. ábra – az érintett repülőgép az esemény bekövetkezését követő napon

A szemle idején a futómű működtető kar „kibocsátott” helyzetben volt, de utólag nem volt megállapítható, hogy az a földetérés előtt vagy után került oda. A futómű állapota nem utalt arra, hogy részlegesen nyitott állapotban sűrűlódott volna a futópálya burkolatával, a megemelés és elszállítás során a futómű végig behúzott, zárt helyzetben volt. Az utólagos szemle idején a légi jármű futóműve az éppen csak megkezdődött kibocsátás állapotában volt. A légi jármű újbóli megemelésékor a kerekek saját súlyuk hatására kibocsátott helyzetbe kerültek. Az eseményt követően végrehajtott tesztelés során a futómű mozgató és jelző rendszerei hibátlanul működtek.
