Az esemény ismertetése

Esemény besorolása:	légiközlekedési baleset			
Esemény időpontja:	2017. december 15., 14:30LT ¹			
Esemény helye:	Jakabszállás repülőtér (LHJK)			
Légijármű típusa, lajstromjele:	Cessna 172N, HA-SJY			
Légijármű gyártási éve, sorozatszám:	1977, 17268609			
Hajtómű(vek) száma, típusa:	1 db, Lycoming O-320-H2AD			
Repülés célja:	nem-kereskedelmi (magáncélú helyi)			
Személy(ek)	személyzet	utas	más érintett	
	száma:	1	3	0
	sérülés mértéke:	nem sérült	nem sérült	---
Rongálódás:	légijármű: jelentősen megrongálódott			
Parancsnok jogosítása, képesítése:	PPL(A) ² , SEP(Land) ³			
Parancsnok kora, állampolgársága:	58 éves, magyar férfi			
Parancsnok repülési tapasztalata	összes	típuson	utolsó 90 nap	utolsó 7 nap
	repült óra:	284	több mint 61	6
Információ forrása:	bejelentés, helyszíni szemle, fotók, pilóta és tanúk meghallgatása, meteorológiai adatok.

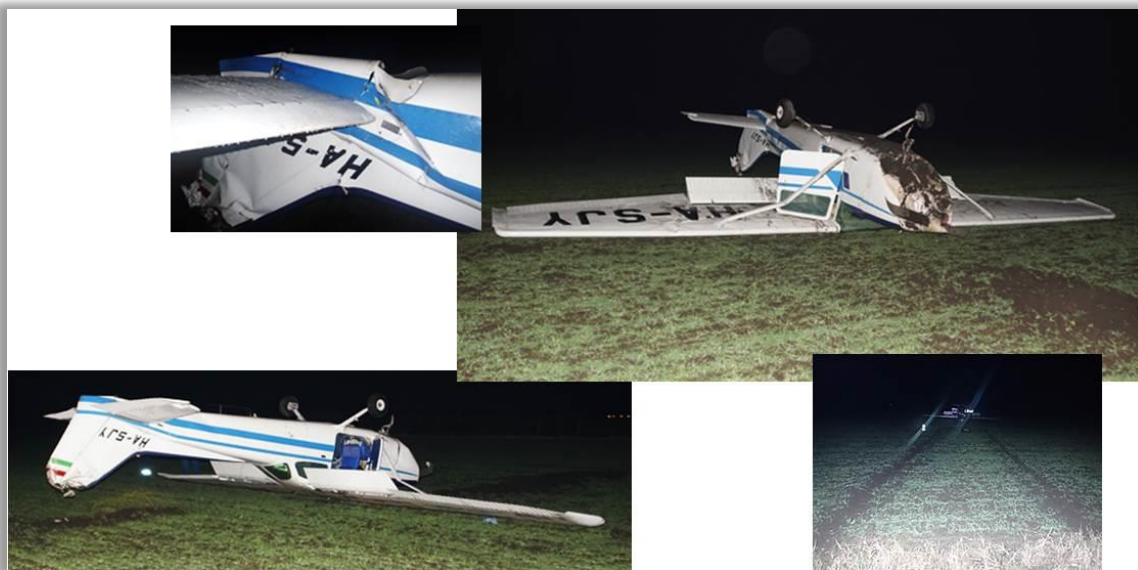
A Vb helyszínre érkezésekor a repülőgép a 32L (füves) pálya küszöb után mintegy 116 méterrel, a repülőtér szélétől mintegy 30 méterre a szántóföldön háthelyzetben, áramtalanítva, de megbontás nélkül volt. A laza, felázott talajon történő csúszás és az átfordulás következtében a légi jármű jelentősen megrongálódott. A légszavar sérüléseiből megállapítható volt, hogy a motor az eset során járt, a légszavar forgott. A légszavar, az orr rész, a függőleges vezérsík is megrongálódott. A farokrész megrogyott, a bal szárny behullámosodott és a hozzá kapcsolódó tartódúc eltört. A Vb azt tapasztalta, hogy a fékszárny vezérlő kar 10°-on, a fékszárny pedig ennél nagyobb mértékben volt nyitva.

2. ábra: a légi jármű az eseményt követően a helyszínen

A pilóta elmondása szerint az átstartolás megkezdésekor a légijármű fékszárnyait becsukta. A helyszínen a légijármű fékszárny vezérlő karja 10° -on volt, a fékszárnyai pedig ennél nagyobb mértékben nyitva voltak. A Vb álláspontja szerint a pilóta elmondásának megfelelően, feltehetően megkezdte a fékszárnyak becsukását, de azok az idő rövidsége miatt már nem csukódtak be. A Vb véleménye szerint az így nyitva maradt fékszárnyak hozzájárultak a légijármű kisebb intenzitású emelkedéséhez, és így esetlegesen a baleset végső kimeneteléhez is.
