INNOVÁCIÓS ÉS TECHNOLÓGIAI
MINISZTERIUM

ZÁRÓJELENTÉS

2018-0004-5

Vasúti baleset / Ütközés tárgyval

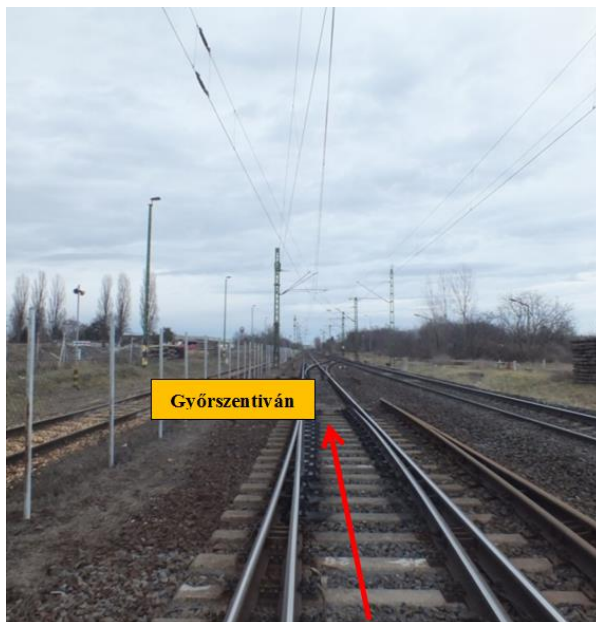
A Vb az esemény helyszínét január 3-án megvizsgálta. A sérült felsővezetéki rendszer helyreállított állapotban volt.

3. ábra: az esemény helyszíne a helyreállítás után

A felsővezeték szakadás helyreállítására 2 db munkavezeték toldást építettek be, 4 db szakadt függesztőt cseréltek ki. A felsővezetékot beszabályozták, és a forgalom számára 15 óra 8 perckor korlátozás nélkül átadták.

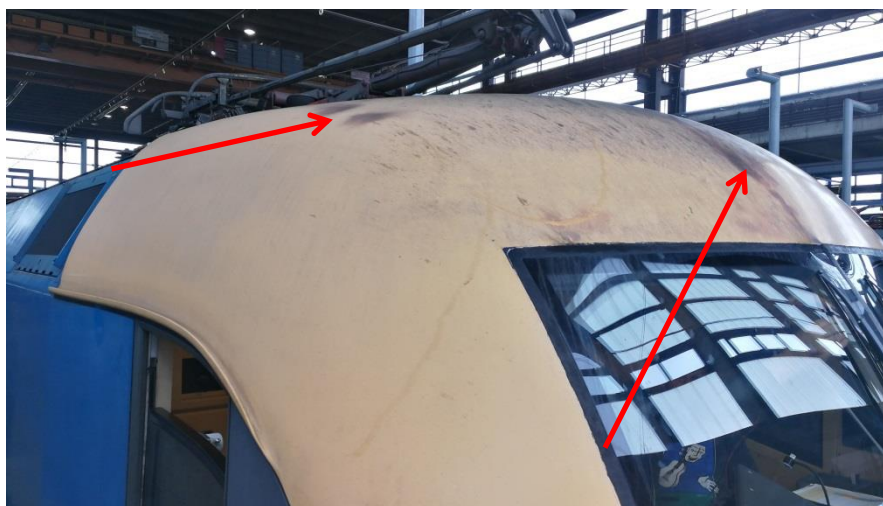
A Vb a mozdonyt 2018. január 2-án Ferencváros gépészeti telephelyen megvizsgálta. A vizsgálat során, a vezetőállás tetején a munkavezetékekkel történő érintkezések nyomai voltak láthatóak.

4. ábra: munkavezeték érintkezési nyomai

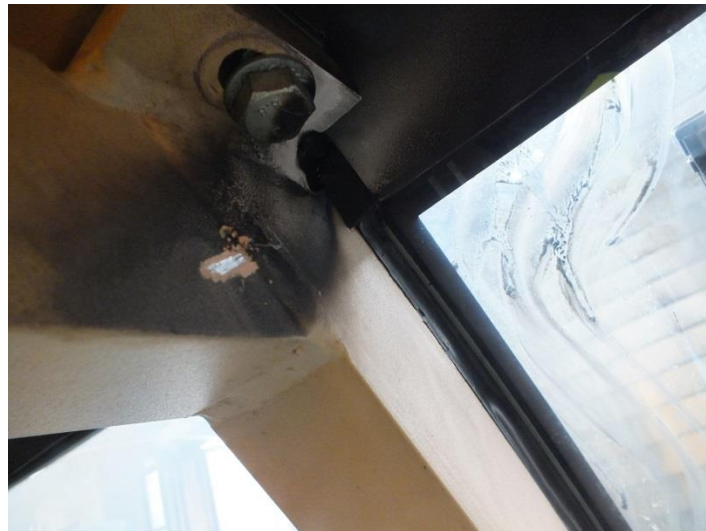
A vezetőálláson a nagyfeszültségű villamos ív megolvasztotta a szélvédő középső részén lévő alumínium oszlopot és a ragasztó, tömítő anyagot (5. ábra). Ezen szétfröccsenő olvadékból származó, megszilárdult anyagmaradvány a vezetőasztalon megtalálható volt.

5. ábra: a villamos ív nyomai az alumínium oszlopon

A felsővezetékkel történő érintkezéskor a nagyfeszültség fény- és hőhatást kifejtve, villamos ívvel, az ablakkeret szigetelését, ragasztását átégetve záródott a föld potenciálon lévő alumínium oszlop felé és így a zárlati áram egy része azon keresztül folyt.

Az esemény kapcsán közvetett életveszély alakult ki azáltal, hogy a felsővezeteki zárlati ív a vezetőállás szélvédő középső alumínium oszlopán keresztül, a mozdonyvezetőtől kb. 1 méterre záródott, így az nagyfeszültség alá került.

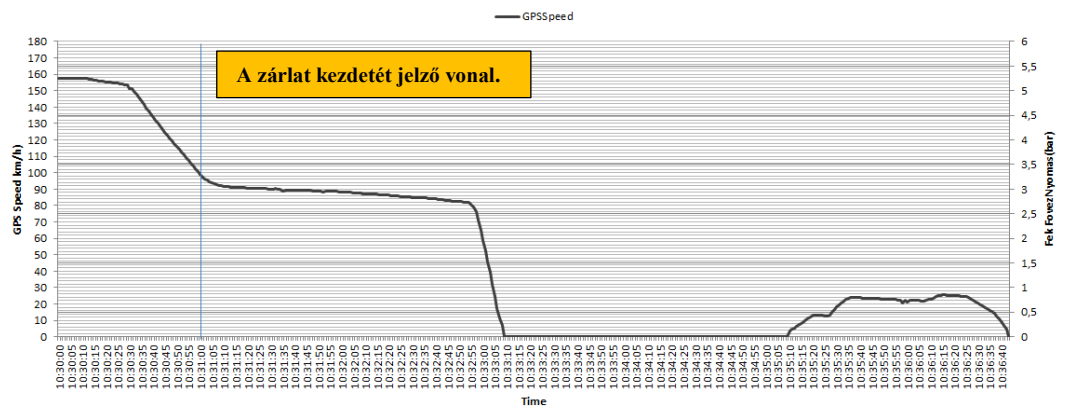
A 932 sz. vonat mozdonyán DEUTA DSK 20 típusú elektronikus sebességmérő és adatrögzítő, valamint MFB berendezések voltak. A berendezések a baleset idején és azt megelőzően megfelelően működtek, adataik alkalmasak voltak a kiértékelésre.

1. ábra: a mozdony menetíró regisztrátuma
