ZÁRÓJELENTÉS

2018-0068-5, 2018-1588-5 és 2019-0170-5
Vasúti baleset / Kisiklás

Bp. XX. Török F. u. - Nagysándor József u. kereszteződés
2018. január 21., december 23. és 2019.február 16.

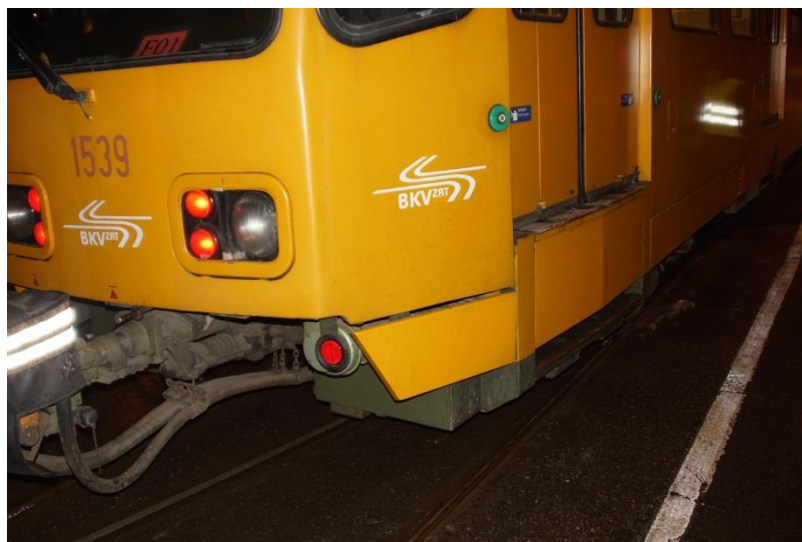
A villamos ezt követően megállt a peronnál, majd továbbindulás után, a váltóra csúccsal szemben ráhaladva, az első forgóvázával kisiklott

3. ábra: a 2018. januárban kisiklott villamos

A villamos kettő tengellyel kisiklottan megállt (1.1), 3., 4., 5. ábra)

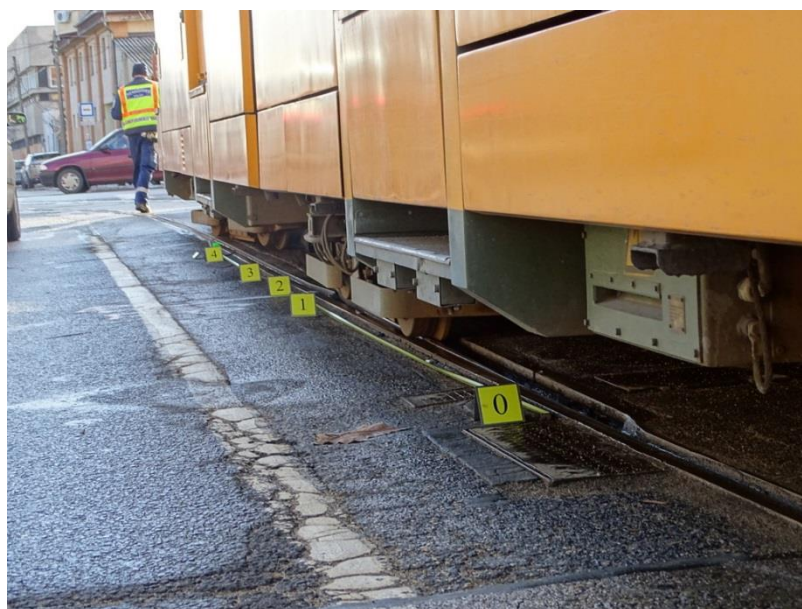
2018. december 23-án 9 óra 45 perckor, az 52 viszonylatban közlekedő, TW6000 típusú, 1564 psz. villamossal megismétlődött az esemény (4. ábra).

4. ábra: a 2018. decemberben kisiklott villamos

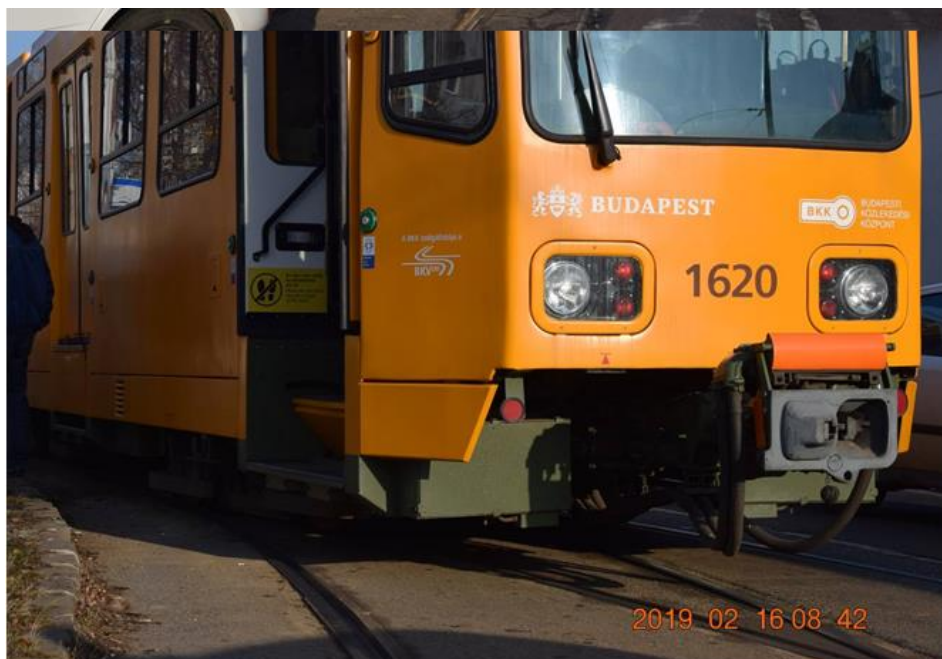
2019. február 16-án 8 óra 18 perckor, az 52 viszonylatban közlekedő, TW6000 típusú, 1620 psz. villamossal harmadjára is megismétlődött az esemény (5. ábra).

5. ábra:2019. februárban kisiklott villamos (kép forrása: BKV Zrt.)

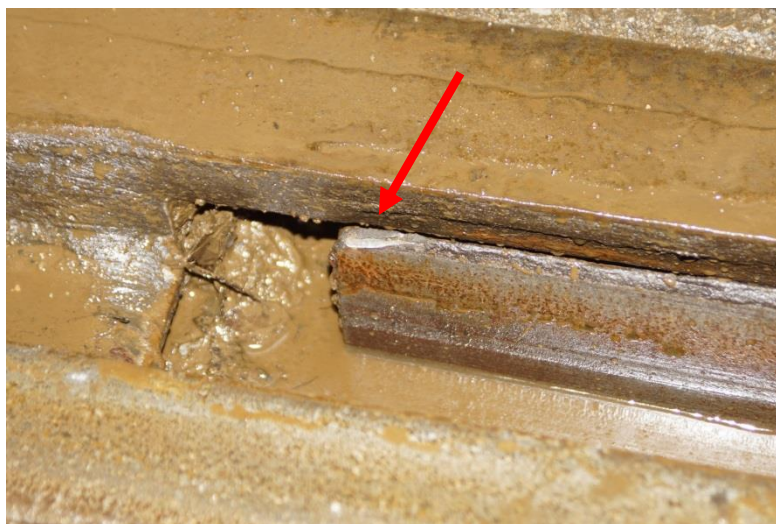
- a vágányon található nyomokról a Vb fényképeket készített, méréseket végzett,
- az íves csúcssín nem simult a tősinhez, annak elején ütésnyom volt látható (6. ábra),
- az egyenes csúcssínen az első kerék nyomkarimájának felkapási nyoma volt látható,
- ezt követően a kerekek az aszfalt burkolaton gördültek tovább, majd a csúcssín elejétől kb. 8,5 m távolságra álltak meg (7. ábra).

6. ábra: az íves csúcssín megnyílvá, a hegyén ütésnyom látható

A félállás létrejöttének oka a csúcssín rögzítését végző kulisszas mechanizmus húzórugója nem megfelelő erővel volt előfeszítve.

A nem megfelelően beszabályozott rugó a kulisszát nem tartotta feszítve, ezáltal a csúcssín rögzítése nem valósult meg és így került félállásba. A csúcssín rögzítésének mértékétől függetlenül a húzómágneses mechanizmus végállásba került, ezáltal az állításnak megfelelő irányfényt kapcsolta a váltójelzőn.

A pályahálózat működtető a kettős húzórugót beszabályozta.

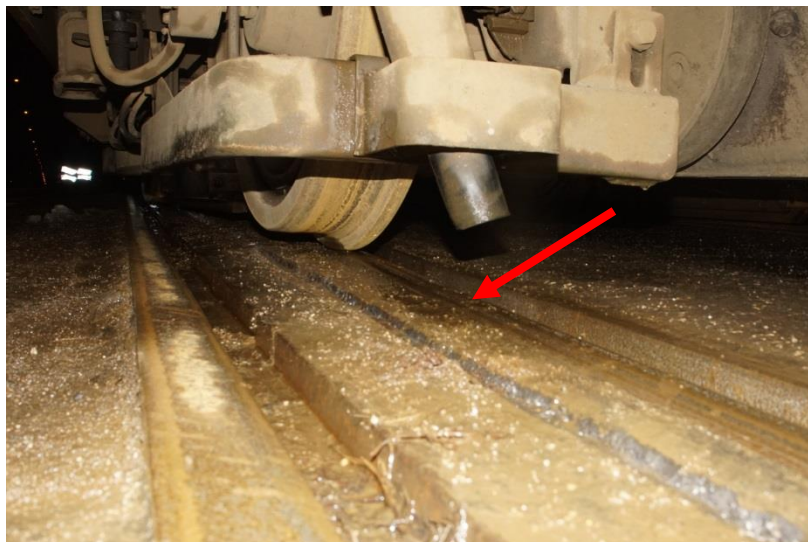
7. ábra: az első és második kerekek nyomai

A nyomok azt mutatták, hogy az első tengely két kereke a két tősinről esett le különböző helyeken, a második tengely kerekeitől származó keréknyomok voltak a síneken. Az első tengely a csúcscsinnre szinte biztosan nem futott fel, mivel azok félállásban voltak. A villamos által keltett rezgések hatására az íves csúcscsinn a tősinhez simult ezért a második tengely már kitérő irányban haladt tovább, majd a kényszerítő erő hatására az íves csúcscsinn sinkoronáján a bal kerék átlépett, és így gördültek tovább az aszfalt burkolaton (1.3.1), (7., 8., 9. ábra).

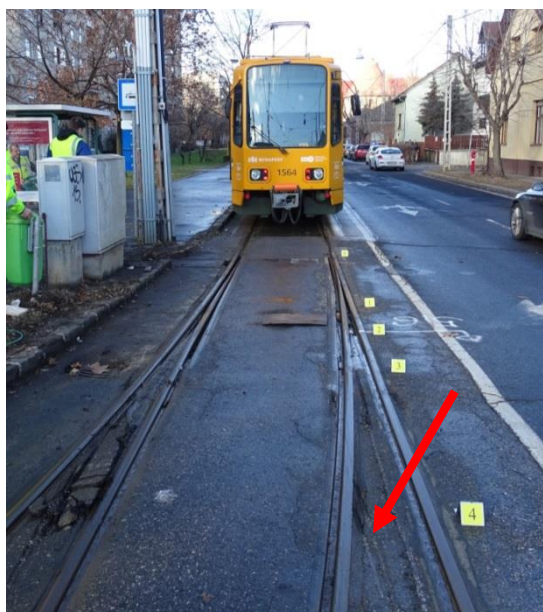
- a 2018. decemberi eseménynél is hasonló nyomok voltak láthatók,
- a kerekek közézésének nyomai voltak felfedezhetők,
- a közézés helyétől a kerekek kb. 4,4 m távolságot gördültek az aszfaltburkolaton (8. ábra).

8. ábra: kerekek nyomai az aszfaltburkolaton

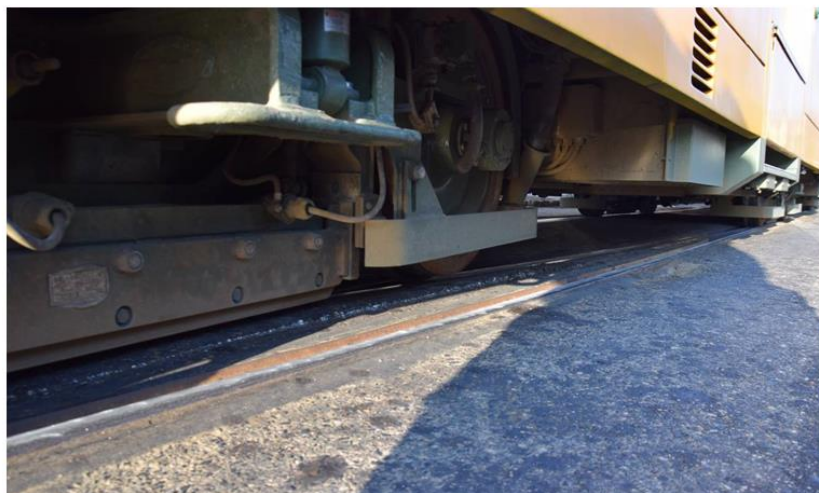
- az előző kettő eseményhez hasonló nyomok voltak láthatók,
- a kerekek közézésének nyomai voltak láthatóak,
- a közézés helyétől a kerekek kb. 7,5 m-re az aszfaltburkolaton (9. ábra).

9. első kerék nyomai az aszfalton (kép forrása: BKV Zrt.)

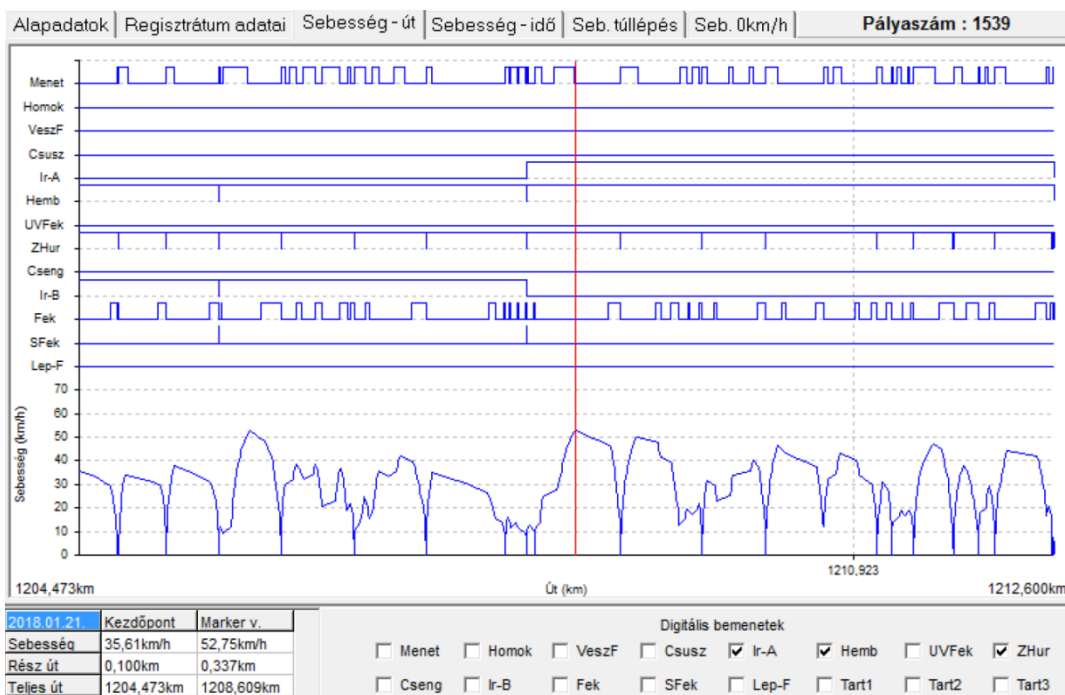
11. ábra: az 1539 psz. villamos menetíró regisztrátum részlete

Az 1539, 1564, 1620 pályaszámú villamosokon MR-02 típusú elektronikus adatrögzítők működtek. Az 1564 psz villamos lementett regisztráuma nem tartalmazott pályaszámot, ezért a BKV Zrt. azt a vizsgálatból kizárta és nem küldte meg a KBSZ részére. A rögzített sebességadatokat az alábbi 11. ábra mutatja:
