## **ZÁRÓJELENTÉS**

**2018-0088-5**

**Vasúti baleset / Kisiklás**

**Ferencváros (IV. vágány)**

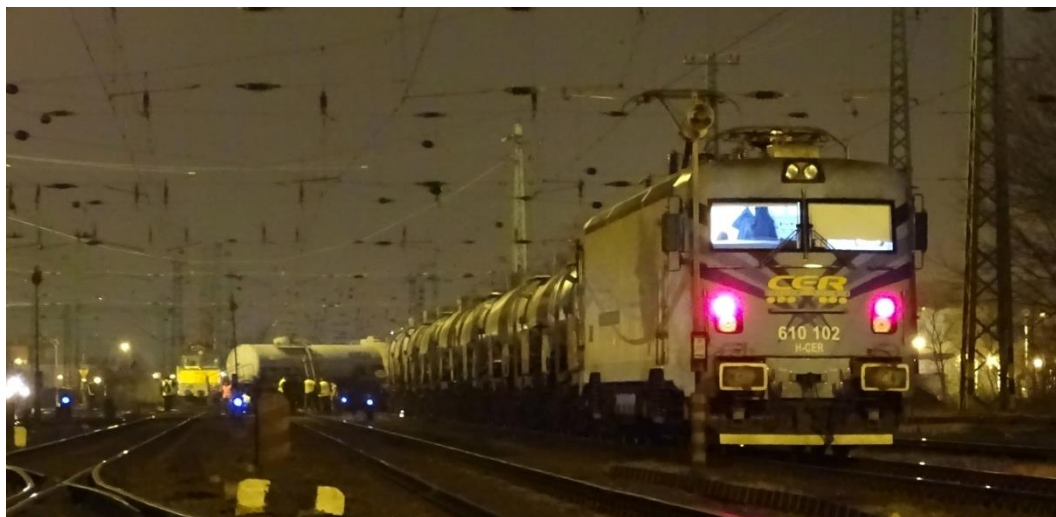
3. ábra: a tehervonat és a kisiklott kocsí

2018. január 27-én a Mosonmagyaróvárról Szolnokra üres kénsavas tartálykocsikkal közlekedő 92719 sz. tehervonat 9. kocsija Ferencváros állomásra való behaladás közben a 9. sz. átszelési kitérőn mind a négy tengelyével kisiklott, a vonat szétszakadva megállt.

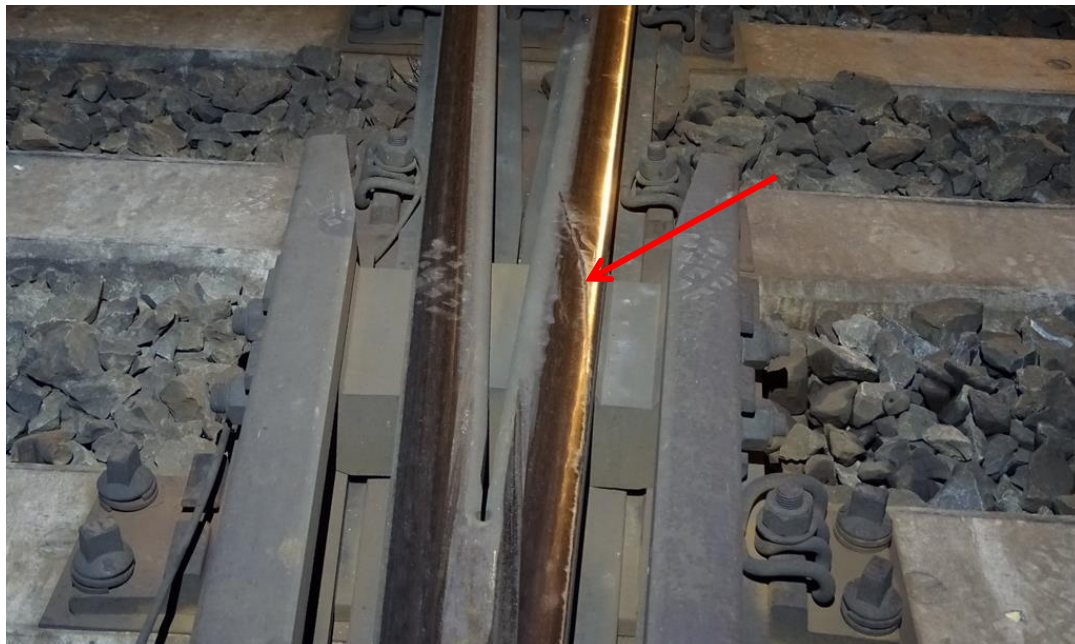
4. ábra: kisiklás- és lábnyom

Az első kisiklási nyom a 9. sz. átszelési kitérő B végén, a keresztezési csúcsnál volt látható (4. ábra) a vasúttársaság balesetvizsgálójának lábnyomával szennyezve.

A keresztezési részen talált nyomok igazolják a helytelen irányba futást, és az ennek következtében létrejött kisiklást (4. ábra).

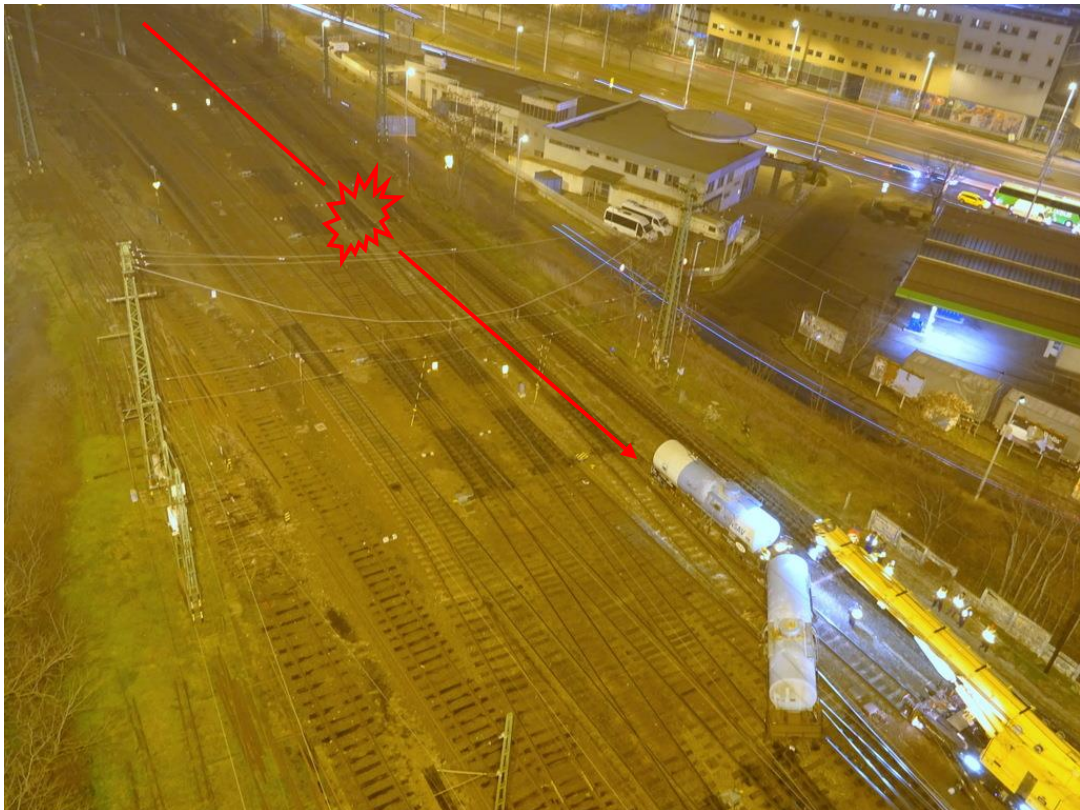
**5. ábra: a kisiklás helye és a kisiklott kocsi helyzete a helyreállításkor**

A kisiklás helyét követő szakaszon a biztosítóberendezés külső téri elemei rongálódtak, a kisiklott kocsi részben keresztbe fordulva állt meg (4. ábra).

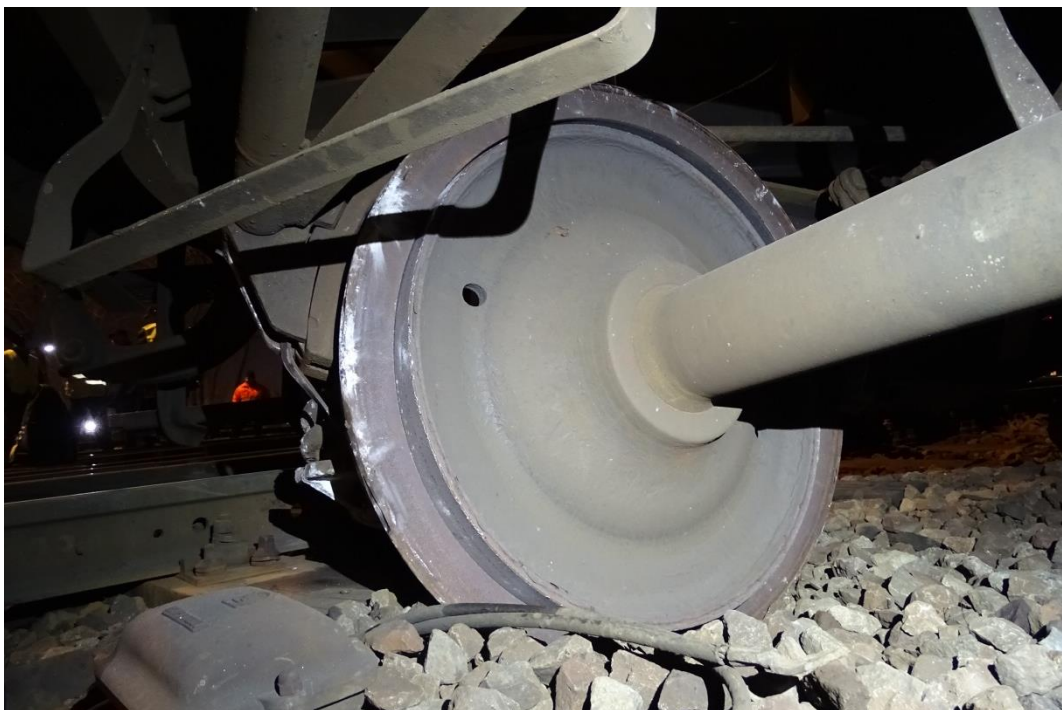
**6. ábra: a sérült kerék**

A kisiklott kocsi menetirány szerinti jobb első kerekén (8. csap) az abroncs félre volt csúszva, a biztosítógyűrű hiányzott (6 ábra). A biztosítógyűrűt a helyszínen fellelni nem sikerült, és a kocsi útvonalán sem került elő.

A kisiklást okozó kerék abroncsa a kerékvázon elmozdult, és menet közben oldalirányban mozgott. Ezt követően a biztosítógyűrű ismeretlen helyen, időben elnyíródott vagy elkopott.

A kerékabroncs vastagsága az előírt minimális alsó határméret közelében volt. Ezért feltételezhető, hogy a kerékváz és az abroncs közötti palástnyomás lecsökkent vagy akár megszűnt. Ennek következtében köztük elmozdulás jött létre, ezáltal megindult egy

jelentős kopási folyamat az illeszkedő felületeken. A koptató hatás a biztosítógyűrűt elkopattatta és az abroncs lecsúszásához vezetett.

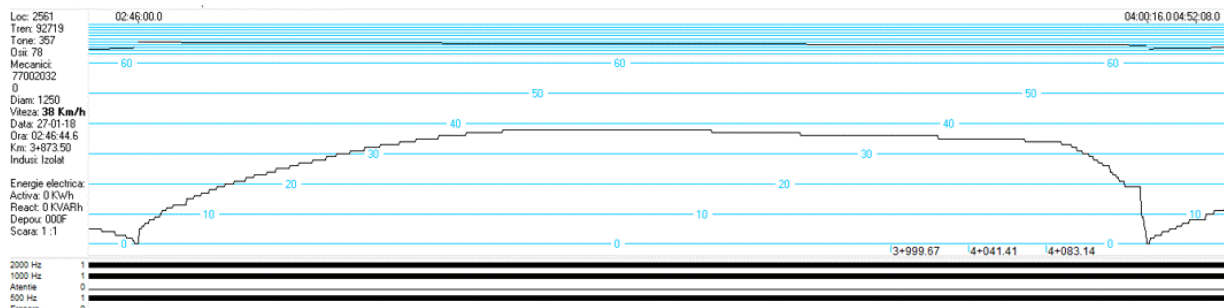
11. ábra: a mozdony menetiró regisztrátuma

Az adatrögzítő 19 km/h-nál egy rendellenes rövid állandó sebességet rögzített, ami ellentmond a szétszakadt vonat szükségzerű menetdinamikájának, de valószínűsíthetővé tesz mérési hibát, amit az ilyenkor előforduló rángatások fokozhatnak (1.5.2).

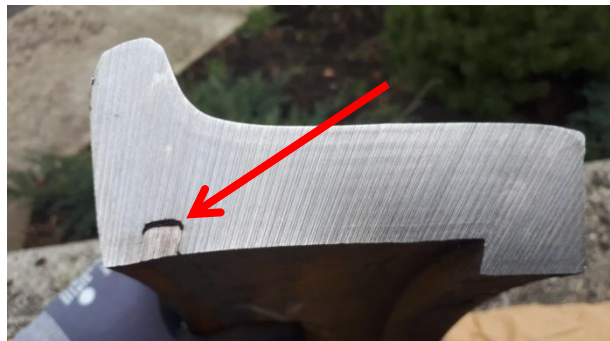
**12. ábra: az abroncs metszete**

Az abroncsban a biztosítógyűrű maradáka a horonyban megtalálható volt.

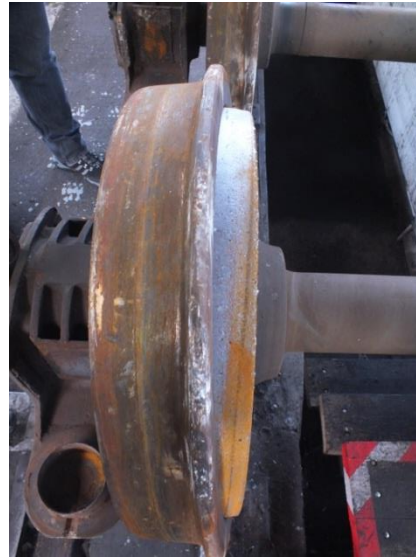
**13. ábra: a kerék még megbontás előtt**

A keréktárcsa felületén bemaródások voltak láthatók, a felület lekerekedett, azon egy – a kerék síkjával nem párhuzamos – sötét sáv is húzódott (a rozsva a vizsgálat idején keletkezett, a tárolás következménye).

A két keréktárcsa a tengelyen aszimmetrikusan volt felsajtolva; a keréktáv a szétesett kerék miatt nem volt ellenőrizhető. A szerelési hiba miatt a kerékpár rendellenes futása állhat elő. A futófelület jellemző méretei újszerűek voltak, az abroncsvastagság viszont közelített az alsó határértékhez (30 mm). Az abroncs és a kerékváz festék összejelölése, műhelyi körülmények között, jó megvilágítás mellett részben látható volt.
