# ZÁRÓJELENTÉS

2018-009-4

Légiközlekedési baleset

Sk-61 Bulldog

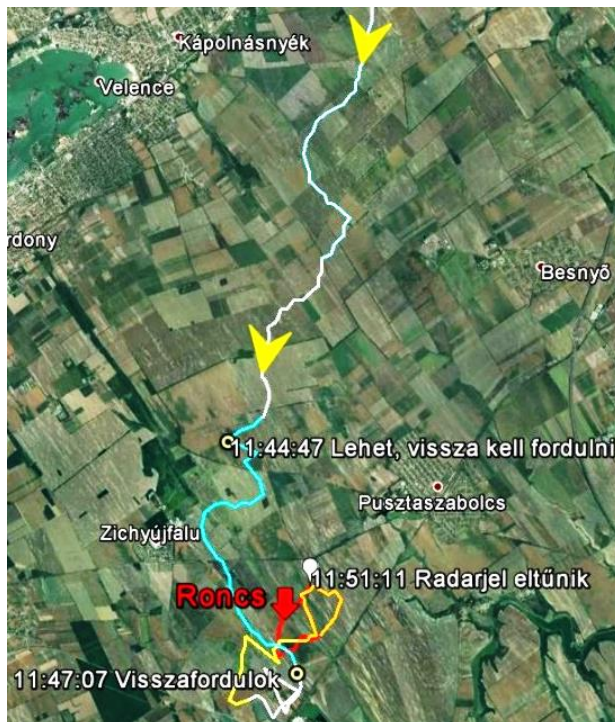
4. ábra: a repülés Kápolnásnyék után

A repülés ezt követő öt percében, Zichyújfalu elhagyásáig a légijármű repülésének iránya intenzív váltakozást mutatott 120 – 260 fok között. Ugyanabban az időszakban a repülés sebessége 85 – 120 csomó, a repülési magasság 500 – 1000 láb között ingadozott. A repüléstájékoztató utasítására 10:43:11-kor a pilóta rádióját áthangolta a nyugati tájékoztató 125,5 MHz frekvenciájára. Az egy személy által összevontan működtetett tájékoztatószolgálat 11 óra 44 perc 30 másodperckor tájékoztatta a pilótát, hogy az útvonala közeléből, Siófokról rossz látási viszonyokat jelentettek. A pilóta ezt az információt saját tapasztalataival megerősítette, és hozzátette, lehetséges, hogy emiatt útvonalát megszakítva vissza kell majd fordulnia.

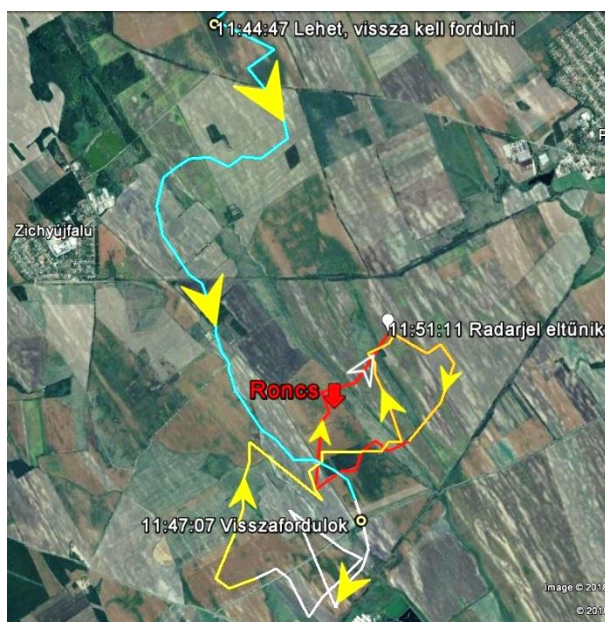
**5. ábra: útvonal a visszafordulás után**

Zichyújfalu elhagyása után másfél perccel a HA-TUL lajstromjelű légi jármű pilótája „Visszafordulok Budaörsre, ez itt teljesen tejfehér.” szövegű rádióközleménnyel tudatta, hogy a kedvezőtlen látási körülmények miatt visszafordul Budaörsre. Az ezt követő négy percben, a szerencsétlenül járt légi jármű radarjelének eltűnéséig a légi jármű mozgását a rögzített radaradatok szerint rendszertelen irányváltások, valamint szélsőséges magasság és sebesség ingadozások jellemezték. A légi jármű több teljes fordulatot tett, miközben a repülési magasság 400 – 1000 láb, a repülés sebessége pedig 75 – 125 csomó között rendszertelenül ingadozott. A visszafordulási szándék bejelentése után a repüléstájékoztató szolgálat nyugtázta a bejelentést, és utasította a pilótát, hogy álljon vissza az észak tájékoztató 119,35 MHz frekvenciájára. A pilóta ezt visszaigazolta, bár a rádiózás – jól hallhatóan – egyre nagyobb nehézséget okozott számára. A megadott frekvencián a pilóta már nem jelentkezett be.

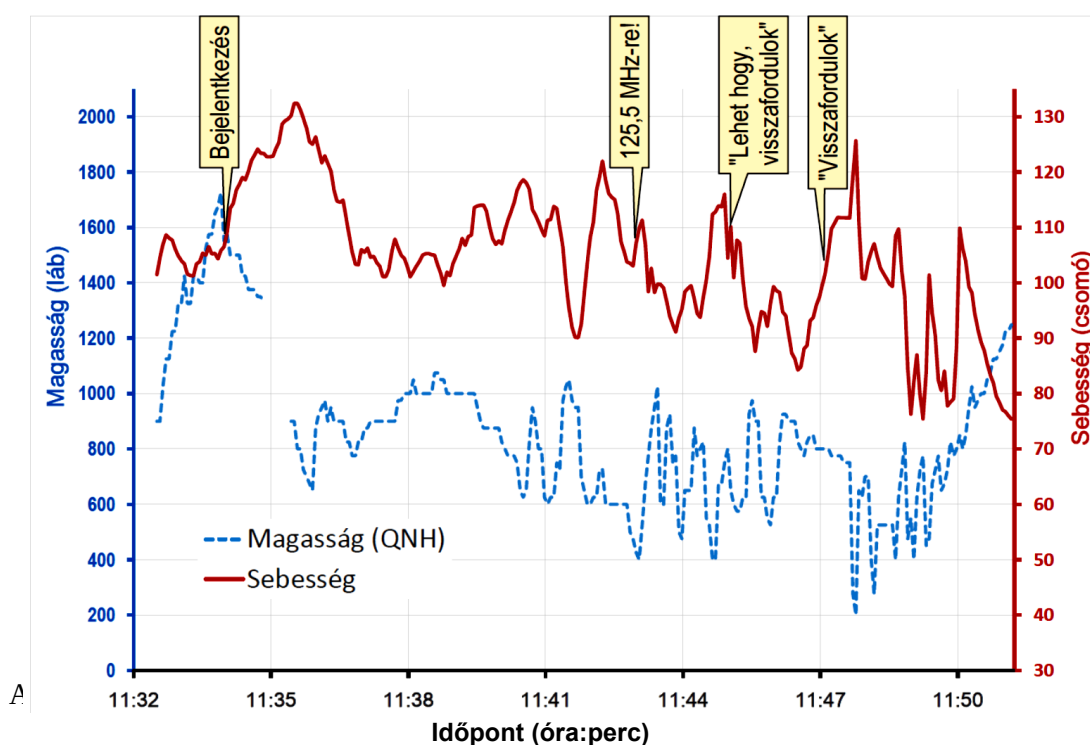
**6. ábra: a radar által rögzített repülési magasság és sebesség értékek**

másodperckor végleg megszűnt. A repüléstájékoztató szolgálat és az általa közvetítésre felkért légi jármű (HA-TAB) 11 óra 52 perc utáni sorozatos hívásaira nem érkezett válasz a HA-TUL fedélzetéről.

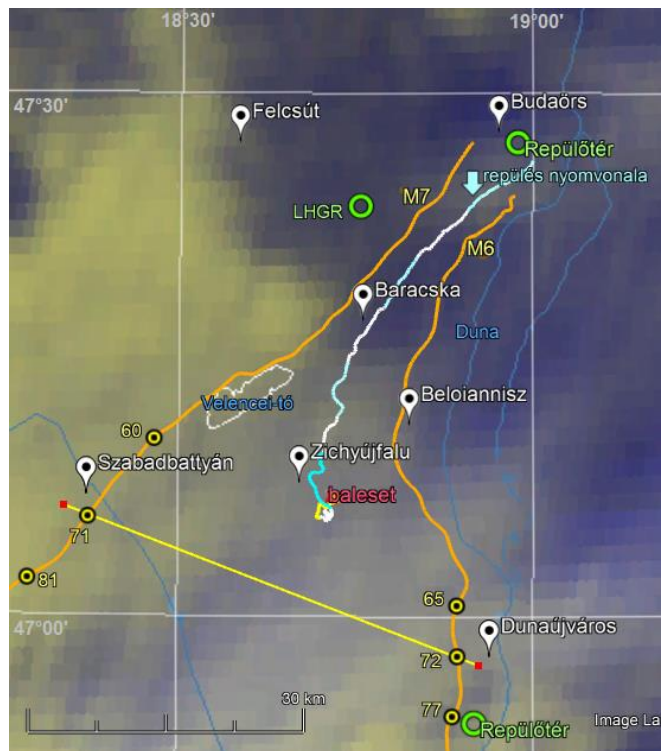
**7. ábra: Műholdkép az alacsonyszintű felhőzet 11:40 és 11:50 közötti elhelyezkedéséről**

A repülés idején, ill. tervezett irányában a Váli-víz északnyugat-délkeleti futású völgyétől kezdődően (ez kb. a Felcsút-Baracska-Beloianisz települések vonala), egészen le a Mecsekig egy javarészt összefüggő, alacsonyszintű rétegfelhőzet (stratus) vesztegelt. A légi jármű ennek a szélével találkozott először. A felhőzet alja a délelőtti folyamán részben a talajról szállt fel, ködből kiindulva: ez a folyamat a talajmenti északkeleti légmozgásnak köszönhetően a repülés irányából kezdődött meg, és a köd feloszlása 11 órára elérte a Szabadbattyán-Dunaújváros vonalat (az M7-es és M6-os autópályán egyaránt a 71-es szelvényt, az ott levő látástávolság-mérő műszerek adatai alapján), vagyis az útvonal teljesített szakaszán, a repülés idején a felhőzet alatt már nem volt köd. A folyamat Dunaújváros Repülőtér nyilvános időjárás-figyelő kamerájának felvételén jól látszik, ott 11:30-tól javulnak meg a látási viszonyok. A kérdéses terület ködmentességét megerősítik a repülés utolsó 5 perces szakaszának 1-5 km-es közelségében levő térfigyelő kamerák felvételei. Ezeken 1,5 km-nél távolabb eső tereptárgyak is végig látszanak. A helyszíntől szűk 2 km-re, pontosan a baleset idején a szabadban tartózkodó tanú a kérdéses

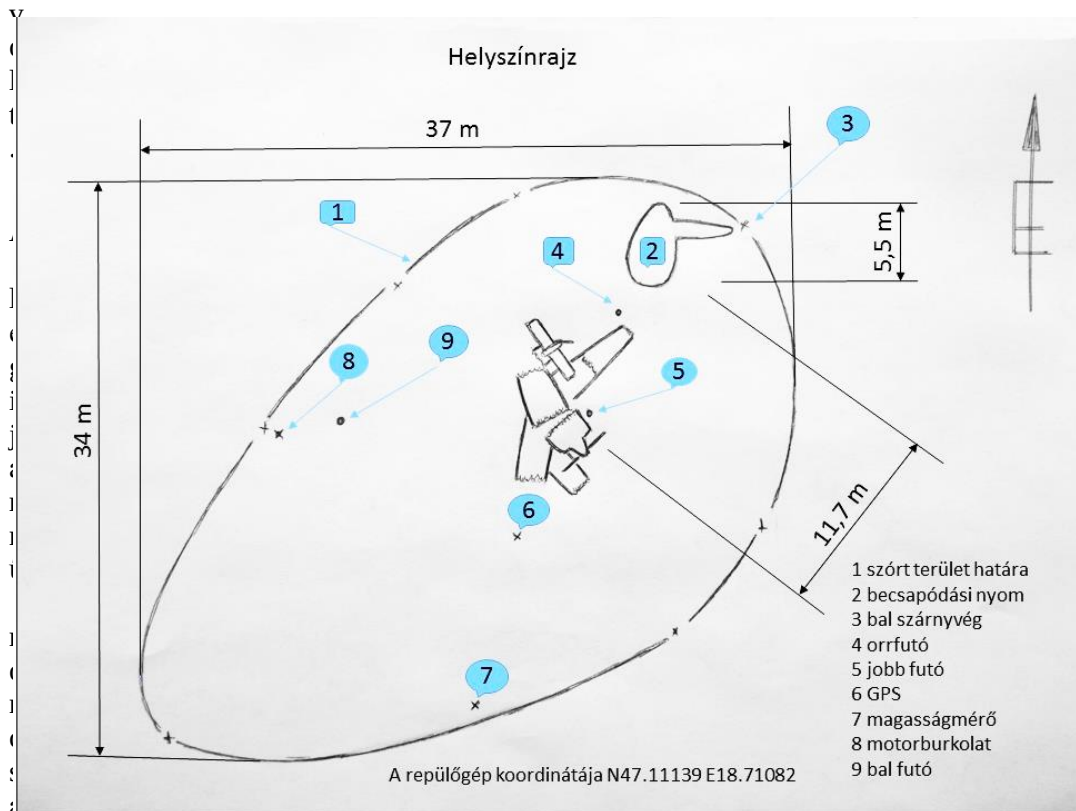
9. ábra: az esemény helyszínének vázlata

A helyszíni szemle során a roncs a Zichyújfalutól kelet-délkeletre 3,6 kilométerre a (WGS-84) N47.11139 E18.71082 koordinátájú helyen 37 méter x 34 méter területen volt megtalálható. Környezetében a talaj növényzettel nem volt borítva és nedves sáros puha felületű volt. A roncs tágabb környezetében semmilyen a légiközlekedést veszélyeztető akadály nem

l északkeletre 11,7 méterre volt látható a becsapódási nyom, amely haladási irányban mintegy 5,5 méter hosszú 1,5 méter széles és 0,5 méter mély volt egy a haladási irány szerint baloldalon látható sekély szárny nyommal. A légijármű a becsapódási nyom és a nyugalomba kerülés helye között a talajon nem hagyott nyomot. A becsapódási nyomban nagy mennyiségű visszahullott föld volt, amely részben elfedte a becsapódás során a légijárműről levált és a gödörben maradt szerkezeti elemeket.

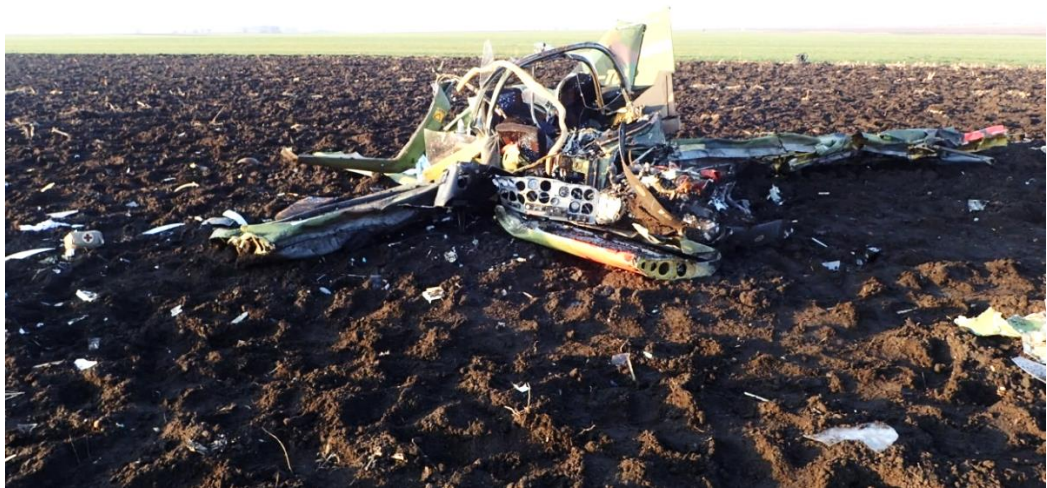
**10. ábra: a roncs és környezete a helyszínelés kezdetekor**

A légijármű a becsapódás és/vagy a nyugalomba kerüléskor történt ütközés következtében darabokra tört. A nagy darabok egymáshoz közel, de eredeti –egymáshoz képesti– helyzetüket nem megtartva kerültek nyugalomba. A törzs három részre tört, a motor és a függőleges vezérsík hossz tengelye egymástól több mint kilencven fokkal eltérő helyzetben került nyugalomba. A jobb szárny letört és kettétört, a szárnytő nem vált el a törzstől, a letört szárnyvég elvált a szárnytőtől, a szárnytő és a szárnyvég az eredeti helyéhez képest előre sietett. A motor a hossz tengelye körül 180 fokkal elfordult, háthelyzetben feküdt. A légszár lapátjai a forgásuk síkjában jelentősen meghajlottak, de közel megtartották eredeti forgási síkbeli helyzetüket. A motortér jelentős mennyiségű földet tartalmazott, az utastérben nem volt számottevő mennyiségű föld.

A helyszínen talált nyomok alapján a légijármű 200 és 230 fok közötti irányon, nagy –az utazósebességét jelentősen meghaladó– sebességgel, laposan a vízszintessel bezárt 15~25 fok közötti szögben, kismértékű bal bedöntésben, ütközött a puha átázott talajnak. Az ütközés következtében a légijármű orr része a föld alá került és a baloldali szárny belépője a talajnak ütközött. A föld alá került orr rész nagy mennyiségű földet vett ki a gödörből. A kivetett föld jelentős része a légijárműnek a gödörből való kirepülése után visszaesett a gödörbe és részben betakarta az ott maradt levált részeket, elfedve a becsapódás jellegzetes nyomait. A baloldali szárny ütközése következtében a légijármű a függőleges tengelye körüli az óramutató járásával ellentétes irányú perdületet kapott. A jobb szárny töben előre fordulva letört és kettétört, megelőzte a földben lassuló törzset. A törzs három nagyobb darabra tört. A három darab nem vált el egymástól, de a részek hossz tengelyei egymással nagy – 90 fokot meghaladó – szöget zártak be. A motor és a motorágy nem csak elvált a törzs középső részétől, hanem – valószínűleg – a földben átforduló légszár reakciónyomatéka következtében, a hossz tengelye körül 180 fokkal, az óramutató járásával ellenkező irányban elfordult és háthelyzetbe került. A kabintető feltehetően csak a nyugalomba kerüléskor, vagy nem sokkal az előtt tört össze és vetődött ki a szórt területre, így az utastérbe nem került föld.

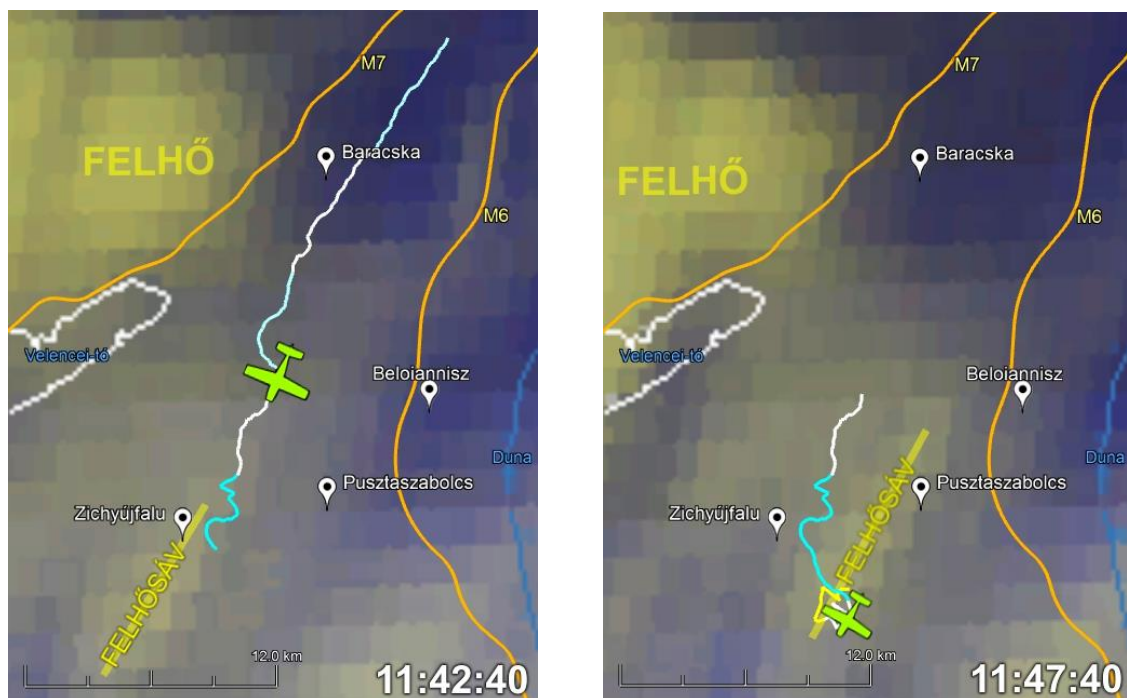
**11. ábra: A légitársaság és a felhőzet helyzete 11:42:40-kor és 5 perccel később**

A légitársaság radarképének és a műholdas felhőképének az egymásra illesztése segítségével megállapítható, hogy a balesetet szenvedett légitársaság az 1.7. fejezetben leírt rétegfelhőzet területét 11:39 körül érte el, ám először annak pont egy kis öbölszerű bemélyedésébe repült bele, amely mintegy 3-4 km mélységben nyúlt bele a felhős területbe, majdnem tiszta éggel. (11. ábra) Az 1.7. pontban említett másik légitársaság személyzetének elmondása szerint a keresztben szélesen elnyúló felhőzetet a derült terület felől közeledve már több mint 10 km távolságból látni lehetett. Kijelenthető, hogy a felhő-öböl szélei a vizsgált légitársaságból már 11:37 előtt, vagyis az abba való berepülést megelőzően is észlelhetőek voltak. A légitársaság ezután további 4-5 km-t már a felhőzet alatt tett meg, annak vékonyabb és feltehetően magasabb felhőalapú részén, de ekkor még nem tért el jelentősen tervezett útvonalától.

Kisebb irányváltások megfigyelhetők, például amikor a légitársaság eléri a felhő-öböl száját, majd partvonalát, amelyek kevésbé változékony képződmények voltak, feltehetően domborzati eredettel. A felhőzet gyors változásai miatt a képeken külön jelöltük, hogy a háttérbeli műholdképek készülésekor hol volt a légitársaság. Ezek nem kerek időpontok, ugyanis a műhold a képeket nem egyetlen időpillanatban, hanem pásztázással készíti. Ennek a pásztázásnak a folyamata az általunk vizsgált területet a kép készítésének névleges, kezdő időpontja után 2 perc 40 másodperccel ér el. Ilyen módon a 11. ábrán látható két felhőkép a 11 óra 42 perc 40 másodperc illetve 5 perccel későbbi időpontokban fennálló helyzetet tükrözi.

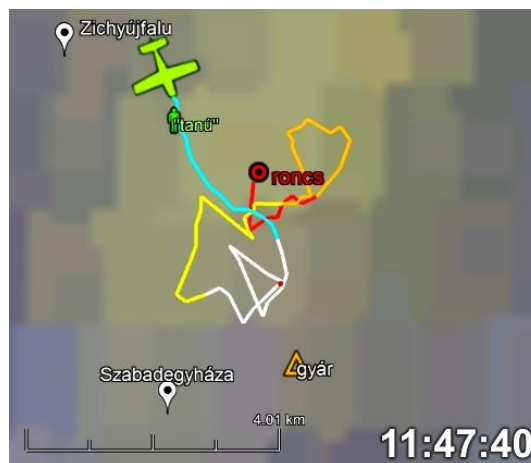
**12. ábra felhőzet a repülés végső szakaszának térségében**

A Budaörsre való visszafordulást bejelentő rádiózást („Ez itt teljesen tejfehér”) majd a zuhanás előtti fordulózást 11:47-től egyértelműen az útjába került legsötétebb felhősáv területére berepülve kezdi meg (12. ábra). Ez a felhősáv azonos a térfigyelőn is látottal, amely felől Zichyújfalu mellett délkelet felé kifordult, ám szerencsétlenül pontosan abba az irányba, amerre az áthelyeződött (1.7. pont). A gép itt alacsonyabb felhőalapba és/vagy annak sűrű foszlányai közé hatolhatott.

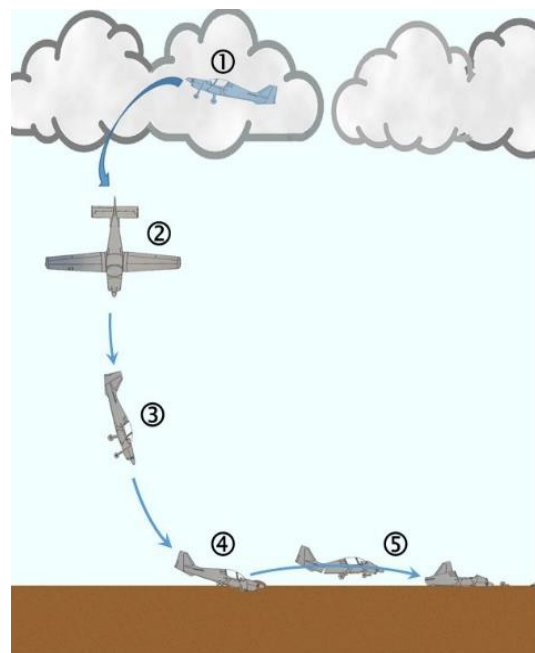
13. ábra: Légijármű valószínű mozgása az irányítás elvesztése után

A rögzített radaradatok szerint repülésének legutolsó szakaszában a légijármű északkelet felé haladt. Ezzel szemben a becsapódás nyomai arra utalnak, hogy azt közvetlenül megelőzően a légijármű az ellenkező irányba, délnyugat felé mozgott. Ebből következik, hogy a földet érést megelőző magasságvesztés során a légijármű a függőleges tengely körül legalább egy félfordulót tett. A Vb valószínűnek tartja, hogy a magasság csökkenésével egy ponton létrejött a talajlátás, és pilóta gépének térbeli helyzetét felismerve kísérletet tett a zuhanásból való felvételre ③, de a megnövekedett sebesség, és a viszonylag kis magasság következtében a manőver befejezésére már nem volt lehetősége. A talajjal való első ütközéskor ④ a légijármű enyhén előre bólintott és kissé balra dőlt helyzetben volt, amire az első becsapódás nyomai egyértelműen utalnak. Az első becsapódás során a légijármű súlyosan roncsolódott, és sokat veszített sebességéből. Ismét a levegőbe pattanva további mintegy 12 métert repülve jutott végül nyugalomba ⑤.

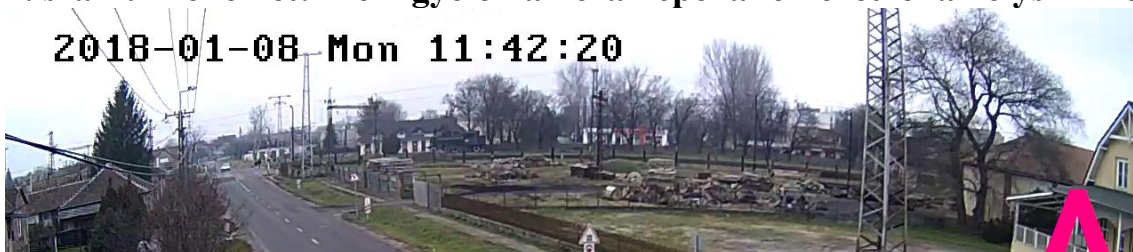
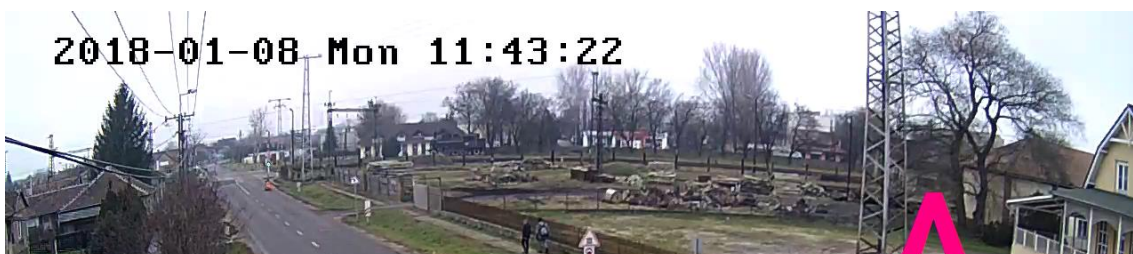
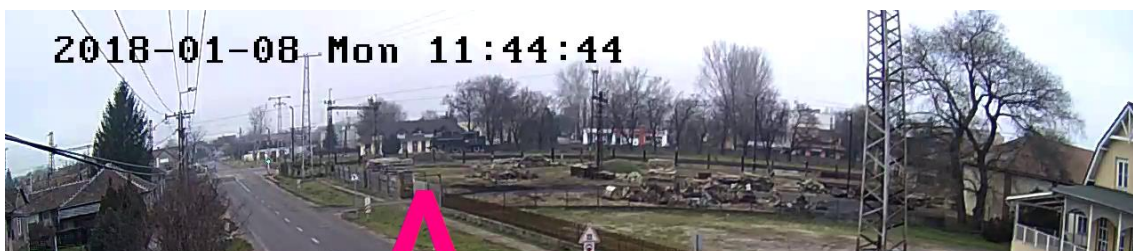
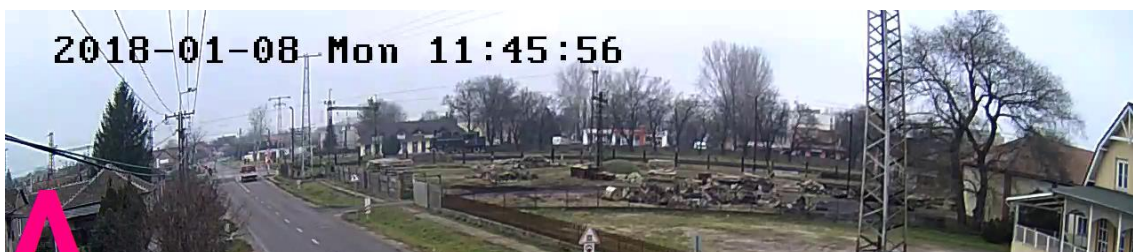
A Pusztaszabolcsról NyDny-ÉÉNy-i irányba látó térfigyelő kamera képei szemléltetik a rétegfelhőzet változásait (A bíbor nyilak a légi jármű látszólagos irányát mutatják.)

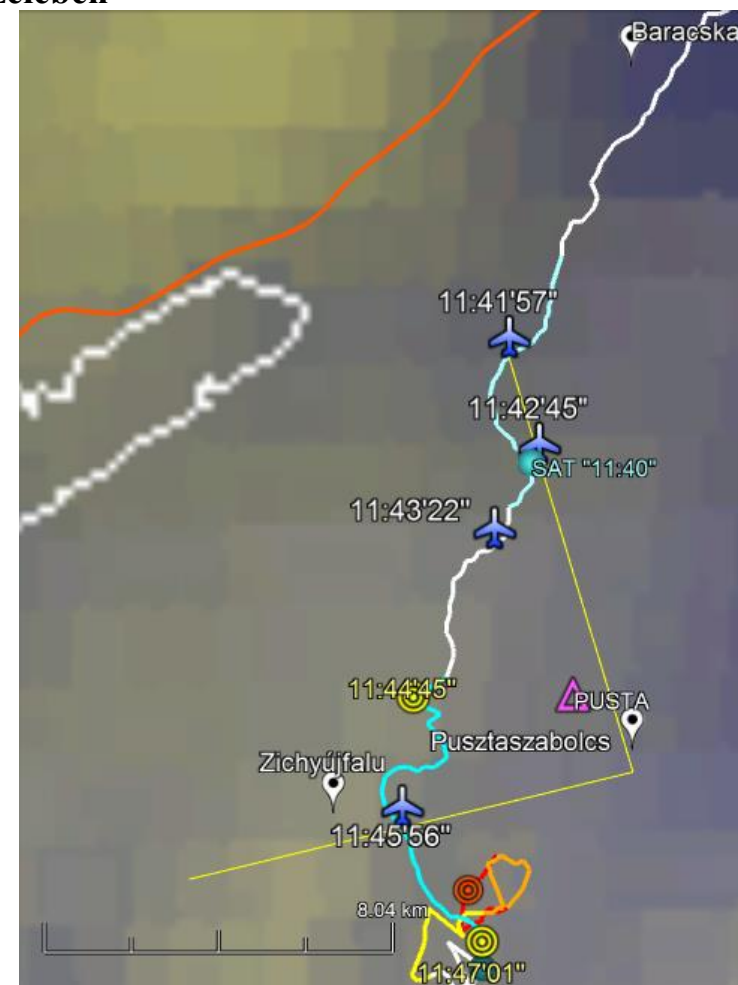
A légi jármű helye a bal oldali képek időpontjaiban, háttétben a 11:40-es felhőképpel sárga körökkel a rádióadásainak helye és időpontja, pirossal pedig a roncs helye. A sárga vonalak mutatják a térfigyelő látószögét ill. helyét.
