ZÁRÓJELENTÉS

2018-0123-5

Vasúti baleset / Kisiklás

Határ út vá.

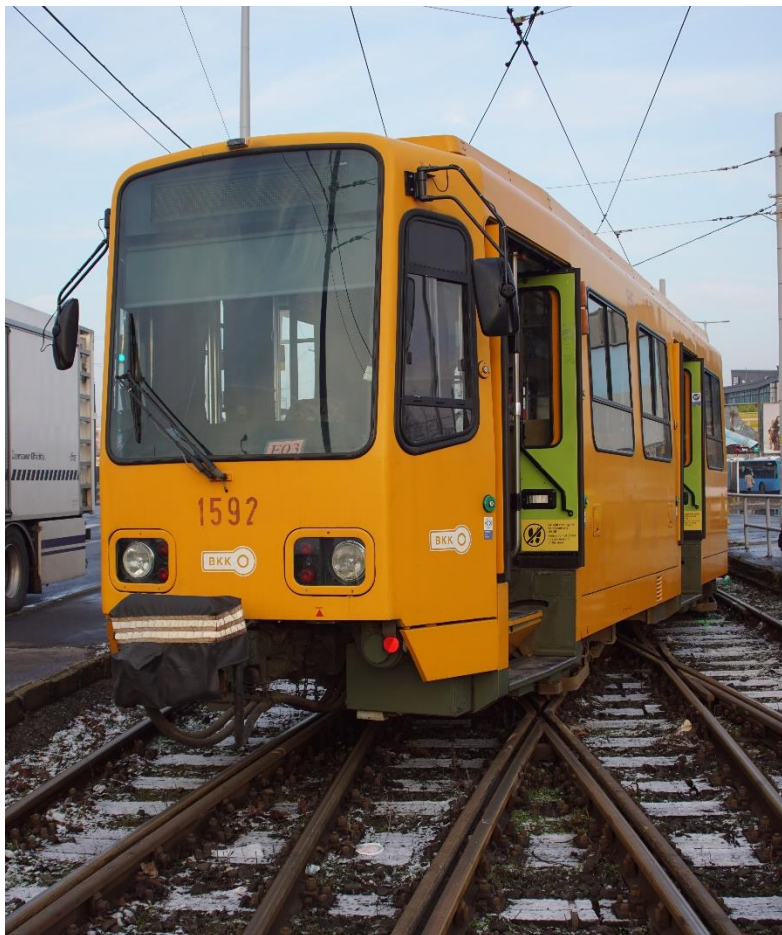
3. ábra: a kisiklott villamos

2018. február 4-én 7 óra 15 perckor az 50 viszonylatban közlekedő, TW 6000 típusú, 1592 psz. villamos a Határ út végállomásról haladt ki a Béke tér irányába. A kihaladás során a villamos a K 3901 sz. váltón csúccsal szembe, kitérő irányba haladt, a keresztezési résznél a haladását tekintve a második forgóváz kettő tengellyel kisiklott. (3. ábra).

- 3 m** a villamos üzemi fékezésbe kezdett, majd 1 m út megtétele után vészfékezett,
- 0 m** 7:14:18-kor a villamos kettő tengellyel kisiklottan állt meg (1.1), (3. ábra),

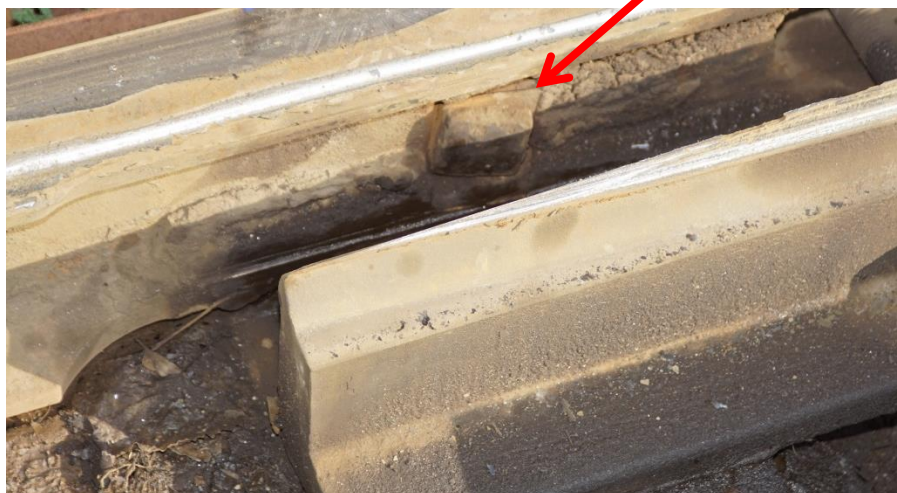
4. ábra: a tősin rögzítő csavarfej

- a vágányon található nyomokról a Vb fénykép és videó felvételeket készített, méréseket végzett,
- a baloldali első sínszéket és a tősin összerogó csavar laza volt, a csavarfejen a csúcscsín ütési nyomai voltak láthatók (4. ábra),

- a kerekek áthaladáskor a dinamikus erőhatások következtében a csúcshoz kb. 5 mm-re megnyílt a tőshöz,
- az áthaladás után a csúcshoz és a tőshöz közötti hézag mértéke, a tőshöz rögzítő csavarfej helyzetétől függően változott, a csúcshoz hátlap feltámaszkodott a csavarfejre (4. ábra),

Az íves csúcssín első sínszékét és a tősinthöz összefogó csavar laza volt és a csavarfej nem ült be a síngerince, ezáltal a csúcssín hátlapja feltámaszkodott a csavarfejen. A feltámaszkodás

következtében a csúcscsín nem tudott teljes mértékben a tősinhez simulni, ezért a gyalulási kimenetnél a csúcscsín vége elállt a tősintől.

- a csavar meghúzása nem volt lehetséges, a menetek közötti korrózió miatt, ezért eltávolításra került,
- a csavar eltávolítása után a csúcshoz a tőshöz kigyalulási részébe akadálytalanul simul,

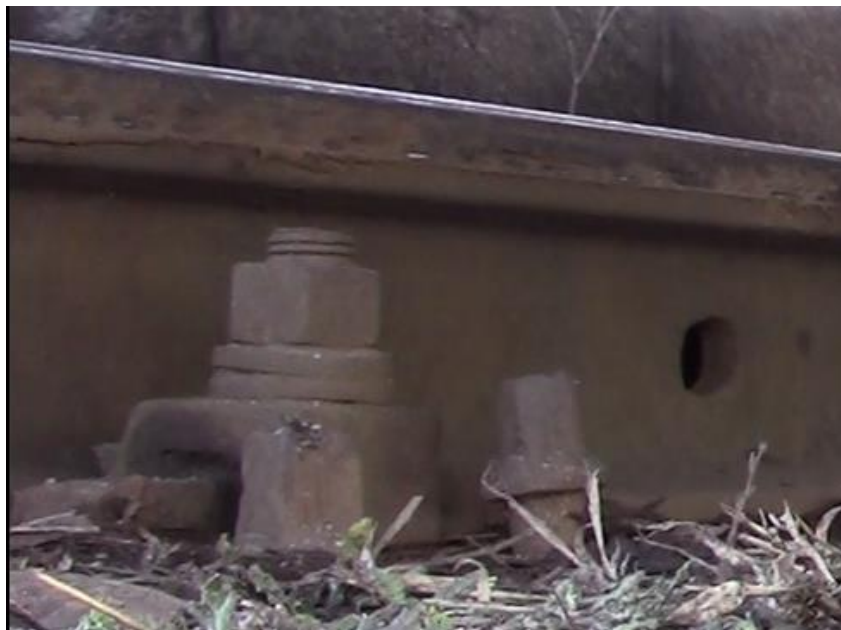
5. ábra: alátételemezt leszorító csavar

- az íves csúcssín előtti aljnál az alátételemezt leszorító síncsavar a talpfából kiszakadt kb. 25 mm hézag volt a csavarfej és az alátételemez között (5. ábra),

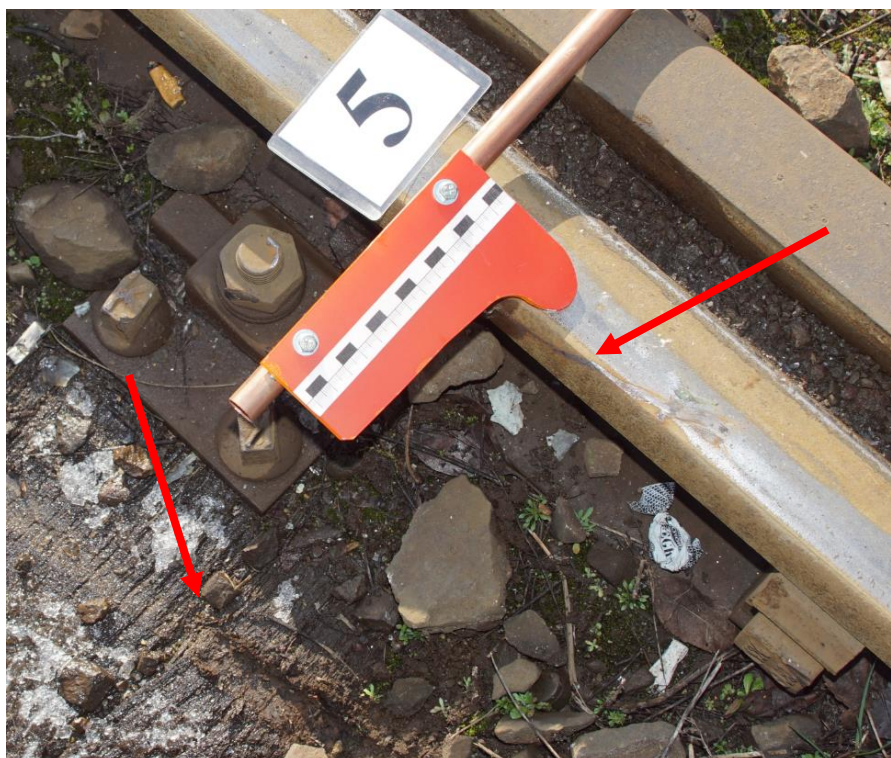
6. ábra: az első és második kerekek nyomai

- az íves csúcssínen nagymérvű kopás volt megfigyelhető,
- az ágyazaton az első kerék nyomkarimájának, az íves csúcssínen a második kerék leesési nyoma volt látható (6. ábra),

- A haladó jármű első forgóváz kerekeinek terelése során kifelé nyomta a vágány szerkezeteit. A „BM” forgóváz bal első kereke felkapott a csúcssín és tősin közti hézagba, majd leesve az /életmentőn/ pályakotrón csúszott a forgóváz eleje, végül a kerék az ágyazatban tovább gördült. Az így fellépő erőhatások miatt a második kerékpár is kisiklott (1.14), (6. ábra).

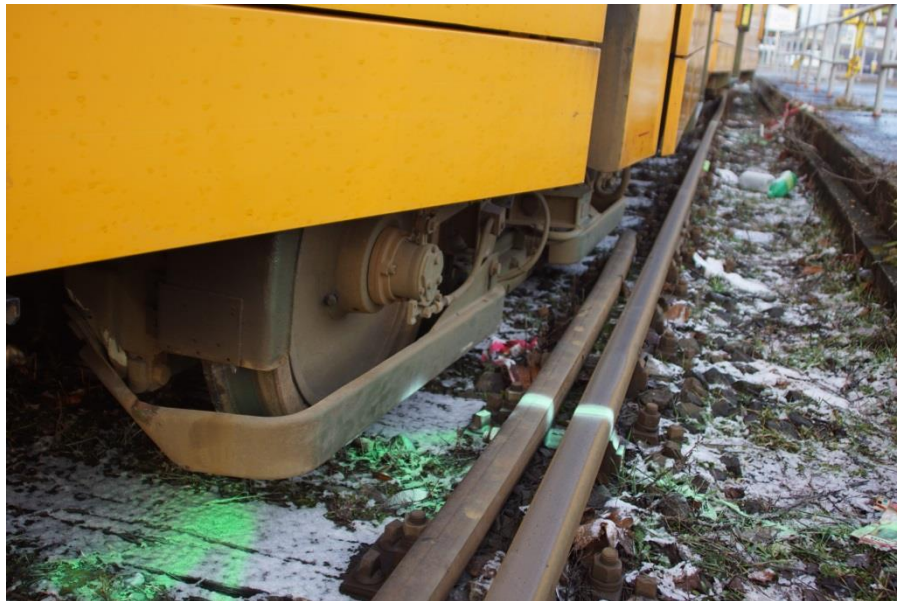
7. ábra: a villamos siklott forgóváza

- a menetirány szerinti második forgóváz a K3901 sz. váltó keresztezési részénél állt meg kisiklottan (7. ábra).
