KÖZLEKEDÉSBIZTONSÁGI SZERVEZET

ZÁRÓJELENTÉS

2018-0139-5

Vasúti baleset / Ütközés

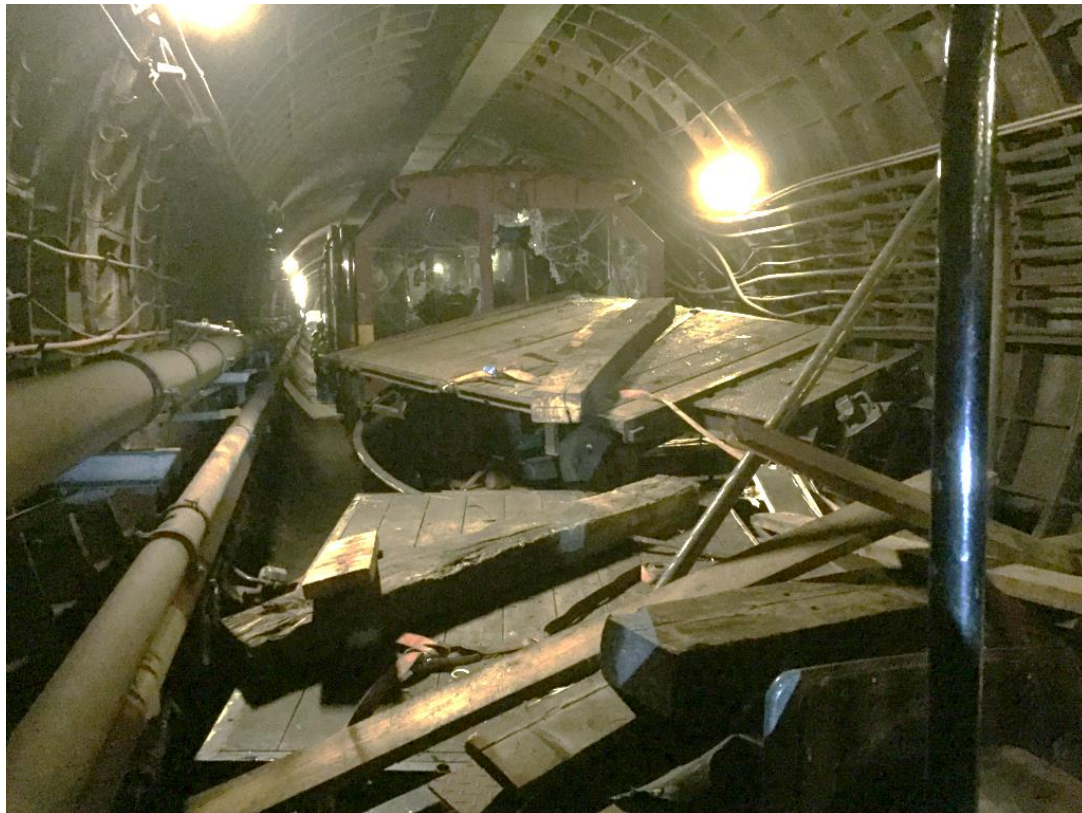
3. ábra: a baleset helyszíne (fotó: BKV Zrt.)

A balesetben megsérült a 079-es vonat műhelykocsija, a kár értéke 7,2 MFt, valamint a TVG pótkocsik, melyek kárértéke 9,9 MFt.

Az ütközés helyén a 005-ös vonat tolt járművei egymásra halmozódtak, és súlyosan megrongálták a 079-es vonat személykocsiját. (3. ábra)

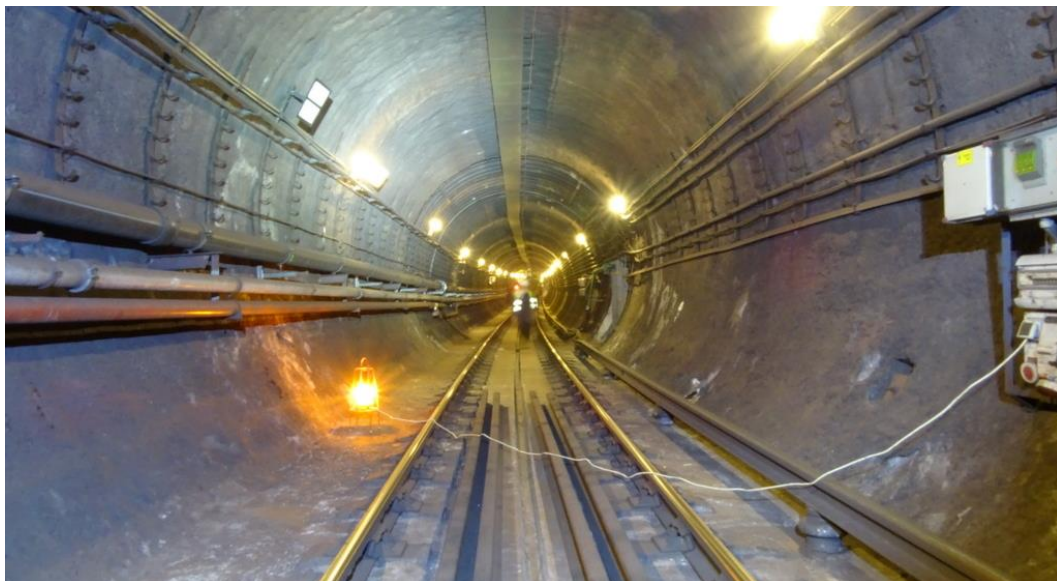
8. ábra: a pályán munkások dolgoznak jelző elhelyezése

- Menet közben két alkalommal az alagútban munkát végzők tartózkodtak, pályán munkások dolgoznak jelzővel megjelölve nem voltak, a vonat felé „Közeledj felém!” jelzést adtak.
- A helytelen vágányon való közlekedéskor az állomásokon való áthaladást a vonat személyzete KFM felé nem jelezte.
- A pályán munkások dolgoznak jelző az alagútba telepített álló villamos csatlakozókból kaphat energiaellátást, ilyen csatlakozó az 50+25 szelvénynél áll rendelkezésre. A másik csatlakozó a 45+50 szelvény előtt, az álló szerelvény mellett lett volna (8. ábra).

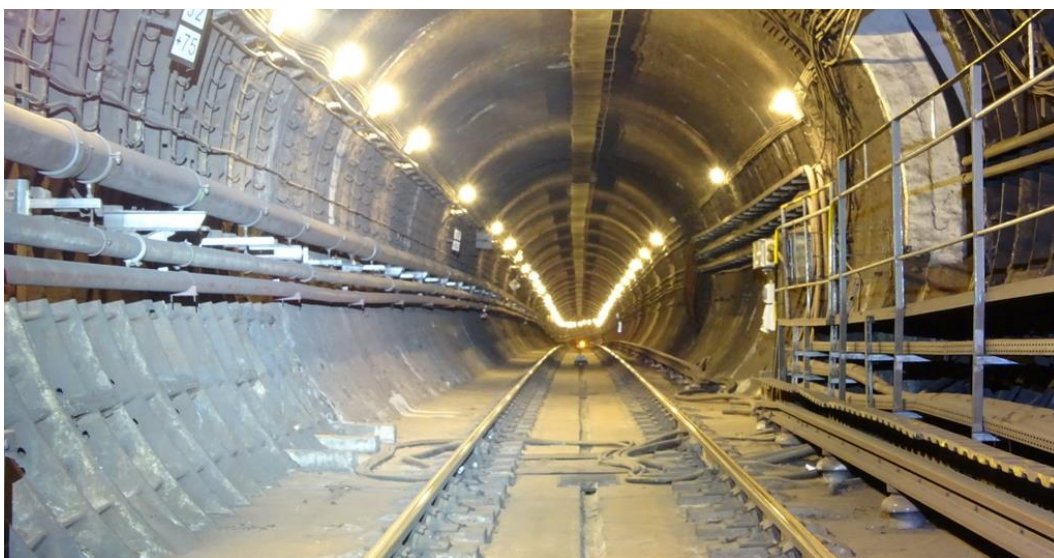
9. ábra: a pályán munkások dolgoznak jelző láthatósága

- Az 50+25 szelvénybe elhelyezett „pályán munkások dolgoznak jelző” látható a Blaha Lujza téri peron végétől is (52+90), a láthatóság határa azonban – különösen a magasan lévő vezetőállásokból – annál távolabbi, de azt a Vb az esemény szempontjából nem tartotta lényegesnek.

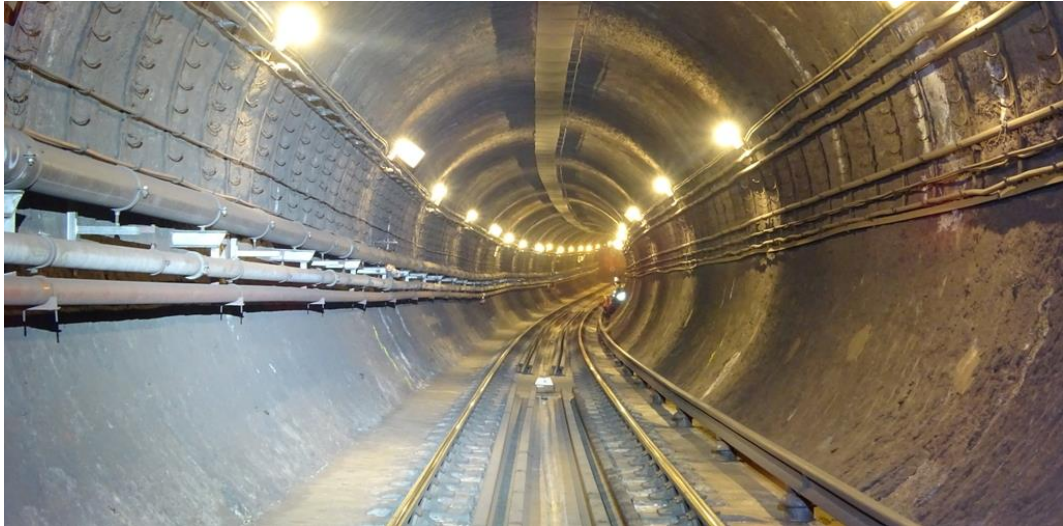
10. ábra: vonat láthatósága az alagútban (módosított kép)

- Láthatósági próbaként a 079-es szerelvény balesetkori helyére (49+56) állítva a szemétszállító vonat végét, fénykép készült róla a kb. 51+06 szelvényből. A láthatósági próba képeről a zárlámpa vörös fényét a Vb képszerkesztő eljárással eltávolította (10. ábra), tekintettel arra, hogy ilyen a balesetben részes járművön sem volt.
