## **ZÁRÓJELENTÉS**

**2018-014-6**

### **VIZIKÖZLEKEDÉSI BALESET**

**MAHARD 305 tolóhajó; Szolgálati célú kikötőponton**

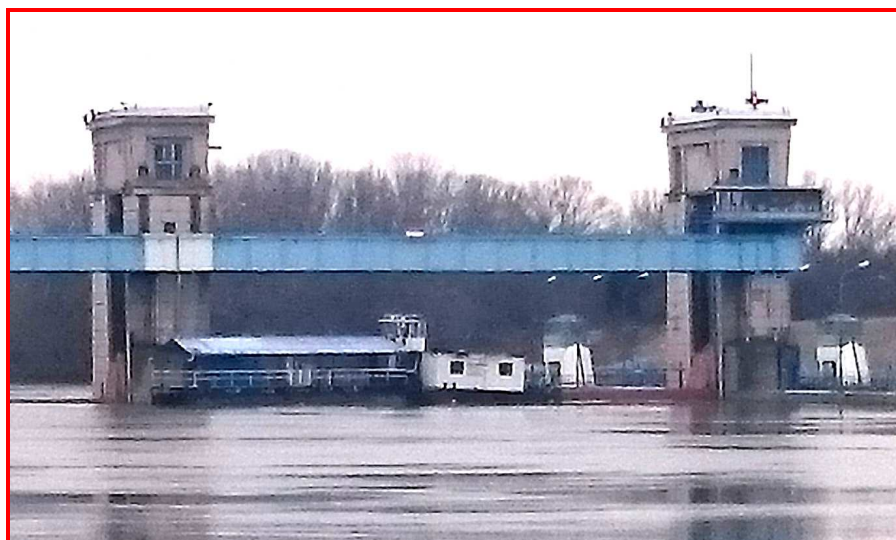
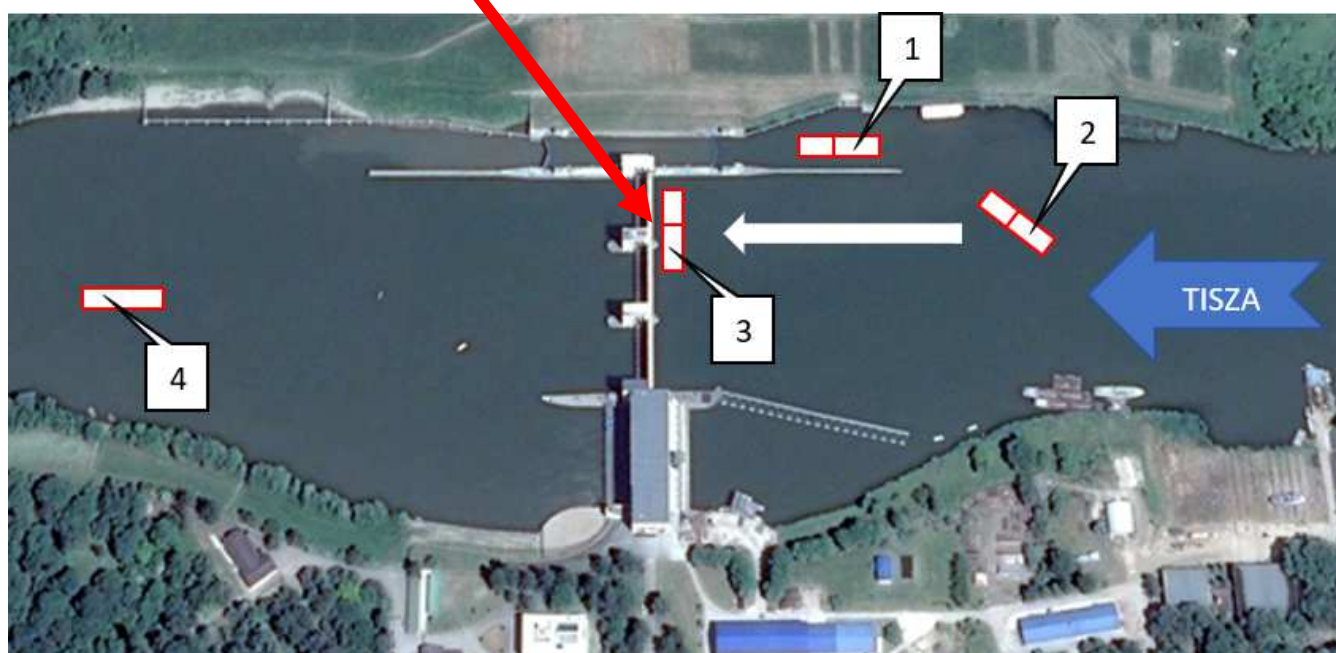
## 2. ábra: a kötelék mozgása a baleset folyamán

A kötelék a víz folyására merőleges helyzetbe került és sodródott a vízlépcső gáttáblái felé. A főmotorok leállása után 1-2 perccel a tolt kötelék rásodródott a duzzasztóműre. A tolóhajó fara a 3. számú gáttáblának, majd a tolatmány eleje – maga a tolt ponton – a 3. számú betonpillérének ütközött.

A kötelék az ütközési pontokon a víz nyomása miatt feltámaszkodott a műtárgyon, így helyzete stabilizálódott. A köteléket a stabil pozíció megtartása érdekében, elmozdulás ellen a műtárgyra kiadott kikötőkötellekkel biztosította a hajó és a vízlépcső személyzete.

/ 1 - a kötelék felakadása az előkamrában; 2 – a főmotorok leállása és a sodródás kezdete; 3 – a kötelék végső pozíciója a duzzasztómű mellett; 4 – a lekötött bárka a vízlépcső alvívén /

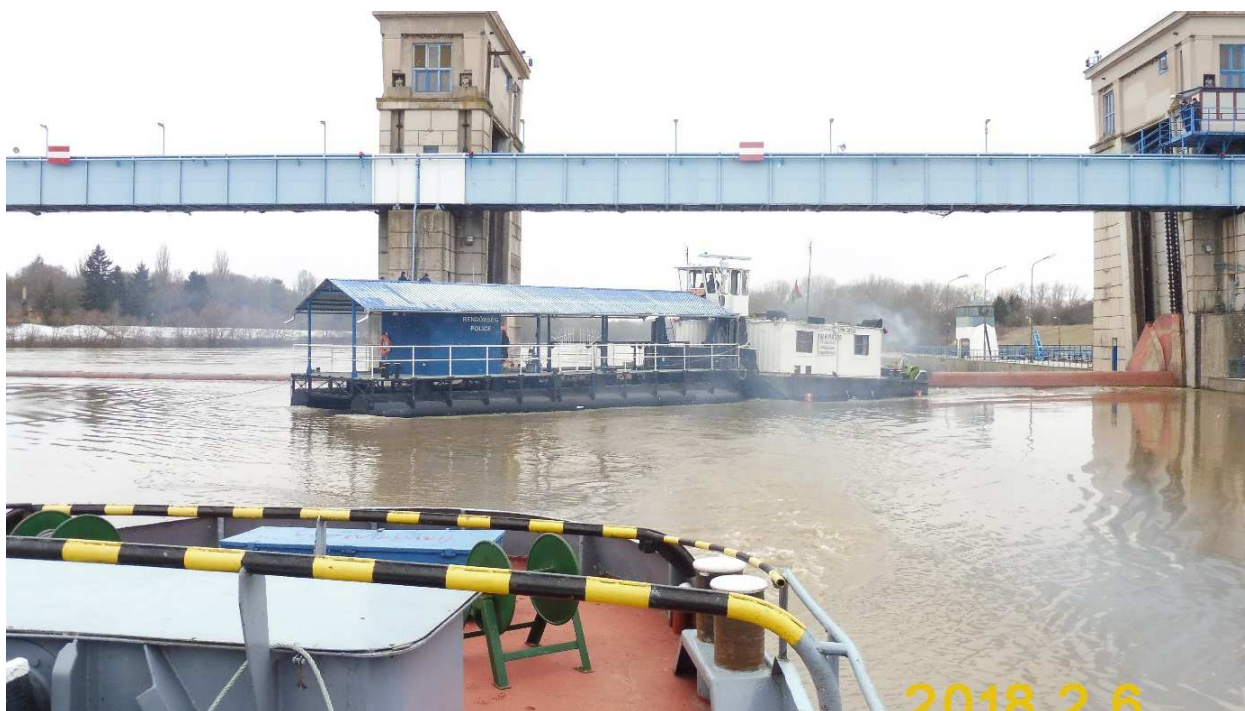
3. ábra: A leszabadítási manőver. A képen a JÉGVIRÁG X ms fara és a már saját géppel is segítő MAHARD 305 ms az elé csatolt pontonnal (fotó: JÉGVIRÁG X személyzete)

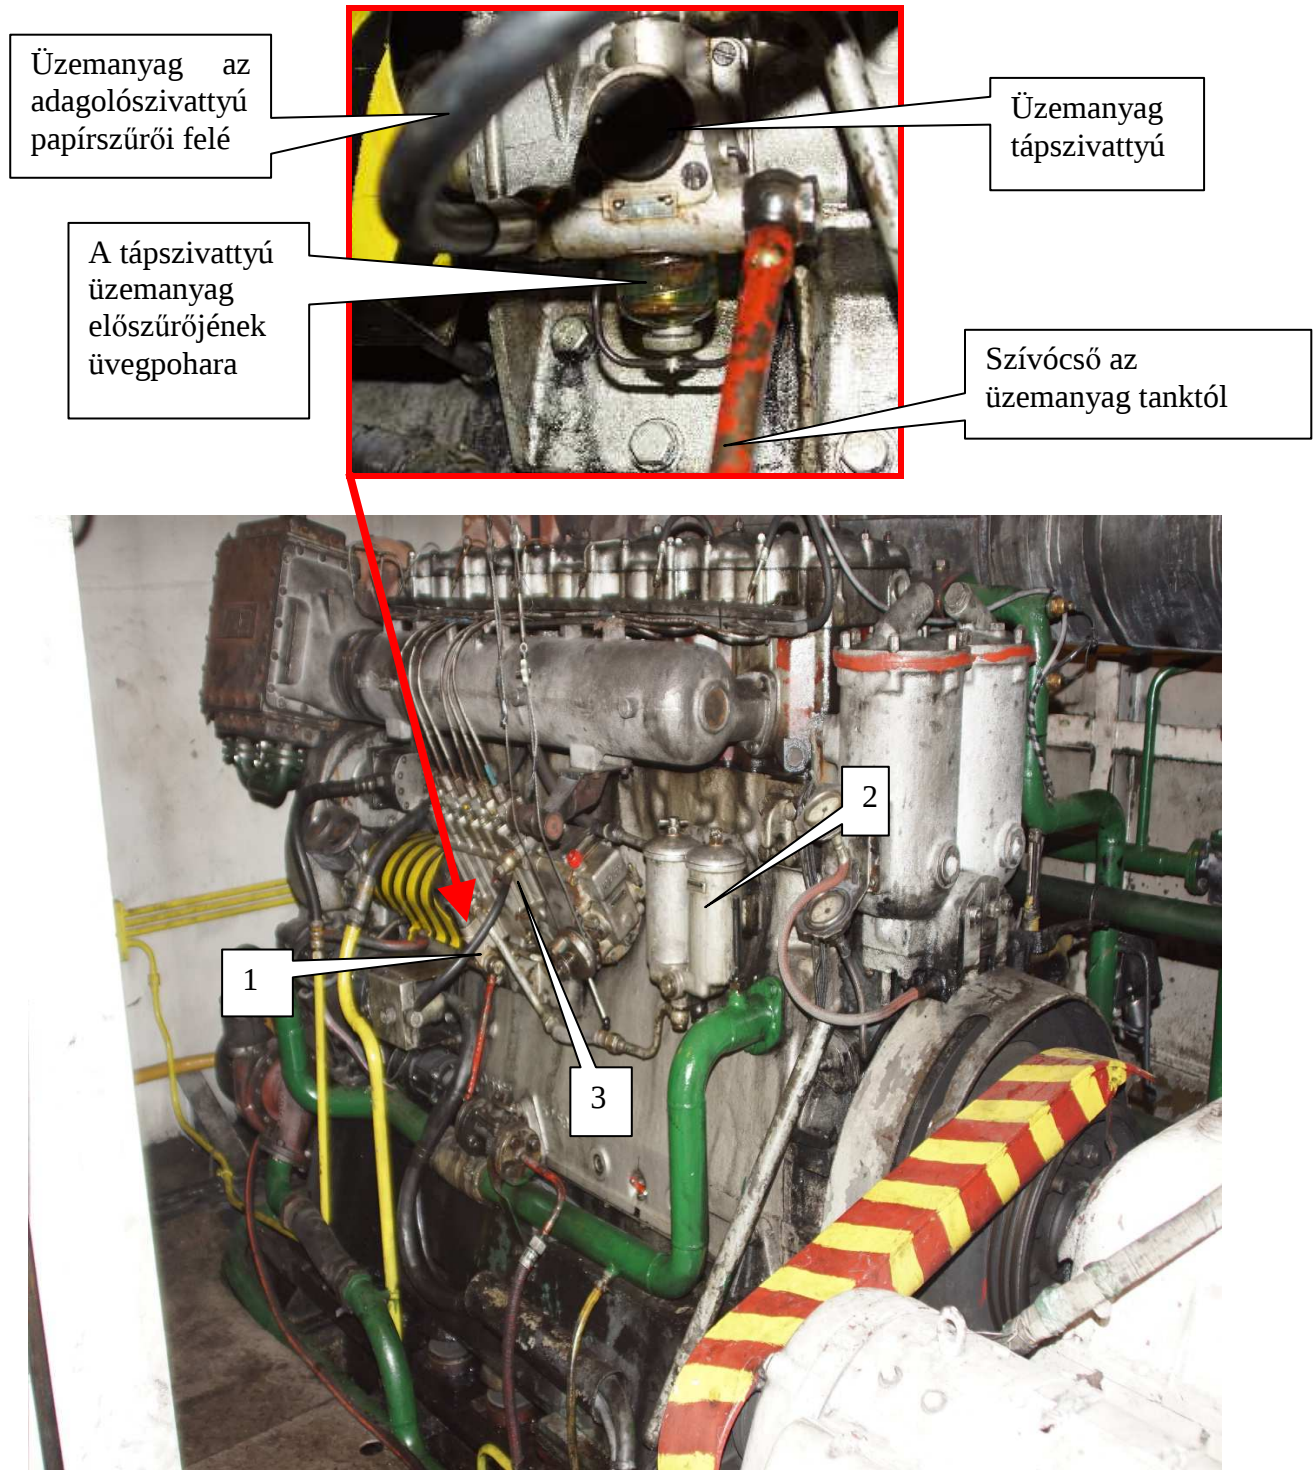
A hajó gépésze az üzemzavar bekövetkezésekor haladéktalanul megkezdte a motorok leállítását előidéző hiba felderítését. A főgépek tápszivattyúinak ellenőrzésekor észlelte, hogy a tápszivattyú előszűrőjének üvegpothara mindkét főgépen teljesen el volt rakódva szennyeződéssel. Az üzemanyagszűrők szétszerelése után azt tapasztalta, hogy a tápszivattyú előszűrők teljesen eltömödtek, a tápszivattyúk utáni papírszűrők házai pedig félig ki voltak ürülve. Ez egyértelmű jele volt annak, hogy az adagolók előtti szűrőházban az üzemanyag-nyomás megszűnt, ott vákuum alakult ki. Emiatt az adagoló szivattyúk folyamatos üzemanyag-ellátása megszakadt, így a motorok leálltak.

**4. ábra: A jobb főmotor üzemanyag tápszivattyújának elhelyezkedése és a motor üzemanyagrendszerének elemei**

/ 1 – üzemanyag tápszivattyú; 2 – az adagolószivattyú előtti papírszűrők; 3 – adagolószivattyú /

Az eset következtében a főgépek nem károsodtak, a szűrők kitisztítását követően végzett többszöri indítási próbánál a főmotorok rendeltetésszerűen indultak, üzemeltek. A leszabadítási manőverben a tolóhajó már saját géperejével is tudott segíteni.

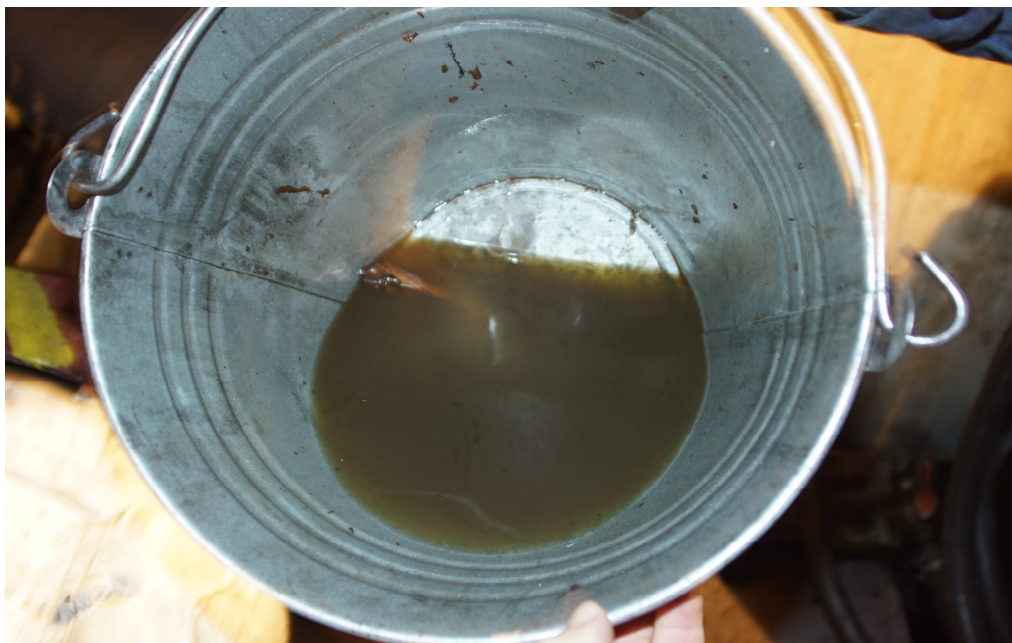
5. ábra: Az üzemanyagszűrő eldugulását okozó szennyeződés

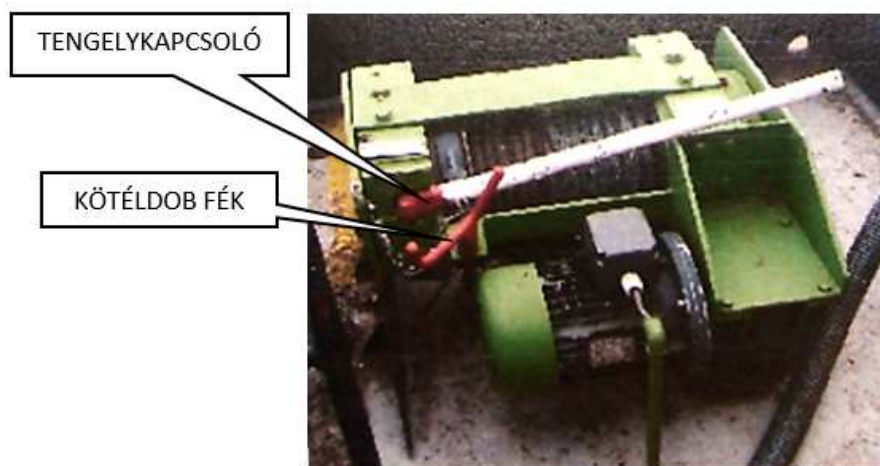
A *MAHARD 305* tolóhajó a farán elhelyezett horgonyberendezéssel rendelkezik, az orrában nincs horgony. Emiatt hegymenetben megálláskor a tolatmányában levő bárkák horgonyát szokták ledobni. A baleset idején továbbított pontonnak nem volt horgonya, ezért az esemény során csak a tolóhajó farhorgonya állt rendelkezésre.

6. ábra: A *MAHARD 305* tolóhajó farán elhelyezett horgonyberendezés

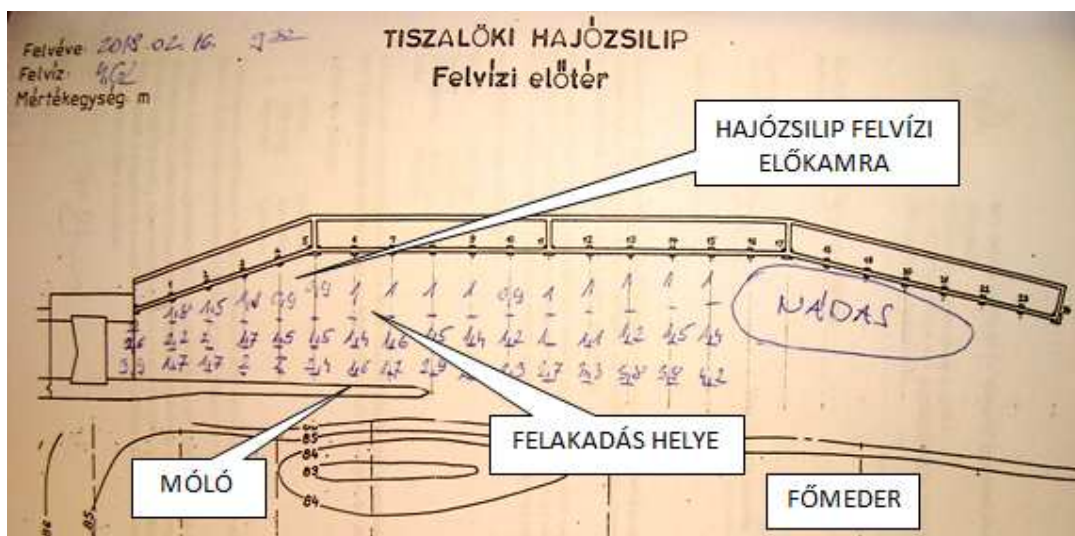
A tolóhajó vezetője a zsilipelés alatt azt az instrukciót kapta a zsilip kezelőszemélyzettől, hogy kihajózáskor lehetőleg az előkamra középvonalaiban haladjon a két móló között, mivel ott egy mélyebb „csatorna” van. A baleset után 10 nappal, azonos vízszintnél készült mederfelmérés alapján azonban ez az információ tévesnek bizonyult.

**10. ábra: a baleset után 10 nappal, azonos vízszintnél készült mederfelmérés helyszínrajza**

A 10. ábrán látható, hogy a nagyobb vízmélység a mederközép felőli móló melletti sávban volt mérhető, nem az előkamra középvonalában. A középvonalon haladó, 1,5 métert merülő tolóhajó 1-1,4 méter közötti vízmélységű területen közlekedett, ezért felakadása elkerülhetetlen volt.

**a KBSZ javasolja a Tiszalöki Vízlépcső üzemeltetőjének, hogy dolgozzon ki eljárást annak biztosítására, hogy a hajózsilip előkamráiban a mederviszonyok pontos felmérése rendszeres időközönként – a meder változásainak eddig tapasztalt időbeli lefolyása alapján indokolt gyakorisággal – megvalósuljon és a legfrissebb mért értékek a víziközeledésben résztvevők részére rendelkezésre álljanak.**

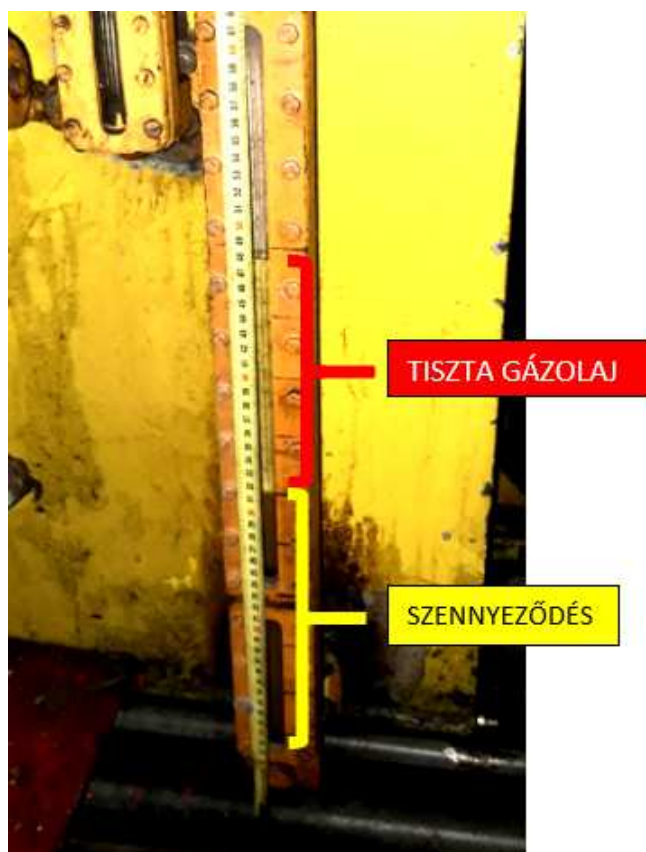
A Vb álláspontja is az, hogy rendeltetésszerű használat mellett, ilyen rövid üzemeltetési időszak alatt nem valószínűsíthető jelentős mennyiségű szennyeződés leülepedése a tankban. Azonban az üzembentartó elmondása alapján, a tolóhajót az utóbbi években csak ritkán használták, leggyakrabban üzemén kívüli állapotban állt. Mivel használaton kívül volt, ezért mindig csak kevés mennyiségű üzemanyaggal volt feltöltve. A Vb megítélése szerint ez a körülmény hozzájárulhatott az üzemanyagtank elszennyeződésének gyorsabb ütemű és nagyobb mértékű kialakulásához. A nagyrészt üres tank belső oldalfalain a levegő páratartalma kicsapódhatott, így a hosszú állásidők alatt jelentős mennyiségű kondenzvíz képződhetett a felületükön. A kondenzvíz jelenléte egyrészt felgyorsíthatta a felületek korróziós folyamatait, másrészt az üzemanyag vízesedését okozhatta. A felületeken képződött korróziós szennyeződés az üzemanyagtank feltöltésekor lemosódhatott a tank belső oldalfalairól és az üzemanyagba keveredhetett.

- 3) A *MAHARD 305* tolóhajón a fő üzemanyagtank gyárilag nincs ellátva a gázolajban leülepedő szennyeződés és víz eltávolítását lehetővé tevő szeleppel. A gázolajba került szilárd szennyeződések és víz – a gázolajénál nagyobb sűrűségük miatt – jellemzően az üzemanyagtankok aljára ülepszik le. Ezt a tulajdonságukat kihasználva, a nagygéphajók üzemanyag tankjait általában egy leeresztő (ülepítő) szeleppel látják el a legmélyebb pontjukon, amelyen keresztül a szennyeződés eltávolítható. Amennyiben a tartály alja egy vízszintes felület, azon egy mélyebb részt, úgynevezett „vízsákot” alakítanak ki a leülepedő szennyeződés összegyűjtésére, amit a vízsákhoz csatlakozó szelepen keresztül lehet eltávolítani. A gépszemélyzetek napi szintű feladatai közé tartozik az üzemanyagtankok ülepítő szelepeinek működtetése. A Vb érdeklődésére más TR-500 típusú tolóhajók üzembentartói is megerősítették, hogy a hajótípuson az üzemanyagtank gyárilag nincs felszerelve leeresztő szeleppel. Az egyik hazai TR-500 típusú tolóhajón az üzemanyagtank tisztítása alkalmával az üzembentartó egy leeresztő szeleppel látta el a tankot.

11. ábra: a gázolajban leülepedett nagy mennyiségű szennyeződés egy TR-500 típusú tolóhajó üzemanyag tankjában

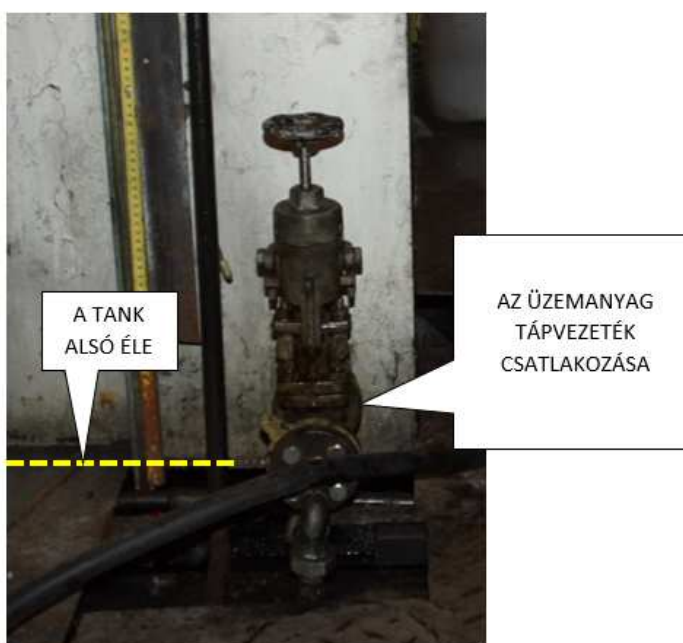
- 4) A *MAHARD 305* tolóhajón a főmotorok üzemanyag-ellátását biztosító csővezeték az üzemanyagtank hajófar felőli oldalfalához (hátfalához) csatlakozik, annak alsó éle felett kb. 7 centiméterrel.

12. ábra: Az üzemanyag-ellátó csővezeték csatlakozása az üzemanyag tankhoz a *MAHARD 305* tolóhajón

Egy másik hazai TR-500 típusú tolóhajó üzemmentartójának elmondása szerint ez a csőcsatlakozás a típuson eredetileg az üzemanyagtank hajóorr felőli oldalfalán (homlokfalon) volt kialakítva. Ez az eredeti kialakítás azonban egy konstrukciós hibának bizonyult, ugyanis a 7500 liter befogadó képességű üzemanyagtank fenéklemeze erősen lejt hátrafelé a hajó fenékformája és farnehéz úszáshelyzete miatt. Emiatt a homlokfalhoz csatlakozó szívócső csatlakozási magassága túl nagy volt, így csak kb. 2300 literig lehetett biztonsággal kihasználni az üzemanyagot. Az üzemanyagkészlet hatékonyabb felhasználhatósága érdekében áthelyezték a szívócsövet a tank hátfalára, így most 8-900 literig használható ki a tartály.
