ZÁRÓJELENTÉS

2018-0317-5

Vasúti baleset / Kisiklás

Soroksári út rendező (X. vágány)

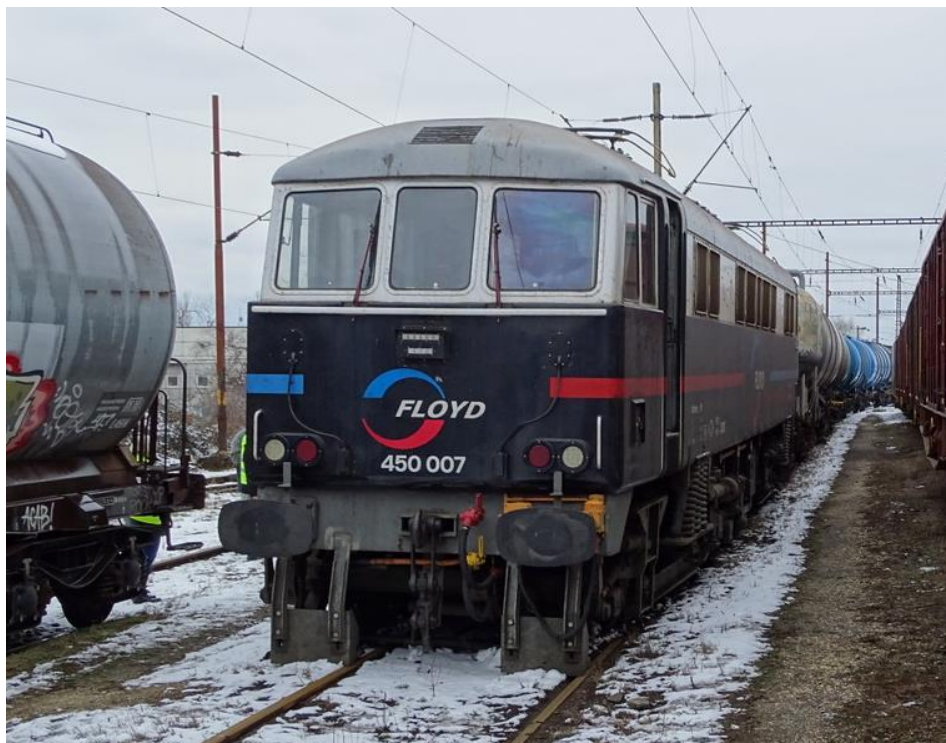
3. ábra: a kisiklott mozdony

A Soroksári út rpu. X. vágányán feltalált, tartálykocsiból álló tehervonat mozdonya a vágány biztonsági határjelzőjétől kb. 70 méter távolságra állt, első tengelyével menetirány szerint jobbra kisiklott állapotban. A bal sínszálon található első siklási nyomtól a megállás helyéig a mozdony 55 métert tett meg. A siklási nyomtól a vonat eleje felé a 8. aljnál a jobb sínszálon törés volt látható, melynek törési felülete érdes, fényes. További 8 aljnyi távolságra a bal sínszálon szintén érdes, fényes felületű sántörés volt található.

A kisiklott mozdony visszaemelését a MÁV Zrt. baleseti elhárító egysége végezte.

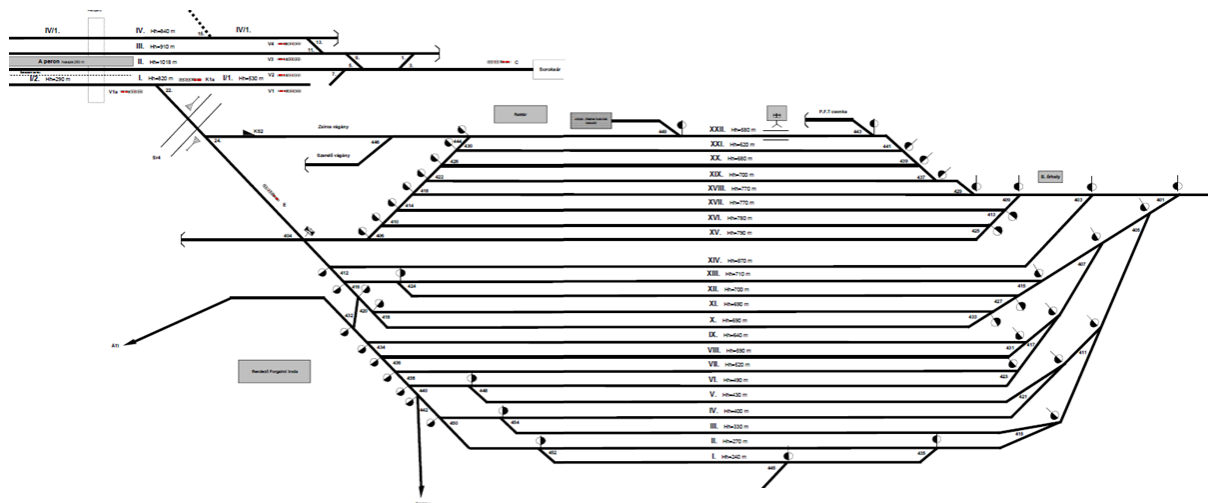
4. ábra: az állomás vágányhálózata

Az Állomási Végrehajtási Utasítás szerint az I., IX., X., XI., XIV. sz. vágányok egyaránt 250 méter hosszban villamosítottak. A X. vágány a Vb mérései szerint a biztonsági határjelzőtől azonban csak 161 méter hosszban járható villamosmozdonyal. Az állomás vágányhálózatának geometriáján jól látszik, hogy a 250 méter csak a XIV. vágány esetében bizonyul valósnak.

Az eltérés vonatforgalmi szempontból aggályosnak tekinthető, mert az írott szabály alapján olyan, hosszabb vonat fogadását is felvállalhatja a személyzet, ami a fizikai valóságban a vágányon közlekedni nem tud.

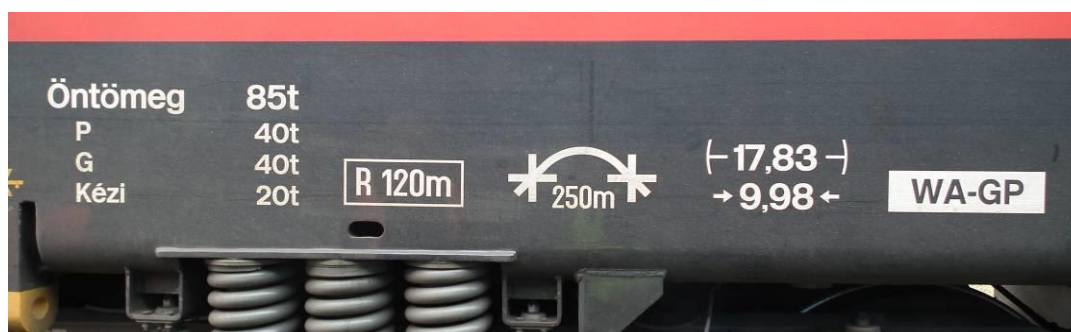
6. ábra: a mozdony feliratai

A mozdony típusengedélye szerint a mozdony legnagyobb tengelyterhelése 21 t +1,2%, azaz a vasúti pálya 20 t teherbírását 6,2%-kal haladja meg.

Az üzembe helyezési engedélye viszont 21 683 kg legnagyobb tengelyterhelést ad meg, ami túl van a típusengedélyben megadott értéken, annak 1,2% túrésével együtt is.

Megtévesztő a mozdony feliratozása is azáltal, hogy a felírt 85 t tömeg kisebb, mint a tényleges (85 926 kg). A kerekítés matematikai szabályai szerint is 86 t lenne a helyes feliratozás, de a biztonság irányában való eltérés ez esetben kisebb értékről is felfelé kerekítést kívánna.

Az ITM Vasúti Közlekedési Hatósági Főosztályának tájékoztatása szerint a jármű típusengedélyét, valamint az üzembehelyezési engedélyeket – figyelemmel az össztömegre és a tengelyterhelésre – felülvizsgálják. Típusengedély felülvizsgálati eljárást indítanak, melynek keretében a járműveket újbóli mérlegelésnek vetik alá és a mérlegelés eredményétől függően a típusengedélyt – szükség esetén – módosítják.

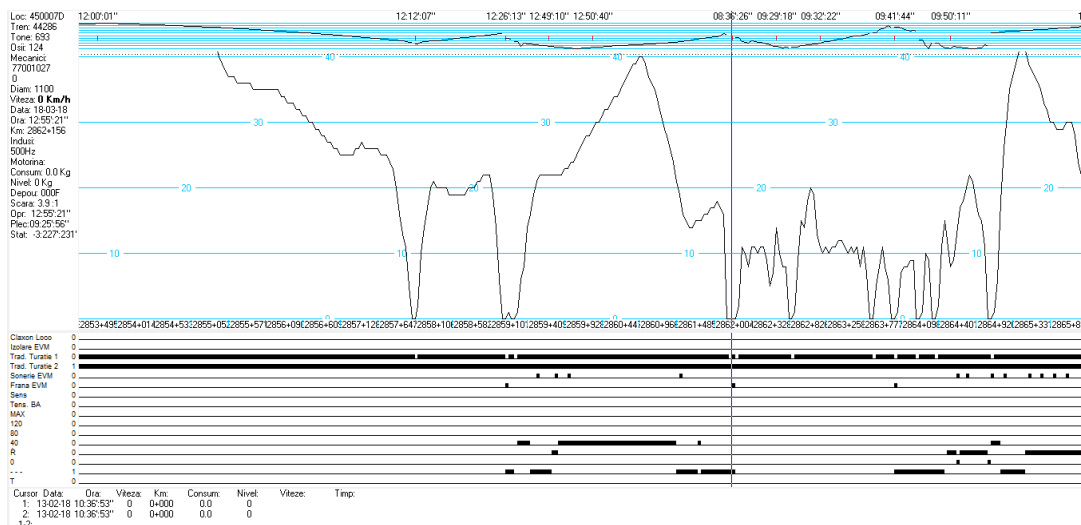
7. ábra: a mozdony menetíró regisztrátuma által rögzített adatok

A vonatot a 450-007 psz. mozdony vonómozdonyként Ferencváros állomástól továbbította. Soroksári út rpu-ra az ott engedélyezett 10 km/h-nál nagyobb, kb. 18 km/h sebességgel haladt be.

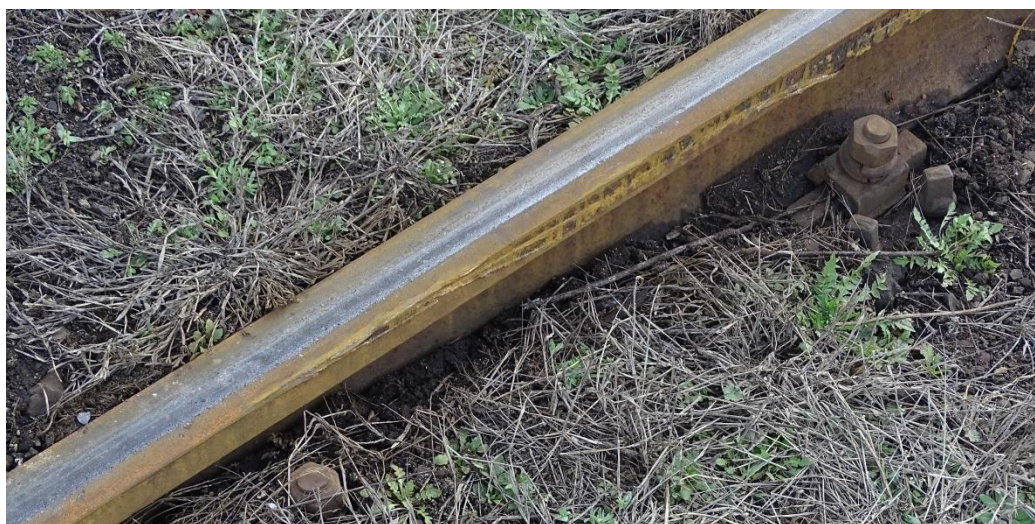
Az állomás vágányai szemmel láthatóan is rossz állapotban vannak. A síncsavarokat sok helyen befedi a föld, a sínzálak között több helyen a sínkorona szintjéig feltöltődött az ágyazat.

A föld alatt a közézésés helyét megelőzően a pálya vasbeton aljakon fekszik, majd a közézésés helyének környezetében fa aljakon nyugszik a pálya. A Vb véleménye szerint a talpfák elhasználódott állapota miatt a pálya keretmerevsége jelentősen lecsökkent, ezért a mozdony kereke azt szét tudta feszíteni.

8. ábra A közézésés helyén a síncsavarok alig látszanak ki a földből

A vágány állapota nem csak következménye a pályafelügyelet és -fenntartás minőségének, hanem okozati irányban is hat rá: a feltöltődött vágányban az aljak és kapcsolószerkek ellenőrzése nem, vagy alig lehetséges, ezért a hibák felismerhetetlenek.

A balesetben érintett vágányszakaszt a forgalomból kizárták, helyreállítása azóta sem történt meg.

Az ilyen esetek a leromlott állapotú vasúti pályák időben történő kijavításával vagy forgalomból való kizárásával, a vonatkozó utasításokban foglaltak betartásával elkerülhetők, ezért biztonsági ajánlás kiadását a Vb nem javasolja.

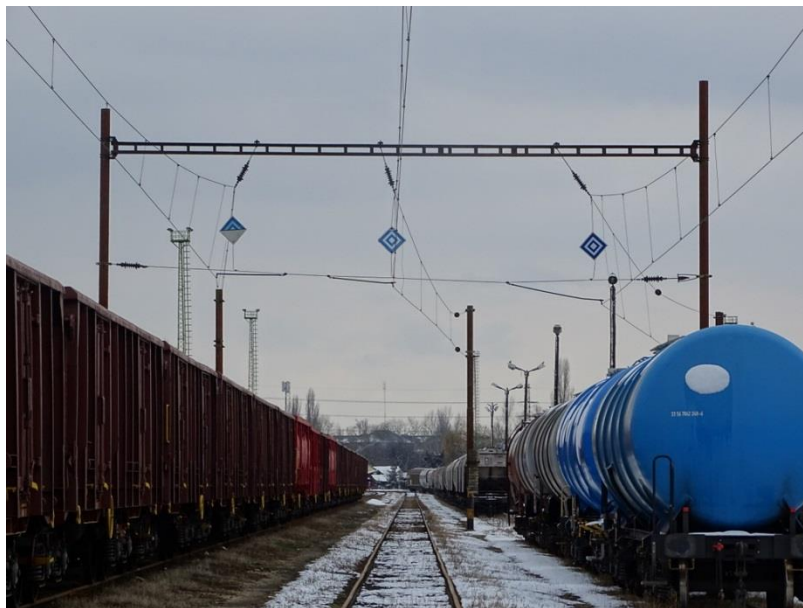
Az állomás X. vágánya a biztonsági határjelzőtől 161 méter hosszon villamosított, ott „Villamosmozdony állj!” jelző van kitzúve. A balesetben részes 421 méter hosszú vonat csak abban az esetben fér be a vágányra, ha a „Villamosmozdony állj!” jelzőt meghaladja, és leeresztett áramszedővel elgurul a vágány végéig. Mivel a vágány az állomás mindkét vége felé emelkedőben van, ezért a sebességet úgy választják meg a mozdonyvezetők, hogy a behaladáskori lendület elegendő legyen az emelkedésben lévő vágány végéig.

Jelen helyzetben a vonat – a forgalmi szolgálattevő és mozdonyvezető közös tudatával – tervezetten úgy járt be, hogy a felsővezetékes szakaszon túl kell haladnia, ami kellő lendületet kíván (a vonat tényleges 421 m hossza (1.5) miatt ez most független probléma az ÁVU valótlan értékétől). A kis pályasebesség és a vágány végének emelkedése miatt ez szükségszerűen sebességtúllépést kíván.

9. ábra: a Villamosmozdony állj! jelző a vágányokon egy vonalban van
