INNOVÁCIÓS ÉS TECHNOLÓGIAI
MINISZTERIUM

ZÁRÓJELENTÉS

2018-0424-5

Vasúti baleset / Kisiklás

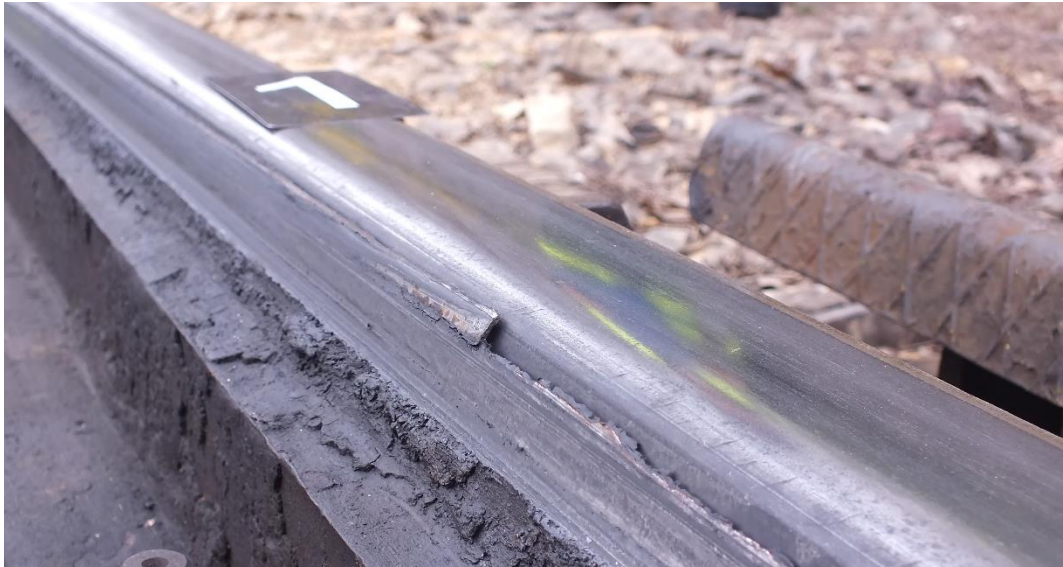
- a kitérő irányban terelő csúcssín éle rövid szakaszon (4. ábra, [0]-[1] aljak között) hiányzott, a törési felület nem látszott frissnek (5. ábra);

5. ábra: a csúcssín töredezett éle

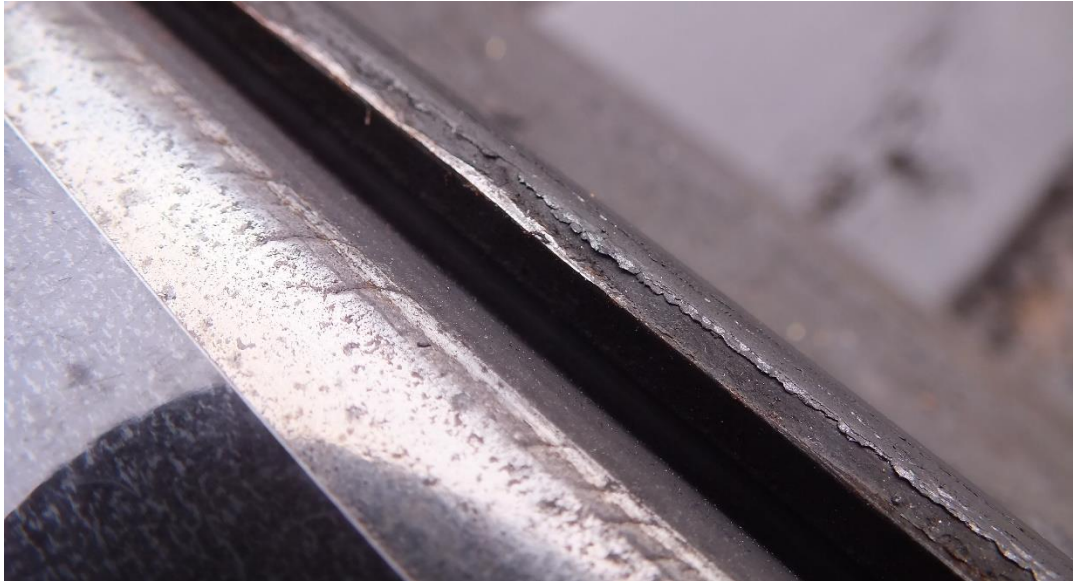
- a megmaradt éle hátrafelé hajlott (6. ábra);
- a csúcssín hátsó élén vízszintes felületű, lapos fényes nyom látható, a tősin belső élén fényes sáv (7. ábra).

7. ábra: fényes nyom a csúcssín hátsó élén, és csík a tősin élén

A helyszínen jól látható nyomai voltak annak, hogy a nyomkarima innentől a leesési nyomokig a csúcssín-tősin tetején haladt (1.3, 7. ábra).

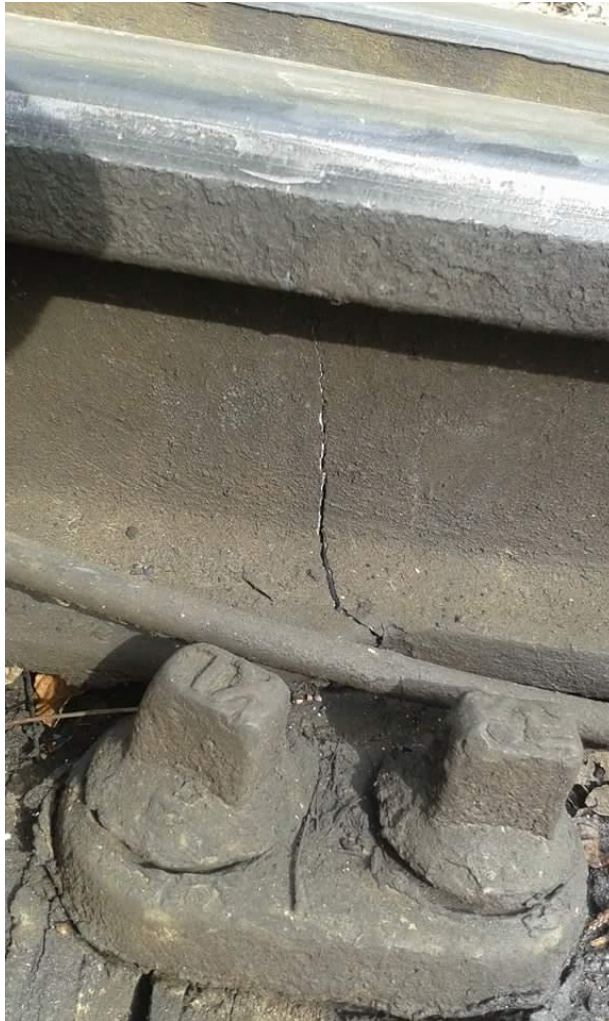
A helyreállítás során, a kocsi elvontatása közben a váltó kitérő irányú csúcssínje eltört (14. ábra).

14. ábra: a helyreállításakor eltört csúcssín (fotó: MÁV Zrt.)

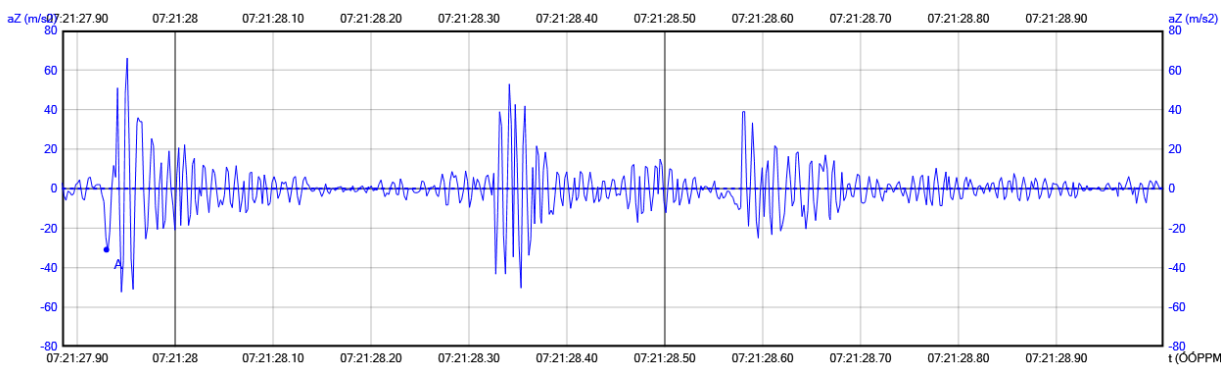
Ennek keretében gyorsulásmérőt rögzített a kisiklott forgóvázra, és az eset idején volt kb. 13 km/h sebességgel haladó kocsi alatt a forgóváz mozgásait rögzítette. A mérésre – mivel a kisiklás helyén eddigre megtörtént a pálya kiszabályozása – a vasút hűvösvölgyi vontatási telepén és állomásán került sor.

15. ábra: mérési eredmények (vízszintes osztás: 0,1 mp)
