# ZÁRÓJELENTÉS

**2018-0610-5**

**Vasúti baleset / Kisiklás**

**Orczy tér**

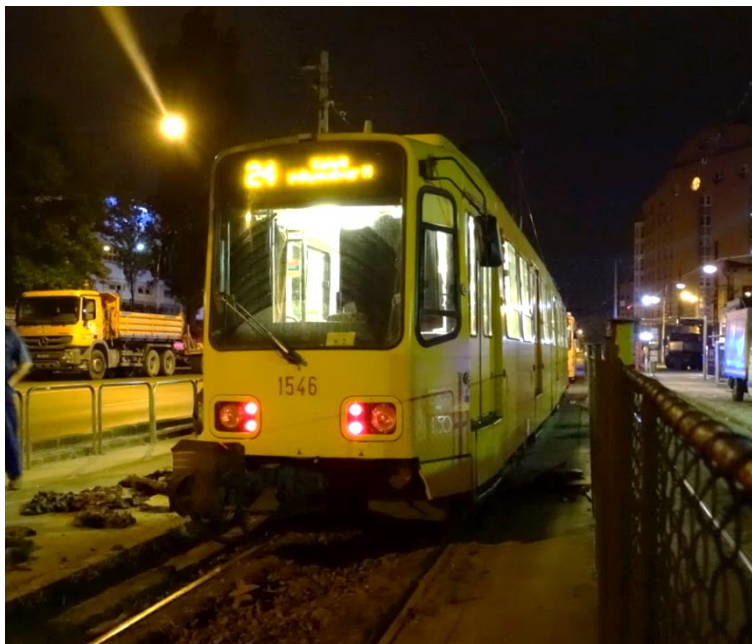
3. ábra: a kisiklott villamos

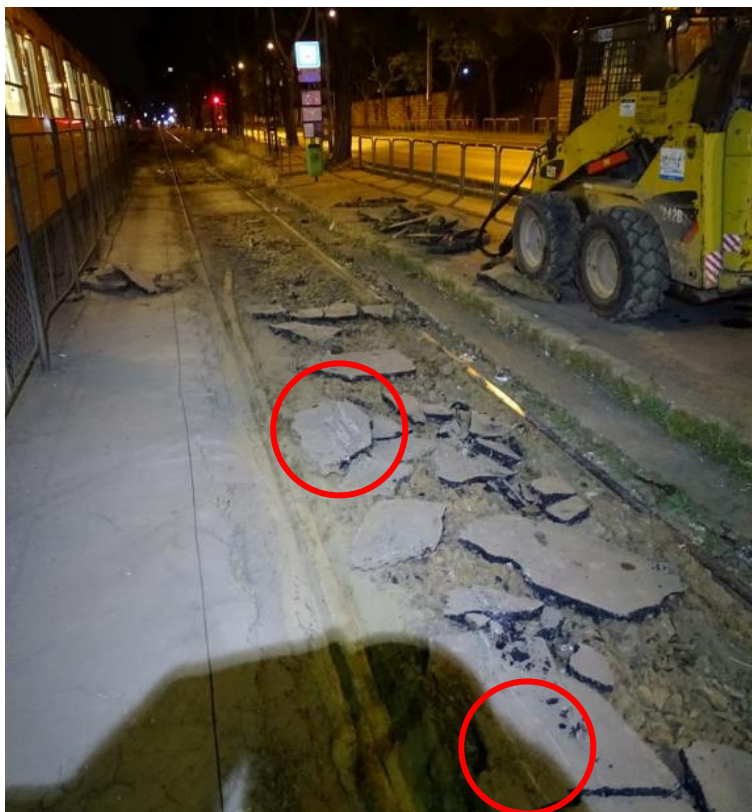
4. ábra: a feltört aszfalt a villamos elvontatása után, karcolásnyomokkal

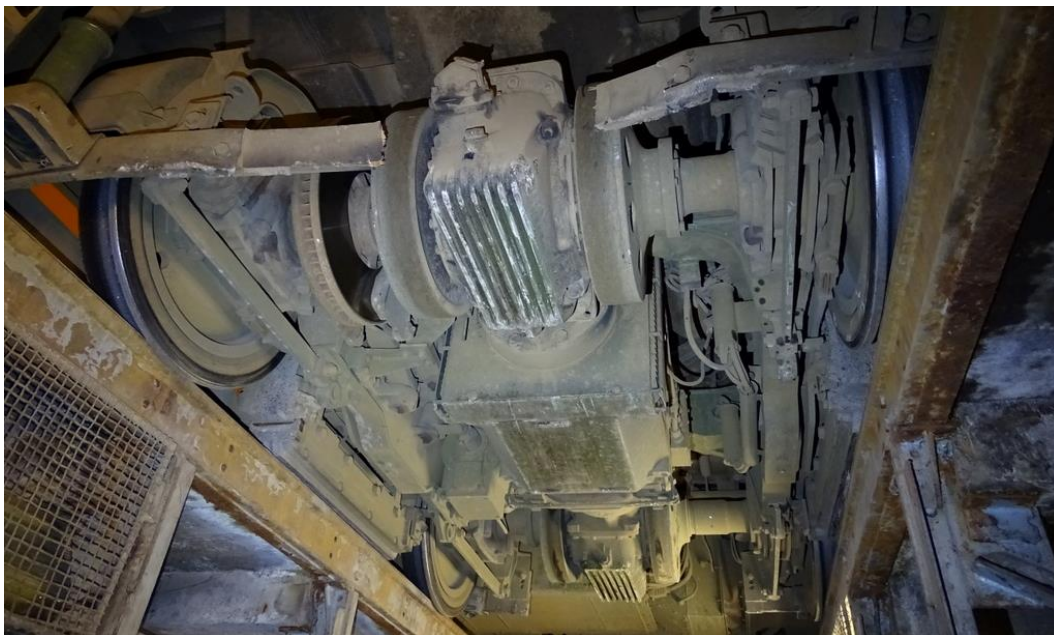
A kisiklott járművet a Vb az eset után a ferencvárosi kocsiszínbén megvizsgálta, a forgóváz alján súrolásnyomok voltak láthatók (5. ábra), a menetirány szerinti első tengelyhajtóművön pedig felakadt aszfaltdarab (6. ábra).

5. ábra: súrolásnyom a jármű alján

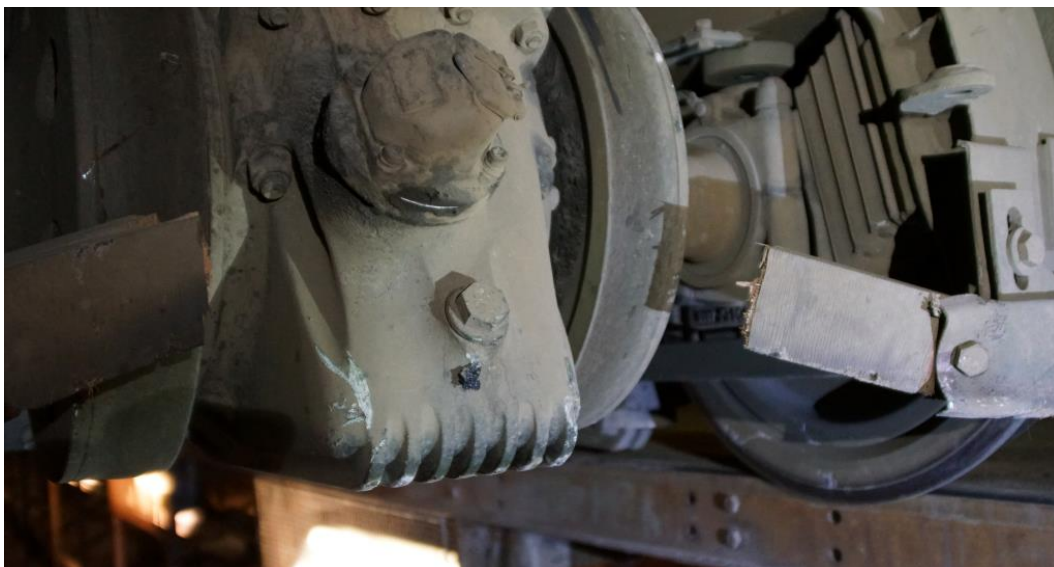
6. ábra: felakadt aszfaltdarab a tengelyhajtómű-házon

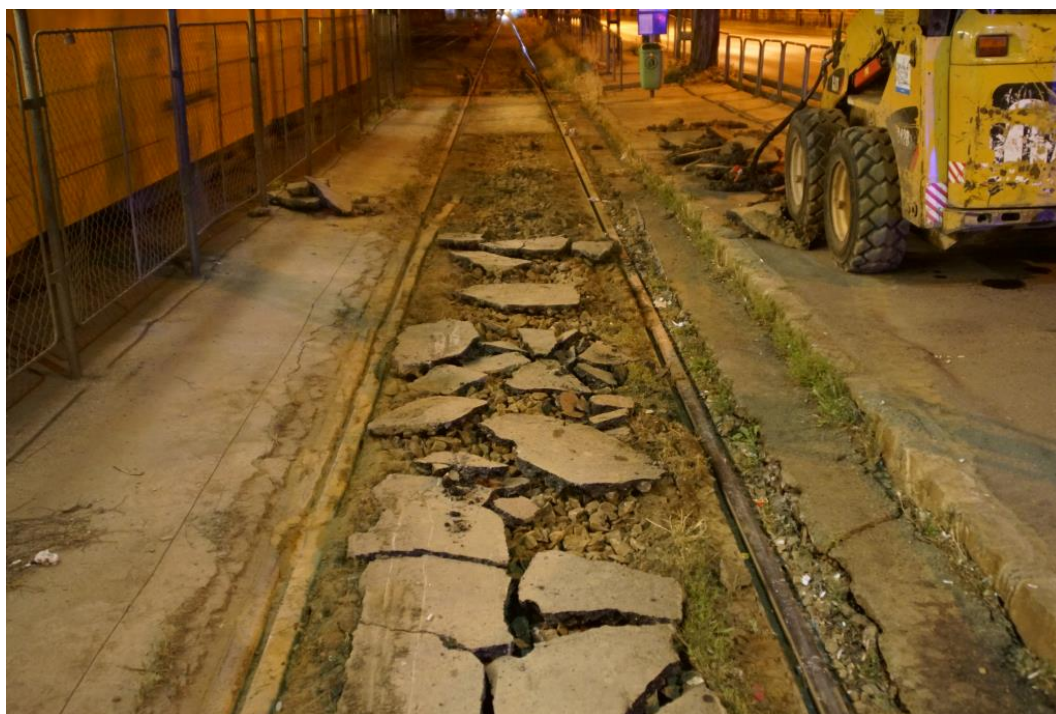
A vasúti pálya az eset helyszínén eredetileg aszfaltburkolatú volt (7. ábra). A sínek a burkolatba süllyedtek, a fel nem bontott részen a Vb mérése szerint 55 mm-rel az aszfalt síkja alá volt süllyedve a sínek felső síkja.

7. ábra: a vágány az eset helyén

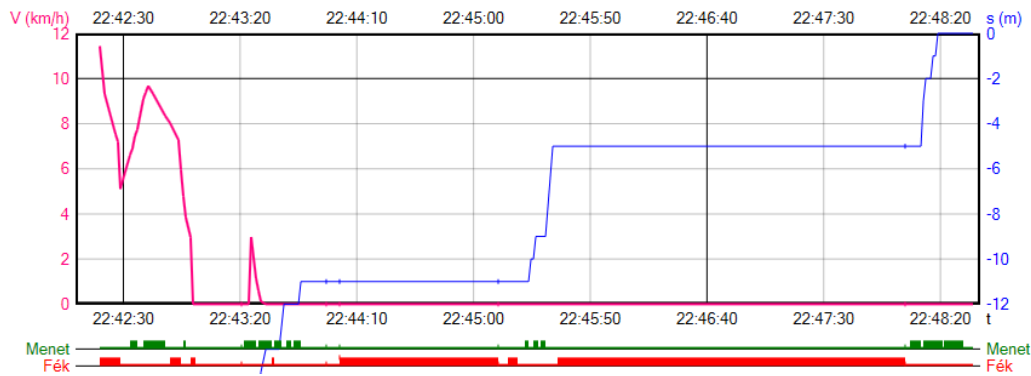
8. ábra: a villamos menetíró regisztrátuma (sebesség és út görbék)
