ZÁRÓJELENTÉS

2018-0624-5

Vasúti baleset / Kisiklás

Hegyeshalom

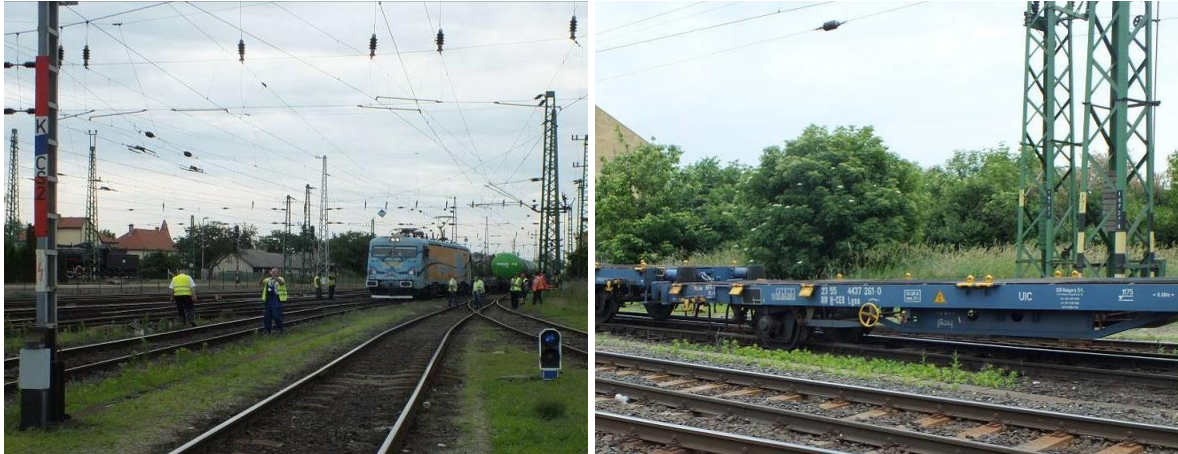
3. ábra: a vonat megállási helye és a kisiklott kocsi

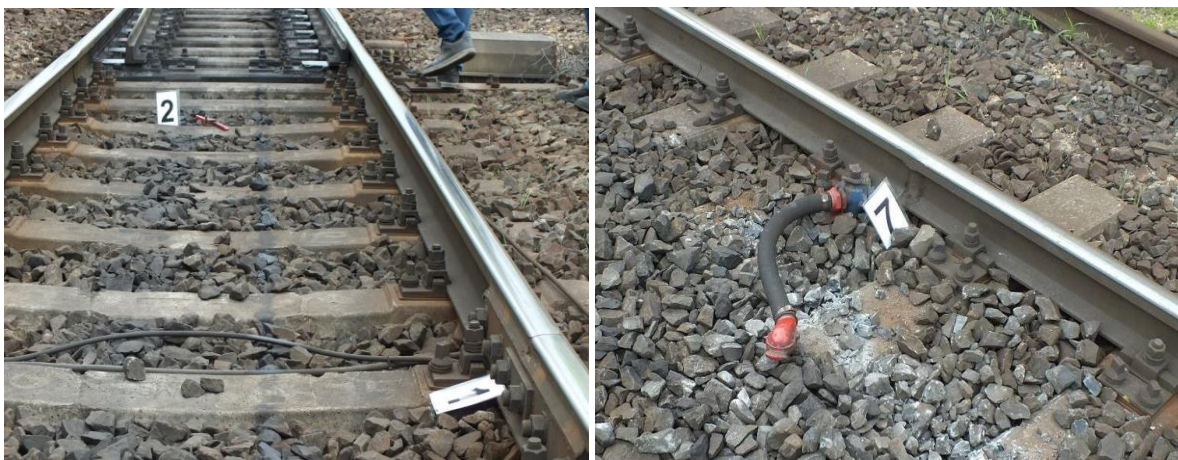
4. ábra: 2. sz. nyom a második kocsi letört végelzáró váltója és a második kocsi leszakadt tömlőkapcsolata

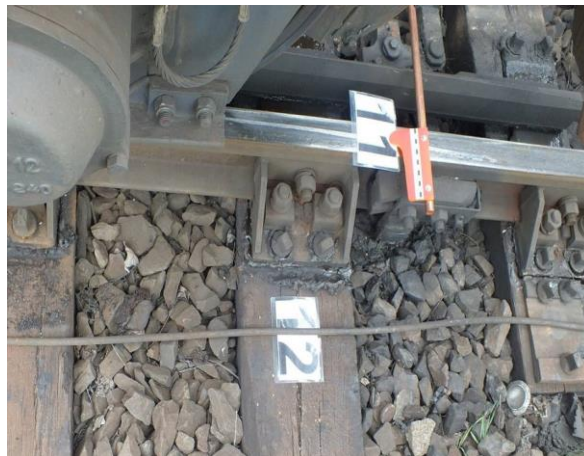
5. ábra: a 11. és 12. sz. nyom kettő tengely kisiklására utal

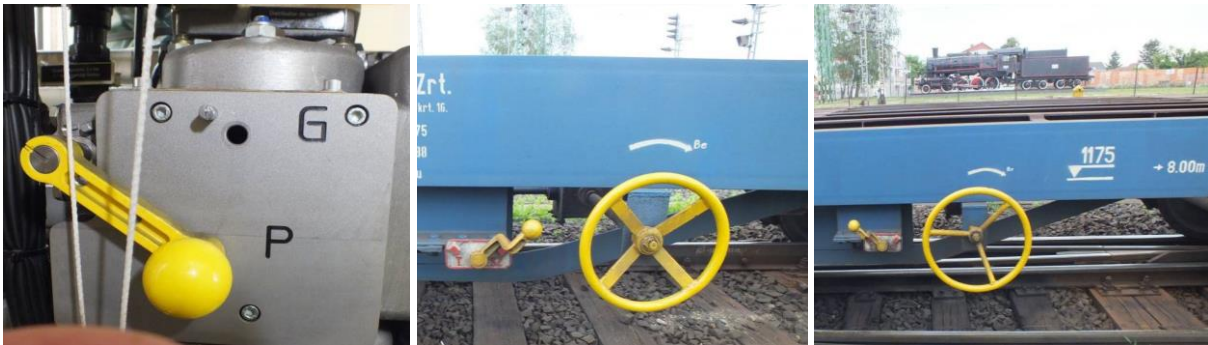
Ténylegesen a vonat fékezett tömege 1608 t volt, amiből kiszámolva a fék % 78%, tehát a vonat ténylegesen is meg volt fékezve, igaz nem a VTK-n feltüntetett mértékben.

6. ábra: A mozdony és a kisiklott kocsi vonatnemváltója személyvonati állásban, a második védőkocsi vonatnemváltója tehervonati állásban volt

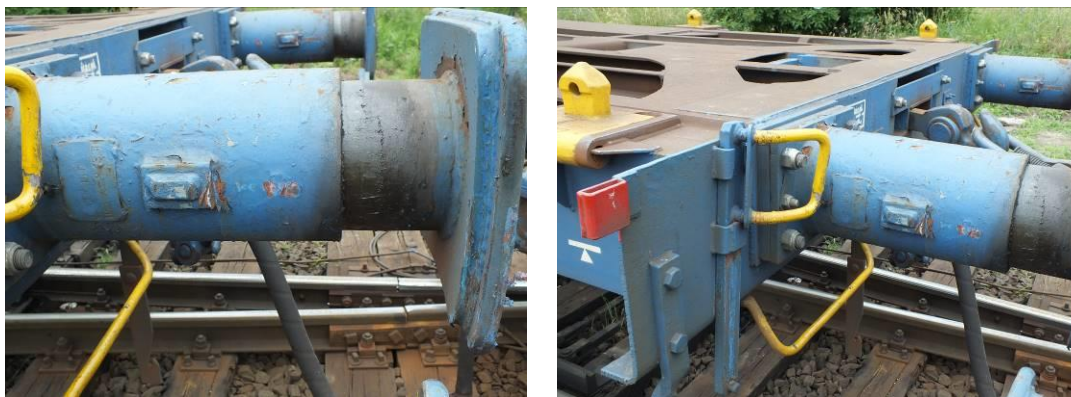
A hosszirányú erőhatások a kitérők íves részein részben keresztirányú erőkké alakulnak át, amiknek a túlzott megnövekedése, a kocsik vezetéséhez szükséges terelőerőt meghaladva azok kisiklásához (1.17), vagy pedig egyenes irányú mozgáskor, két könnyű kocsi összekapcsolásánál a kocsi végek felemelkedéséhez és egymásra torlódásához vezethet (20. ábra).

20. ábra: A kocsik egymásra torlódásának nyomai
