## **ZÁRÓJELENTÉS**

**2018-0662-5**

**Vasúti baleset / Villamos ütközése közúti járművel**

**Debrecen, Széchenyi u. - Kossuth u.**

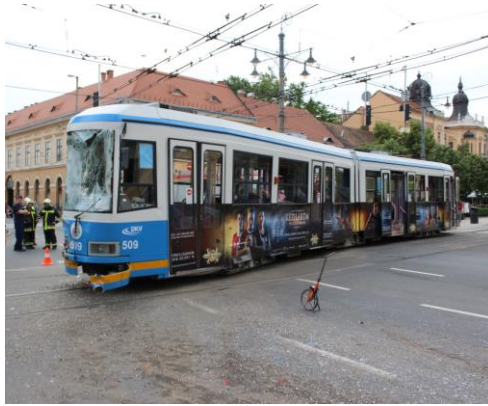
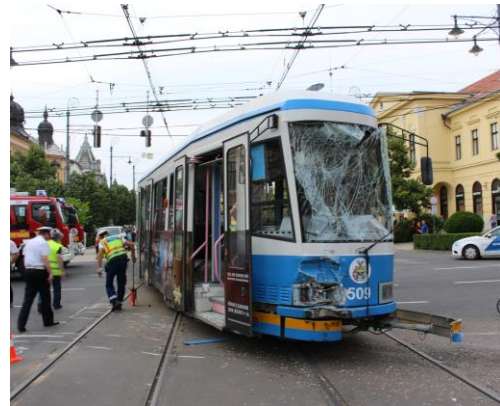
**3. ábra: a kisiklott villamos (forrás rendőrség)**

A villamos eleje a baleset következtében a másik vágányt szinte teljes szélességében elfoglalta.

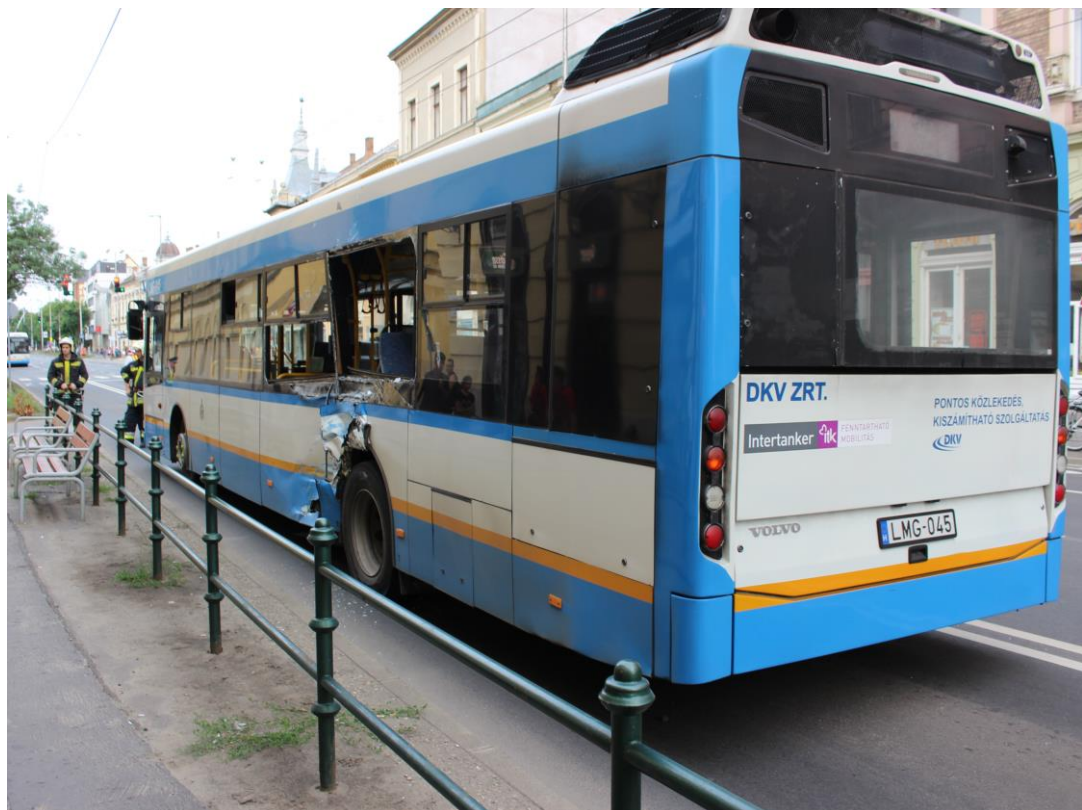
A busz az ütközés után a Széchenyi utcában állt félre.

**4. ábra: a félre állt busz**

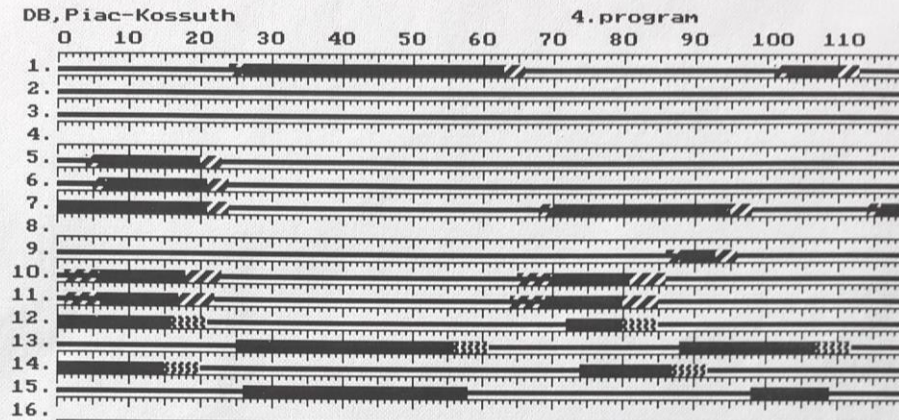
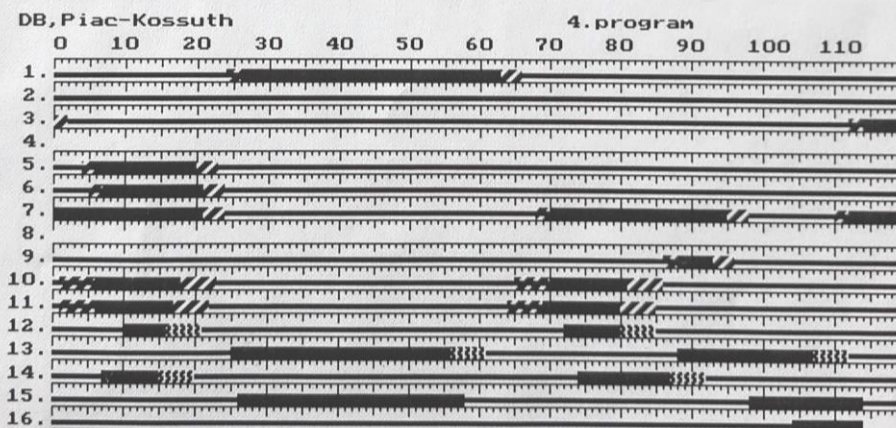
6. ábra: A baleset idején érvényben lévő fázisprogram.(forrás: Zöldfény Kft.)

A Vb megállapította továbbá, hogy a lámpák fázisterve nem a kereszteződést használó járművek műszaki paraméterei szerint lett kialakítva.

Debrecen belvárosát érintő, forgalmi rend megváltozása miatt az érintett kereszteződés jelzőlámpái áthelyezésre kerültek, és új fázisrend került kialakításra. A fázisrendet nem a Zöldfény Kft alakította ki, csak a fizikai megvalósításban vett részt. Az átadás időpontja 2017. november végén volt és a baleset idején az a fázisprogram volt érvényben, amit ekkor beprogramoztak. A balesetet követően, 2018. június 09-én programváltás történt.

A Vb ezért biztonsági ajánlást ad ki az Innovációs és Technológiai Minisztérium részére, a vonatkozó jogszabály módosítására, melyben javasolja, hogy tegyen javaslatot a 41/2003. (VI. 20.) GKM rendelet módosítására oly módon, hogy a forgalomirányító jelzőlámpák fázisterveinek tervezésénél vegyék figyelembe a forgalomban jellemzően résztvevő járművek paramétereit is.

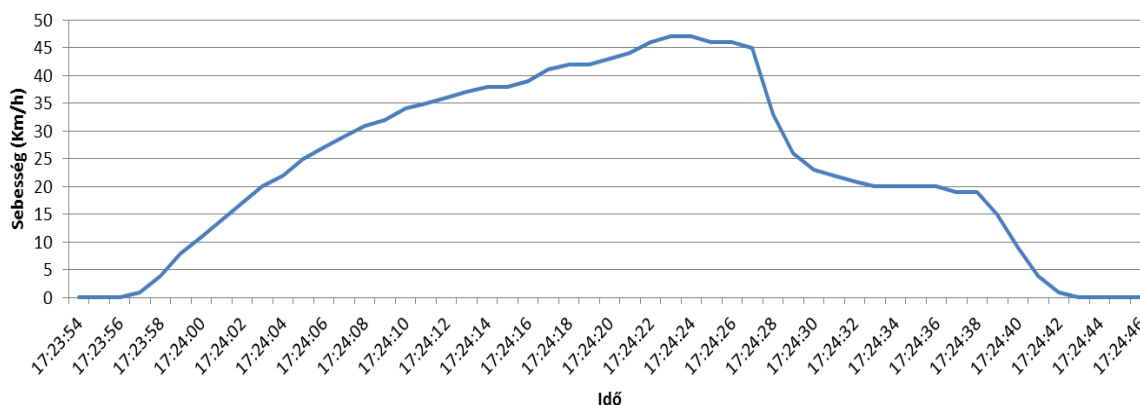
8. sz. ábra: az autóbusz sebességsdiagramja

A megálláshoz tehát már intenzív fékezésbe hajló lassulásra volna szükség még szabályos, legfeljebb  $50 \text{ km/h}$  sebesség esetén is, ami az utasok biztonságára veszélyes.

A KRESZ 9. § (4) pont c, alpontja előírja, hogy amennyiben a járművel az útburkolati jel, vagy annak hiányában a fényjelző készülék előtt biztonságosan megállni nem lehet, akkor az útkereszteződésen mielőbb át kell haladni.

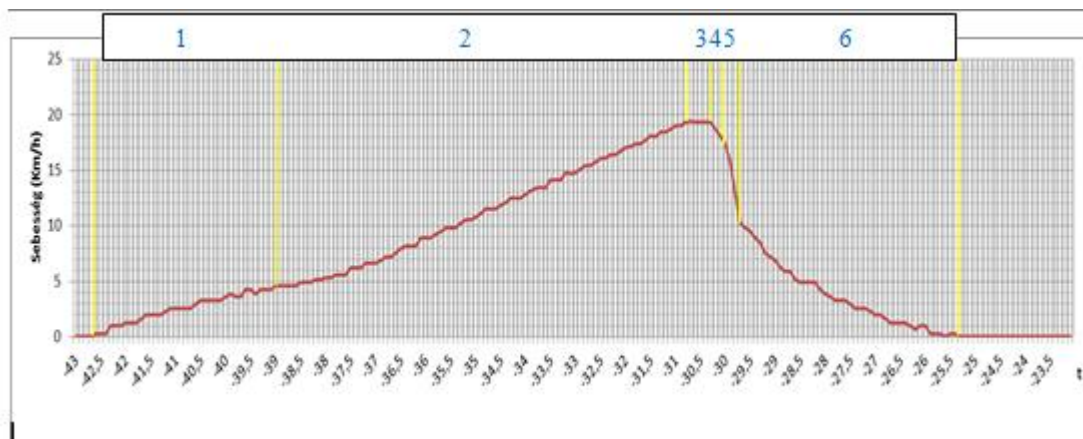
9. sz. ábra: a villamos sebességdiagramja

sebességre lassult. Ez alatt az idő alatt a villamos kb. 1-1,5 m távolságot tett meg. Az eseményrögzítőben tárolt adatok alapján fék működik, sínfék működik.

6. Az utolsó szakasz a teljes megállásig 4,4 s ideig tart, ahol a villamos kb.  $0,64 \text{ m/s}^2$  lassulással lassul. Ez idő alatt a villamos kb. 6 m távolságot tett meg. Az eseményrögzítőben tárolt adatok alapján a sínfék nem működik, de a fék kb. 3,7 s időtartamig működik, ugyanakkor a fékparancs már csak 0,4 s időtartamig van, valamint a fékparancs végén csúszás jel van. A szakasz időtartama alatt az autóbusz kényszerpályán vonszolja le a sínről a villamost. a szakaszt követően megszűnik a fizikai kapcsolatuk a busz továbbgurul, maj megáll, a villamos pedig megáll az aszfalton.

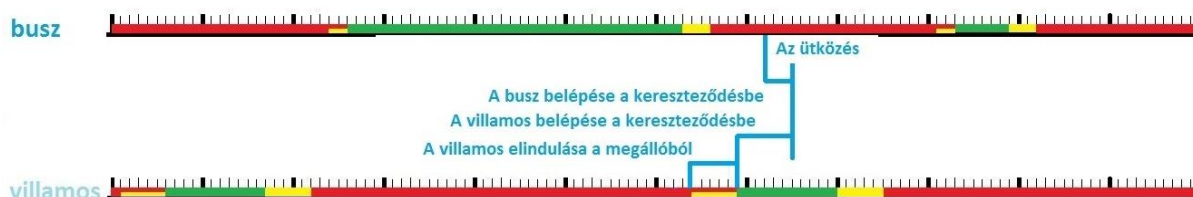
10. sz. ábra: az események lefolyása a villamos szabad fénynél történő belépésénél a kereszteződésbe

Amennyiben a villamos a szabad fény megjelenése után lépett volna be a kereszteződésbe, a rendelkezésre álló adatok elemzése szerint a busz legalább 10 másodperccel a sárga fény megjelenése után haladta volna meg a számára kijelölt megállás helyét. A busz a számítások szerint ebben az esetben  $39 \text{ km/h}$ -s sebességgel haladt és a kijelölt megállási ponttól kb. 145,7 m-re lehetett. Az ajánlatos  $1,5 \text{ m/s}^2$ -s lassulással 39,1 m távolságra és 7,2 másodpercre lett volna szüksége a megálláshoz, tehát biztosan meg tudott volna állni a kereszteződés előtt. Nem csak életszerűtlen egy ilyen mértékű szabálytalan közlekedés, de ellentmondásban van a tanúk állításával is (1.12). Az utolsó pont, ahol a busz a sárga fény megjelenése után, még az előírt  $1,5 \text{ m/s}^2$  értéken belüli lassulással meg tudott volna állni a sebesség-regisztrátum szerint 17 óra 24 perc 20 másodperckor volt. Ekkor a busz kb. 59,9 méterre volt a kijelölt megállási helytől és az  $1,5 \text{ m/s}^2$  lassulással történő megálláshoz 47,6 méteres távolságra (és a piros jelzésig hátralevő rövid idő miatt 1 másodpercen belüli reakció időre) lett volna szüksége. Ezen a ponton túlhaladva életbe lépnek a KRESZ 9. § (4) pont c, alpontjában előírtak.

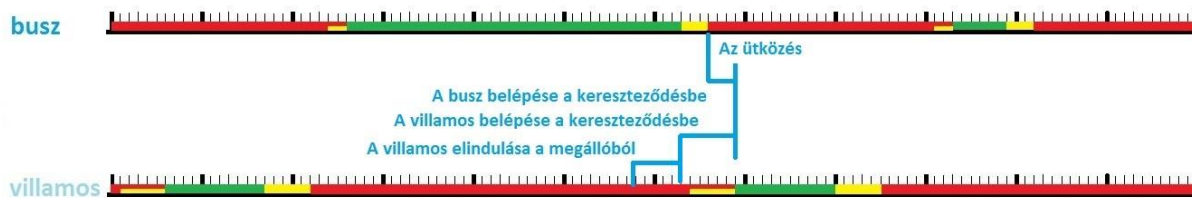
**11. sz. ábra: az események lefolyása a busz sárga fénynél történő belépésénél a kereszteződésbe**

Amennyiben a busz még a sárga jelzés végén lépett be a kereszteződésbe – ami már megfelel a tanúk elmondásának –, akkor a villamosnak már az előkészítő jelzés előtt kb. egy másodperccel be kellett volna lépnie a kereszteződésbe (a gyalogos átkelőhely vonala), ami azt jelenti, hogy a villamos megállóból kb. 6,5 másodperccel az előkészítő fény megjelenése előtt el kellett indulnia.

A rendőrség által meghallgatott tanúk elmondása alapján a Vb. véleménye szerint az események a második példában felvázoltakhoz állnak közelebb. Az autóbuszon tartózkodó tanúk pontos helye nem ismert, de ha a fényjelző készülékre nem is a mellette való elhaladáskor láttak rá, akkor is néhány tizedmásodperccel előtte. Tehát a busz az elejével a sárga fény utolsó másodpercénél, vagy az után 1 másodpercen belül lépett be a kereszteződésbe, vagyis a villamos a számára tilos jelzés alatt indult el a megállóból és lépett be a kereszteződésbe, legkésőbb az előkészítő jelzésnek éppen a kezdetén.
