ZÁRÓJELENTÉS

2018-0679-5

Váratlan vasúti esemény / Járműmegfutamodás

Majláth (Miskolc)

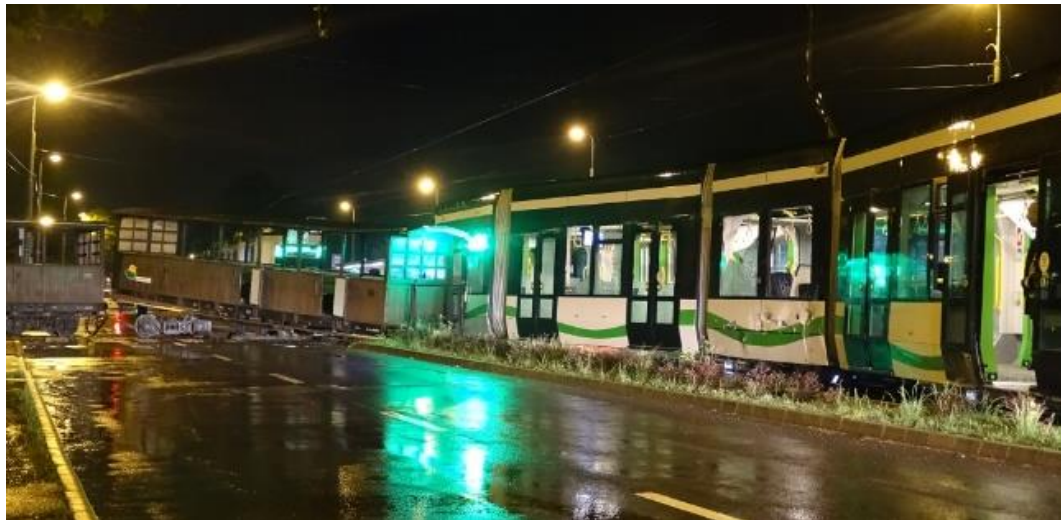
3. ábra: a roncsok látképe az ütközés helyén

A baleset következtében a 614. psz. villamos jármű középső futómű vázának tengelyei („D” rész) kisiklottak és a vágányt 1,5 m távolságban elhagyták.

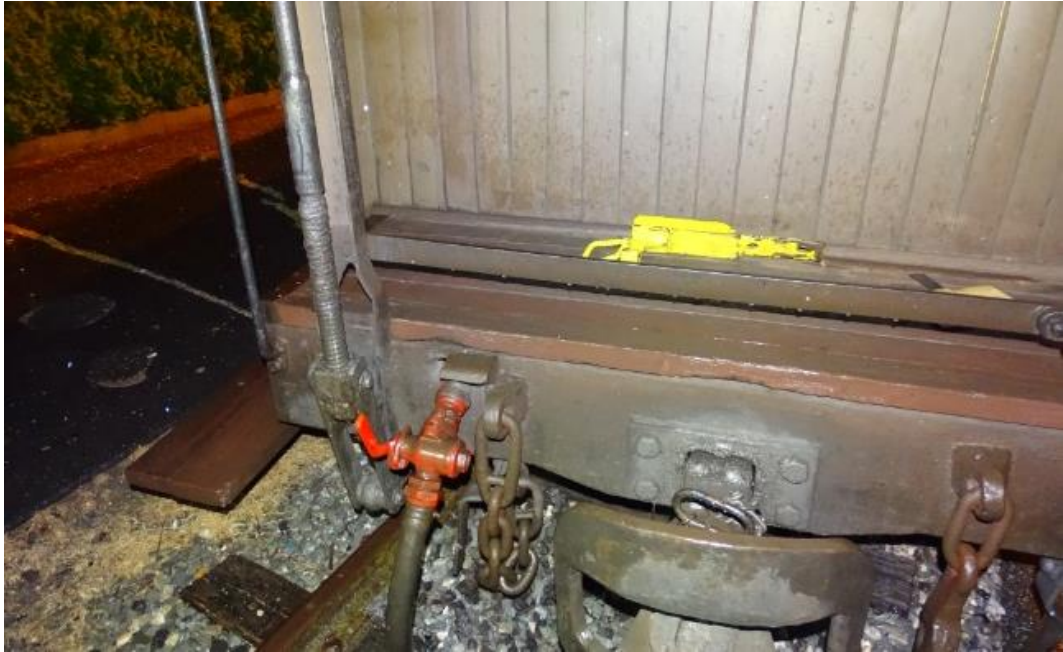
A megfutamodás Majláth állomáson kezdődött, és Miskolc, Dorottya u. állomáson fejeződött be, ahogy a kisvasúti kocsik az ütközőbakon túl az utat keresztezve az ott közlekedő villamosnak ütköztek, kisiklasztva azt (3. ábra). A balesetet követően lefolytatott helyszíni szemle során megállapításra került, hogy mindkét személykocsi kézifék-orsóján a fékanya alsó helyzetében volt, a 305 psz. kocsi fékállásán egy saru is megtalálható volt (4. ábra).

4. ábra: a fékorsó és egy saru a 305 psz. személykocsin

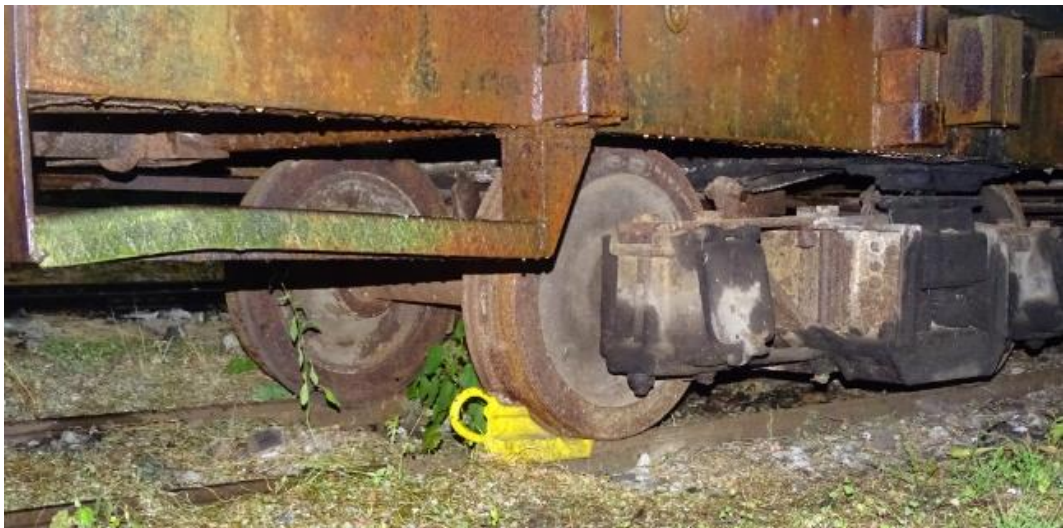
Majláth állomás III. vágányán saruval biztosított, hosszú ideje leállított romos teherkocsik (5. ábra) fölött két csoportban 3 személykocsi állt, sarus vagy alátétfás biztosítás nélkül (6. ábra). Az I. vágányon ütközőbakig tolt teherkocsik fölött (az emelkedés felé) egy kocscsoport állt szintén sarus vagy alátétfás biztosítás nélkül.

**5. ábra. Majláth állomás III. vágányán
hosszú ideje leállított romos teherkocsik biztosítása saruval**

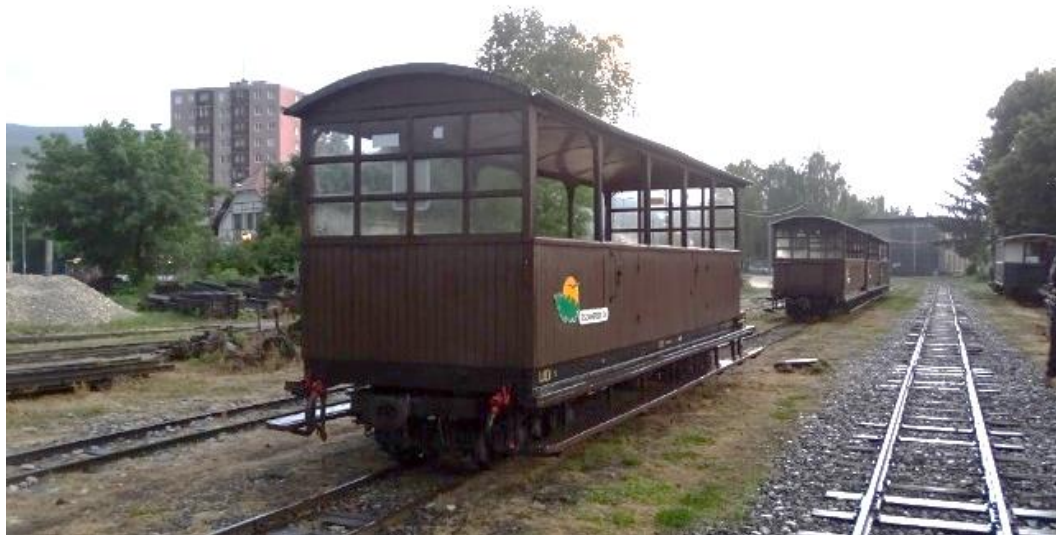
6. ábra: Majláth állomás III. vágányán leállított kocsik, alájuk tett saruk nélkül

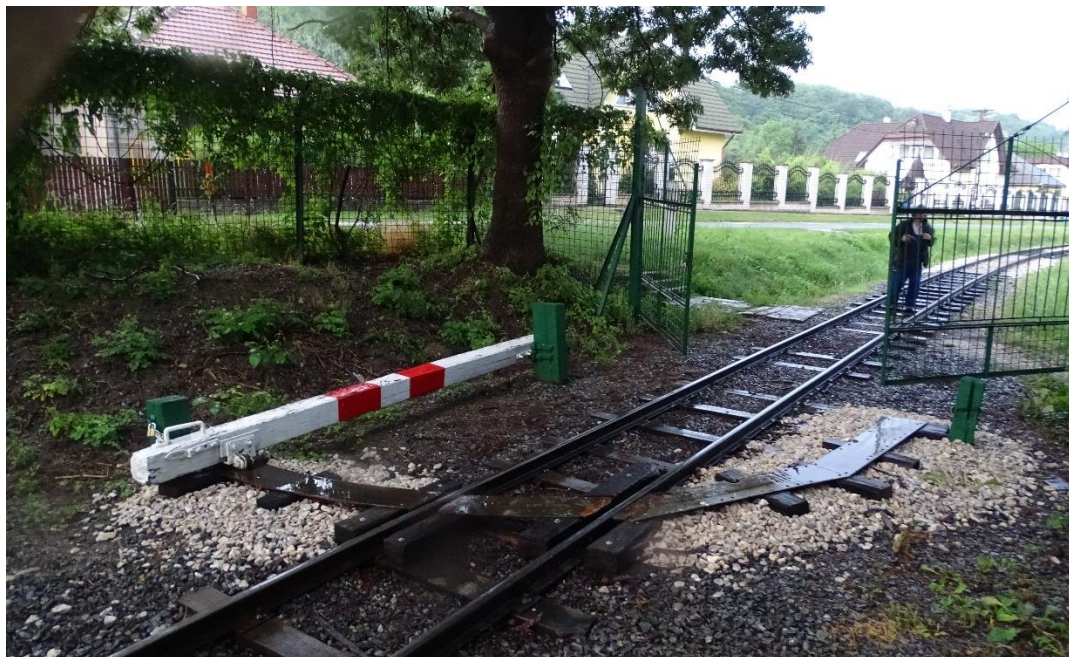
10. ábra: a vágányzáró sorompó az eset reggelén, és a megfutamodott kocsik által áttört kapu (a kapuszárnyak a kép készítésekor nem a kocsik menetirányának megfelelően álltak)

2016-ban vágányjavítási munkákat rendeltek meg egy külső vállalkozástól (aljcseré, ágyazatpótlás, vágányszabályozás), amelyhez a vágányzáró sorompó futópályáját fel kellett bontani; ám a visszaállítása nem képezte a vállalkozó feladatát.

Később, egy 2017-ben kelt szerződés alapján történt meg a futópálya helyreállítása az év végével, ezután vált az eszköz ismét használhatóvá.

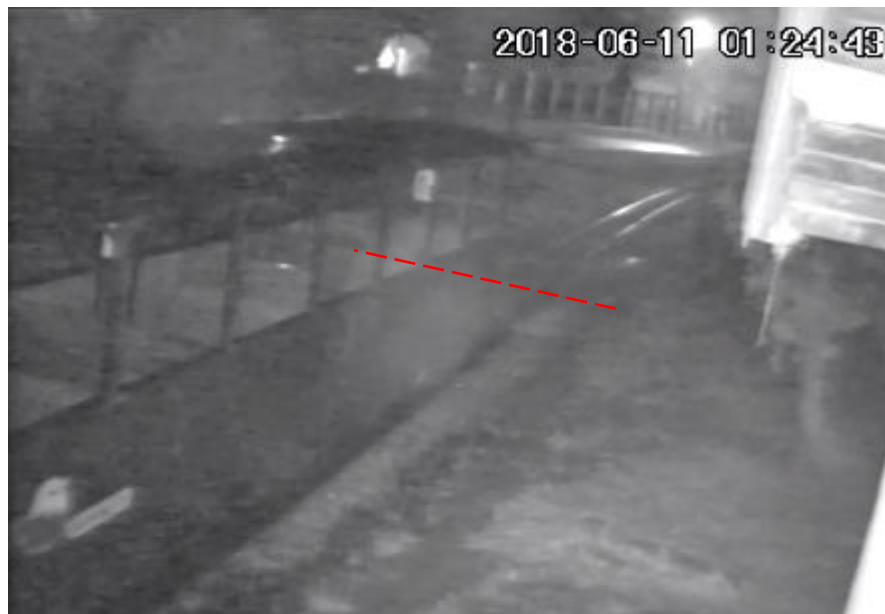
- 2018. június 10-én (a megfutamodást megelőző nap) 6:30-kor a kapu zárva, a vágányzáró sorompó nyitva volt.
- 2018. június 11-én 01:24:40-43 között (96 képkockán) az első kocs elhalad (14. ábra),
- az utóbbi felvételen gyenge légmozgás látható.

14. ábra: a megfutamodott kocsik a kapu előtt és a vágányzáró sorompó helye (a nyitott sorompó takarásában van)

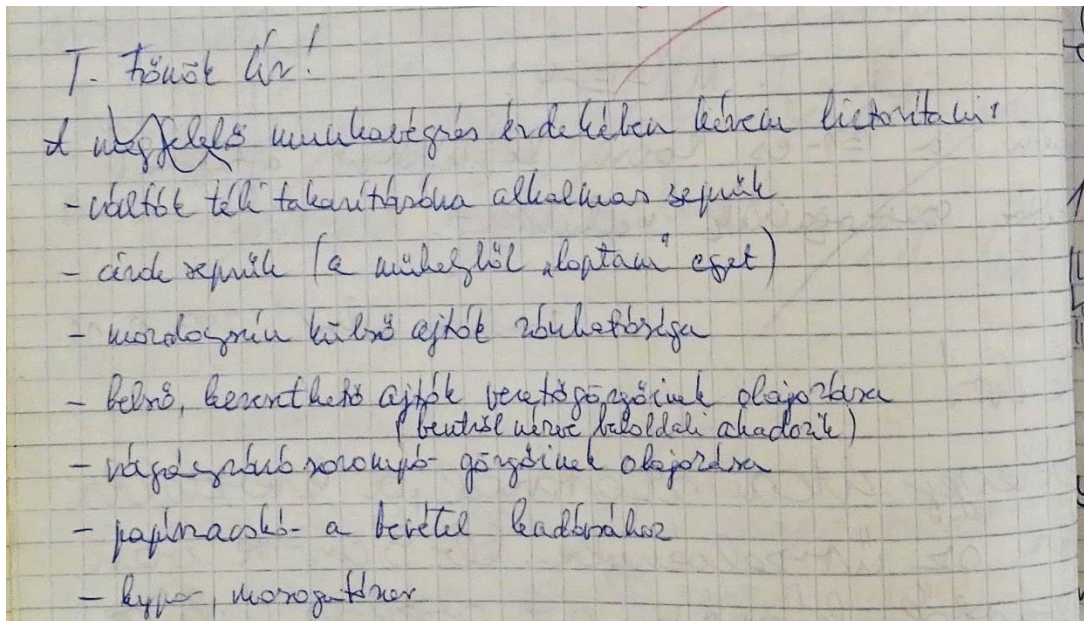
A vasútüzem hibaelőjegyzési könyve minden szakterületre kiterjedően tartalmazza a munkatársak észrevételeit, javítási kéréseit. Ebben pl. 2018. január 21-én kérte az egyik dolgozó a vágányzáró sorompó görgőinek kenését (15. ábra).

15. ábra: bejegyzés a hibaelőjegyzési könyvben

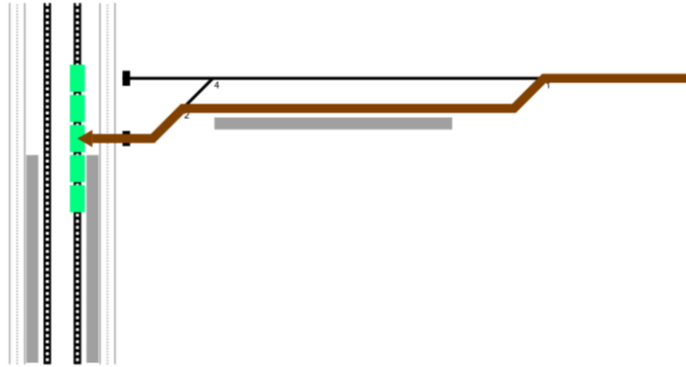
Dorottya u. állomáson a kocsik a váltók állásának megfelelő I. vágányon áthaladtak, majd 40 km/h-nál nagyobb sebességgel (a Vb szimuláció alapján (1.17) 50 km/h-t meghaladó sebességet is lehetségesnek tart) áttörték a vágány végén lévő ütközőbakot (17. ábra).

17. ábra: Miskolc, Dorottya u. állomás a megfutamodott kocsik vágányúttjával és a villamossal

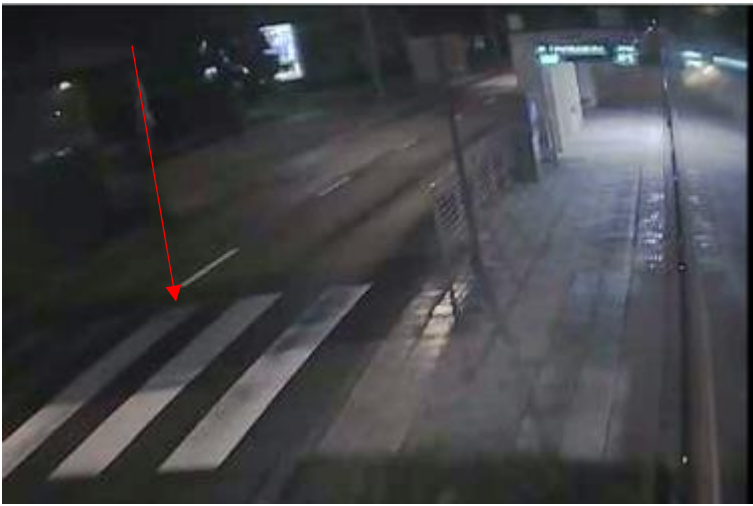
| | <p>18. ábra: t=0</p> <p>A kép bal szélén láthatóvá válik a 308 psz. személykocsi, amelynek a sarka – szubjektív becslés szerint 0,5 m pontossággal – az út középvezetékénél van.</p> |

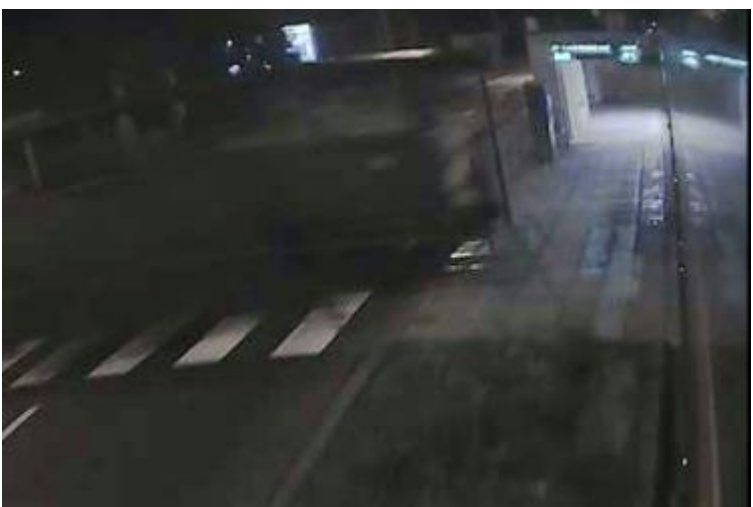
| | <p>19. ábra: t=1/3 mp</p> <p>A kocsi elérte a villamos peron szélét, a sarka azon kb. 0,5 méterrel túl is haladt.</p> |

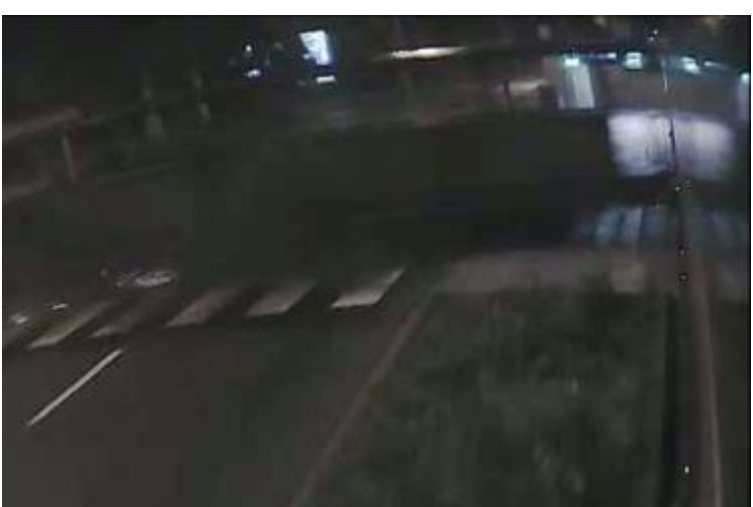
| | <p>20. ábra: t=2/3 mp</p> <p>A kocsi elérte a villamos oldalát.</p> |

A közúti sáv szélessége a Vb mérése szerint 3,3 m, így az első két képen azonosítható pontok között a távolság kb. 3,5 m, azaz a kocsi sebessége kb. 38 km/h.
