ZÁRÓJELENTÉS

2018-0736-5

Vasúti baleset / Kisiklás

Iváncsa állomás

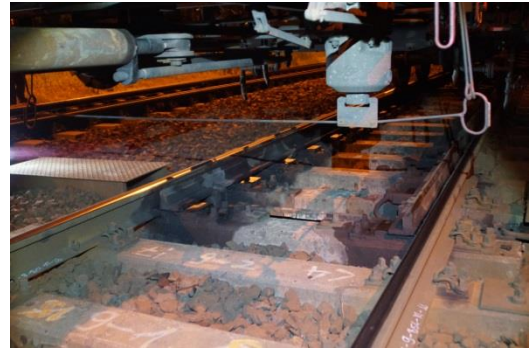
A kültéren a 9. sz. váltó váltójelzője feles állást mutatott, a siklott járművek alá benézve a váltó baloldali csúcssíne 18 mm távolságra, a jobb oldali csúcssín 86 mm távolságra volt a tőrsíntől. A 14. aljnál közézési nyom volt látható.

7. ábra: A félállású csúcssín

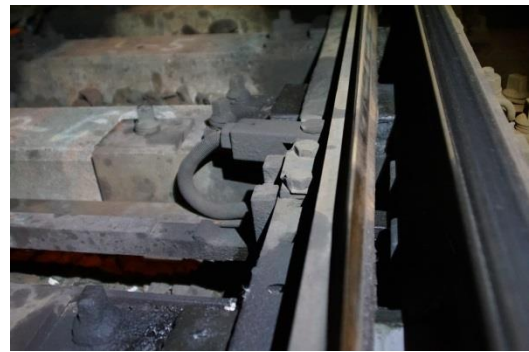
A helyszíni szemle során a 9. sz. váltó állítóműve a lehetőségekhez mérten megvizsgálásra került. A fedél leszerelése után láthatóvá vált, hogy az ún. felvágási ólom elszakadt, az állítómű nem volt végállásban, az ellenőrző rúd hattyúnyaki része meggörbült, azonban törés nem volt látható egyetlen alkatrészen sem.

9. ábra: Az elgörbült hattyúnyak

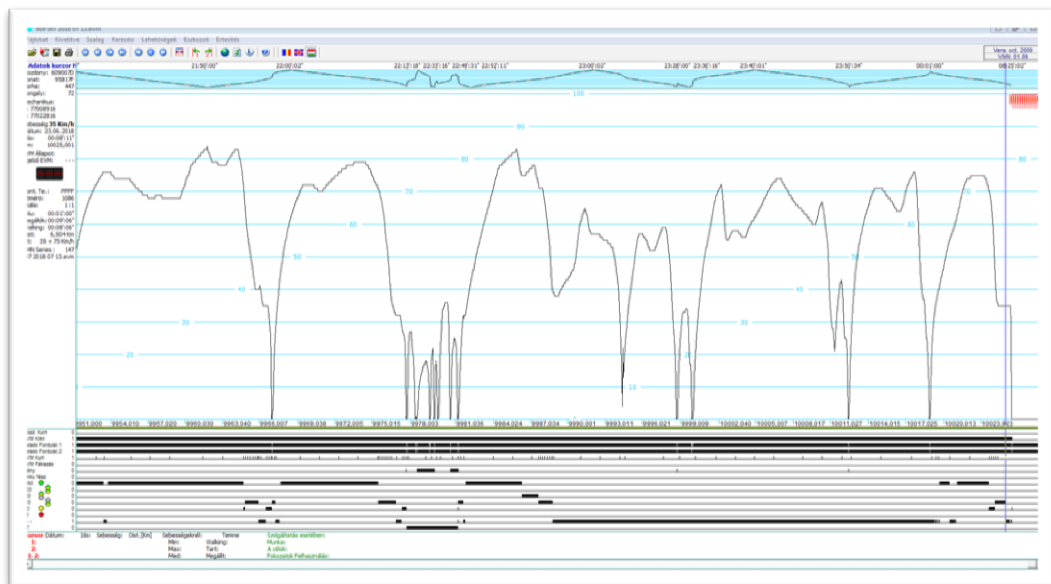
A rögzített adatokból megállapítható, hogy a vonat Pusztaszabolcsról 0 óra 01 perckor indult el, és Iváncsa állomás bejárati jelzőjére 40 km/ó sebességre vonatkozó előjelzést kapott a vonatbefolyásoló berendezéstől. Iváncsa állomás bejárati jelzője mellett 35 km/ó sebességgel haladt el és a 9. sz. váltóra is ezzel a sebességgel haladt rá.

14. ábra: a mozdony menetiró regisztrátuma
